UNIVERSIDADE DE COIMBRA

de coimbra
universidade
alta e sofia
execução

of coimbra
university
alta and sofia
execution

Enquadramento Introduction	5
Projectos e Obras de Conservação e Restauro Conservation and Restoration Projects and Works	7
Projectos e Obras de Reabilitação Rehabilitation Projects and Works	111
Pequenas intervenções de reabilitação e conservação Small-scale Rehabilitation and Conservation Interventions	297
Outros Projectos e Obras Other Projects and Works	309
Espaço Público Public Space	345
Referências Bibliográficas Bibliographic References	381
Ficha Técnica Copyright Information	388

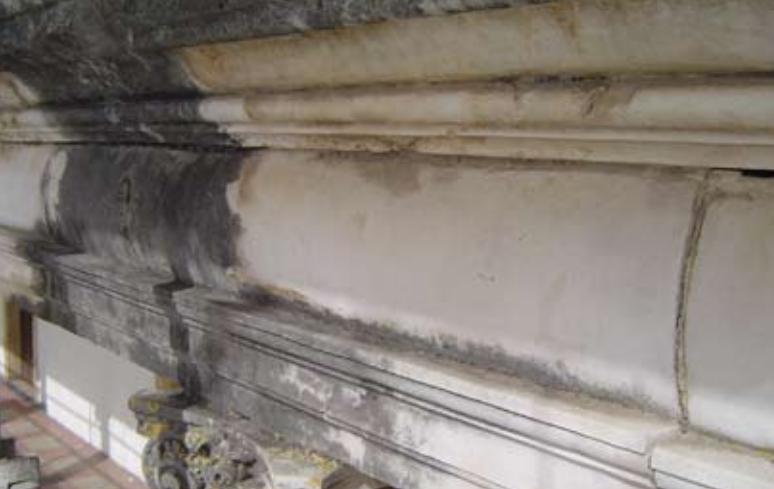
Ataque biológico em superfície de pedra,
GCU, 2006
Biological attack on stone surface,
GCU, 2006

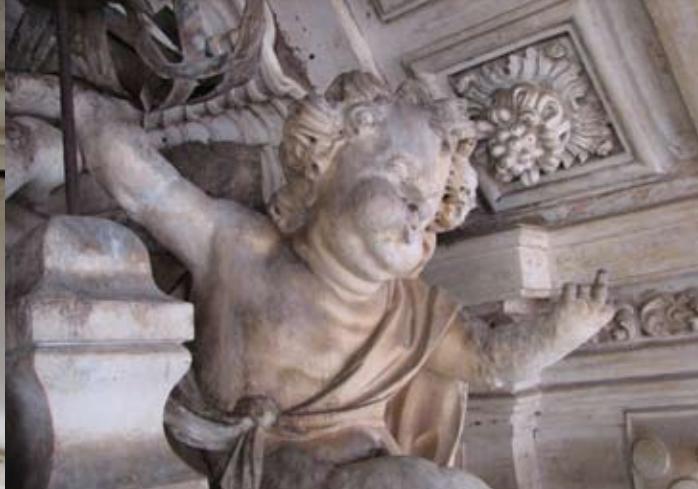
Pormenor do grupo escultórico do pórtico
central antes da intervenção,
GCU, 2007
Detail of sculptural group before intervention,
GCU, 2007

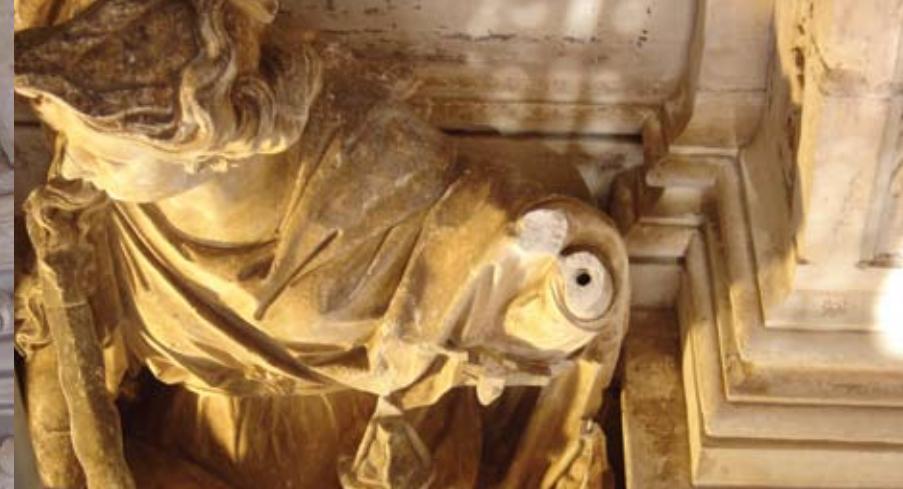
Lacuna em elemento escultórico do pórtico central,
GCU, 2007
Gap in sculpture of the central portico,
GCU, 2007

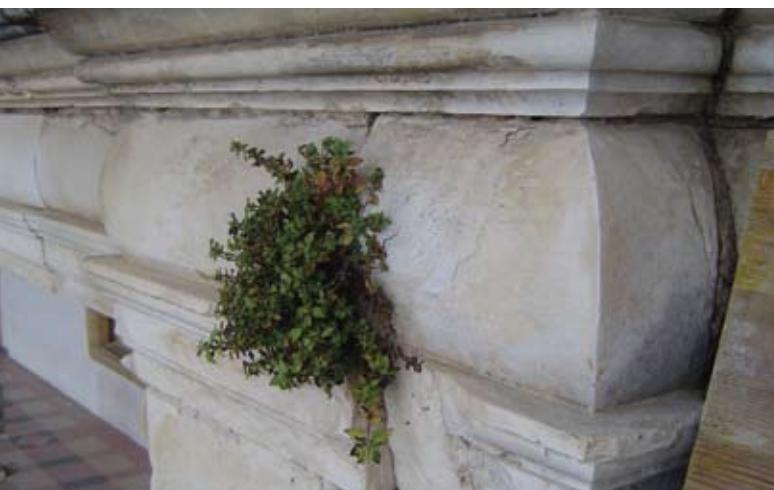
Presença de vegetação superior nas juntas,
GCU, 2006
Surface vegetation in joints,
GCU, 2006

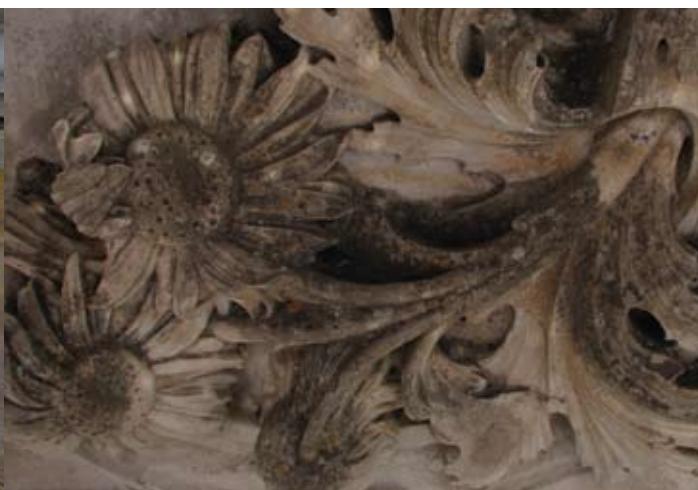
Alteração cromática nas superfícies esculpidas,
GCU, 2007
Chromatic change in sculpted surfaces,
GCU, 2007

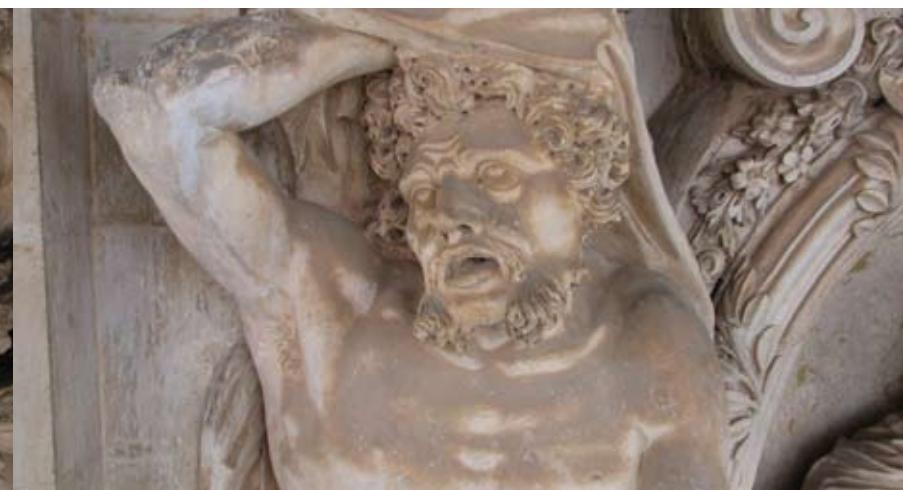
Pormenor do grupo escultórico do
pórtico central antes da intervenção,
GCU, 2007
Detail of the sculptural group of the
central portico before intervention,
GCU, 2007

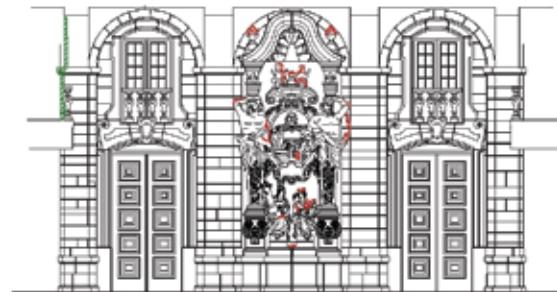
☒ Segunda fase, cartografia de alterações das superfícies arquitectónicas no pórtico central e grupo escultórico da Via Latina (alcado interior) – Infestações biológicas
Second phase: cartography of alterations in architectural surfaces of Via Latina's central portico and sculptural group (interior elevation) – Biological infestation

CROSTAS NEGRIAS BLACK CRUSTS
	DEPÓSITO SUPERFICIAL SURFACE DEPOSIT
	PATINA LARANJA ORANGE PATINA
	MANCHA DE FERRUGEM RUST STAIN

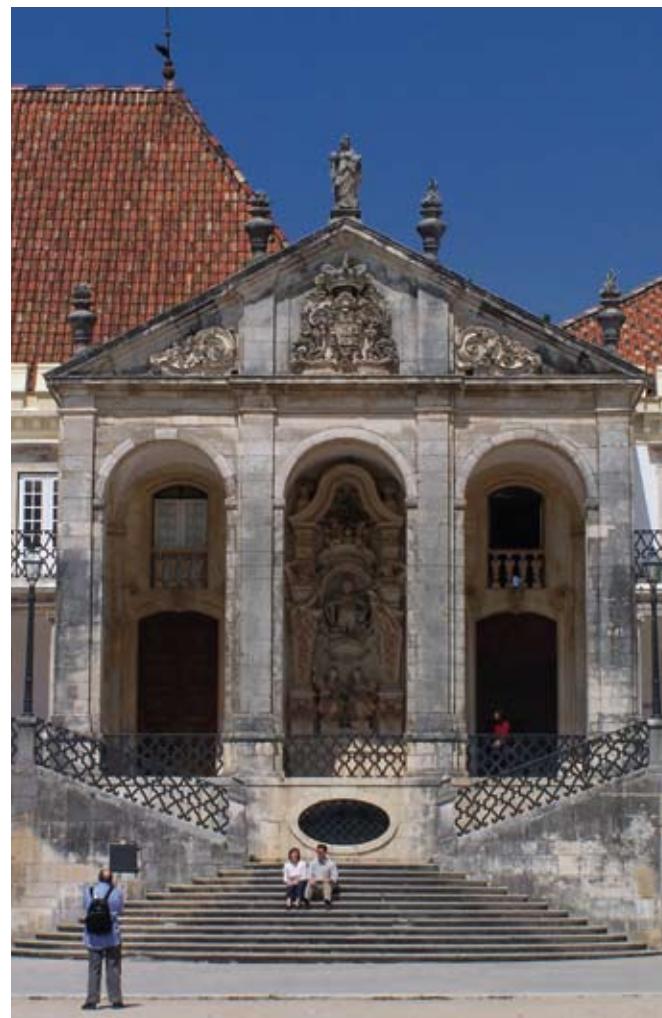
The central portico has been badly affected by biological colonisation, and the cleaning operations will therefore be preceded by various applications of biocide. The steps on the stairway will be realigned, the cracks filled in and the joints sealed.

►
 O pórtico central antes da intervenção,
 GCU, 2006
 Central portico before intervention,
 GCU, 2006

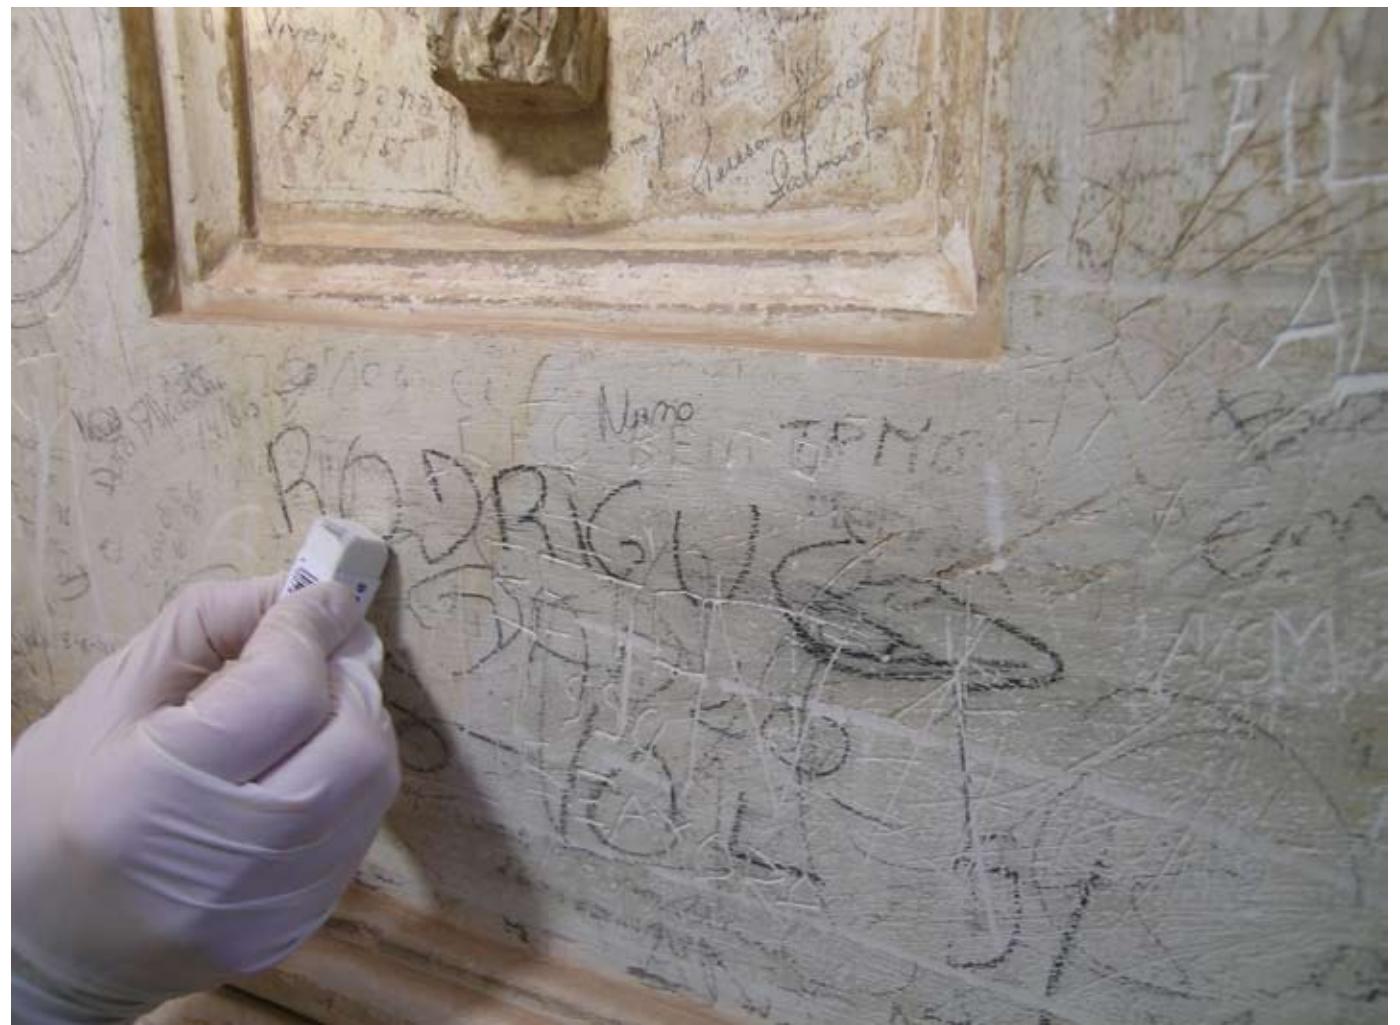
» Segunda fase, testes de limpeza das inscrições:
selecção de borrachas por dureza,
GCU, 2007
Second phase: cleaning tests of graffiti – selection
of rubbers according to hardness,
GCU, 2007

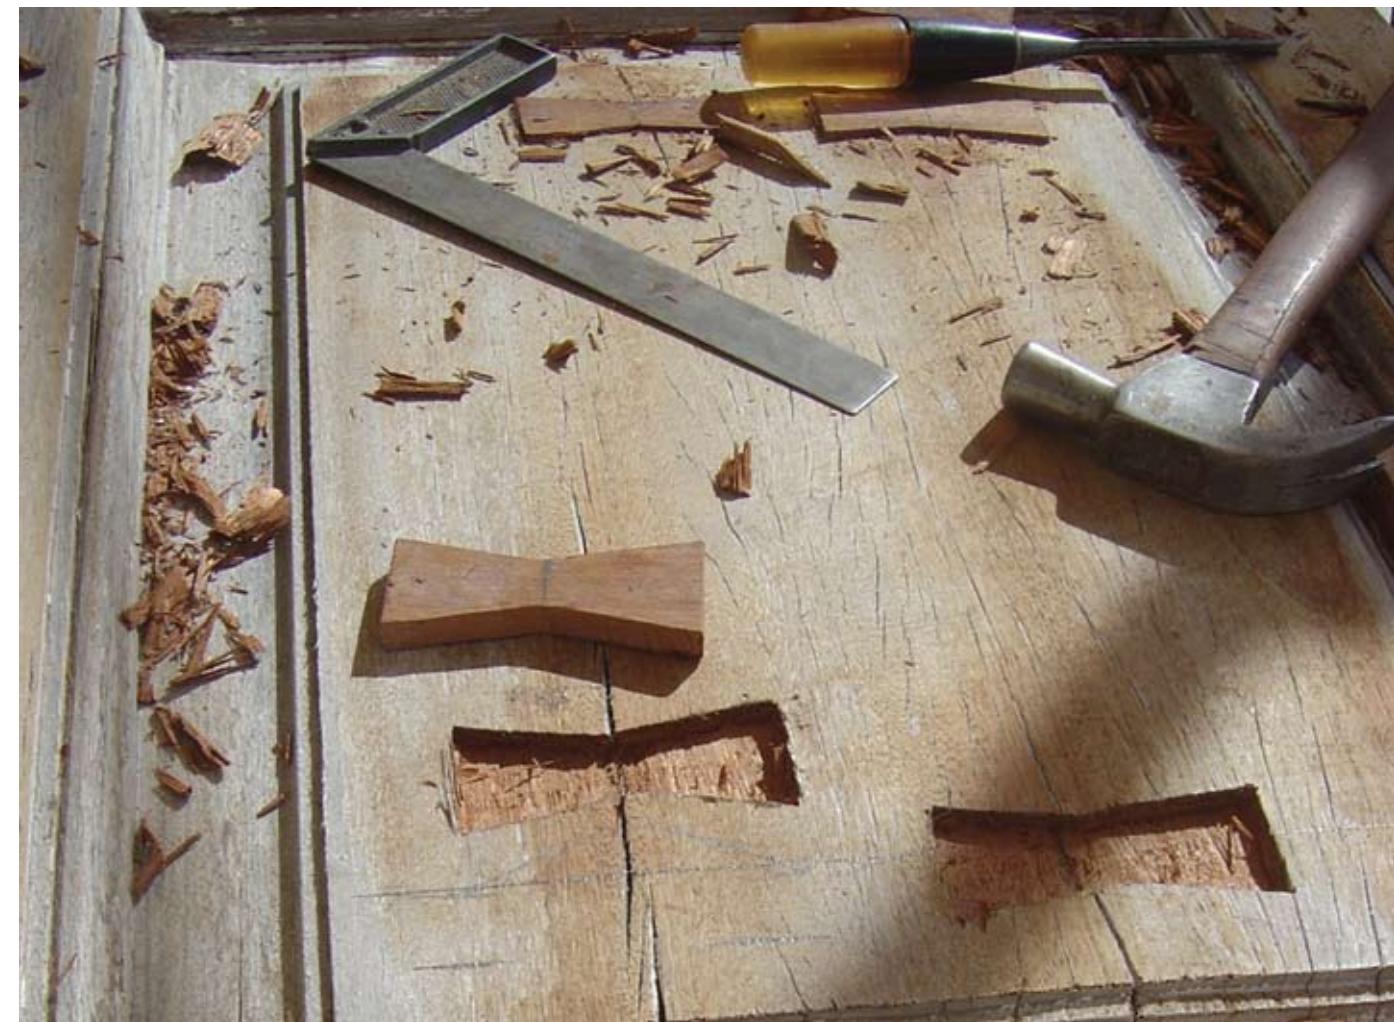
Primeira fase, restauro de caixilharias em madeira,
GCU, 2005

First phase: restoration of wooden frames,
GCU, 2005

A caixilharia apresentava empenamentos, apodrecimento, retracção com fissuração e destacamento da camada de tinta.

The frames showed evidence of warping, rot, shrinkage with cracks, and peeling paint. Certain parts of the frames were replaced and the cracks were filled with cut and glued splints. The old paintwork and putty were removed by sanding. Undercoats, plastering and new paint were then applied.

Foi feita a substituição de elementos da caixilharia e estabilizadas as fissuras com aplicação de tacos entalhados e colados.

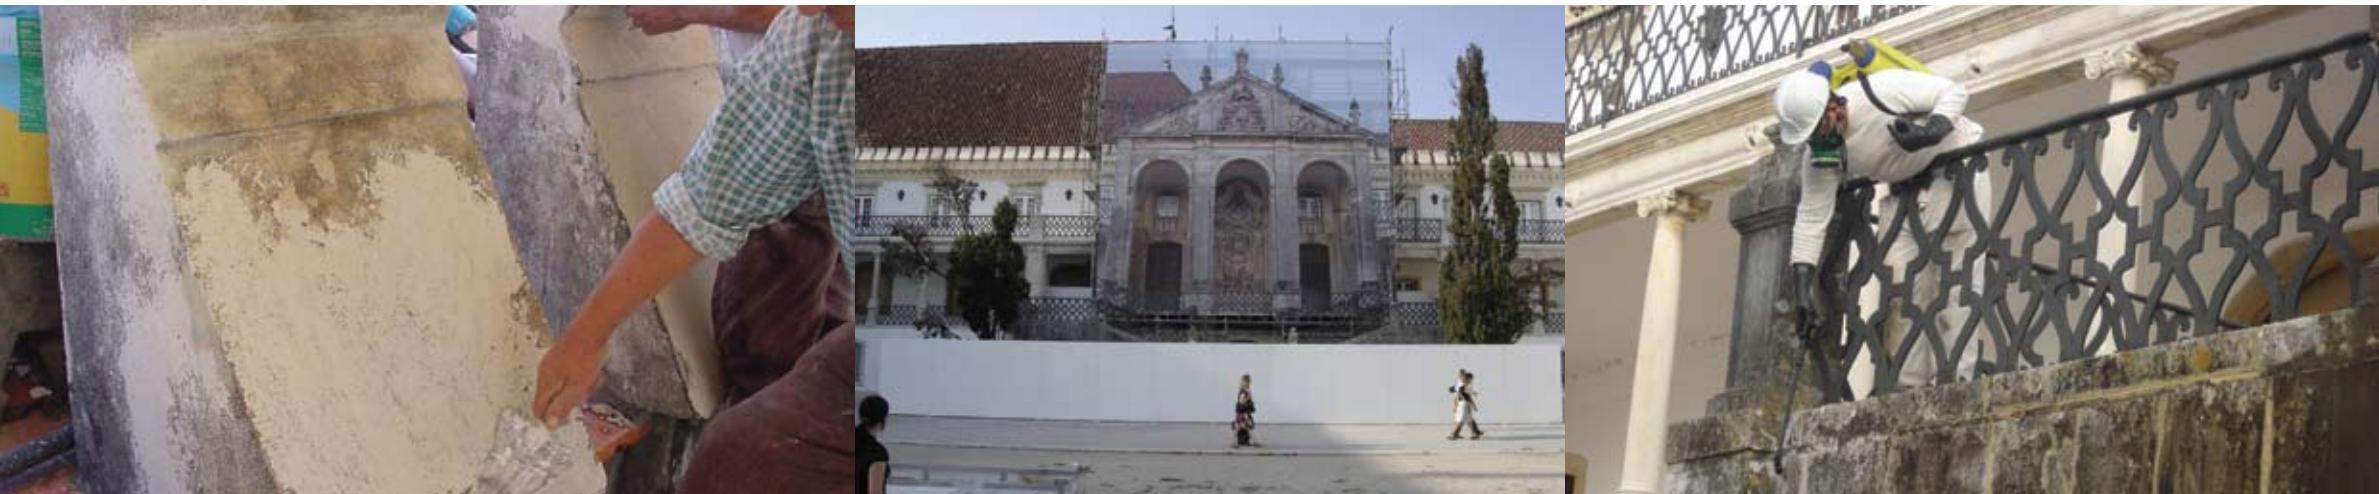
☒
Segunda fase, aplicação de biocida,
GCU, 2007
Second phase: application of biocide,
GCU, 2007

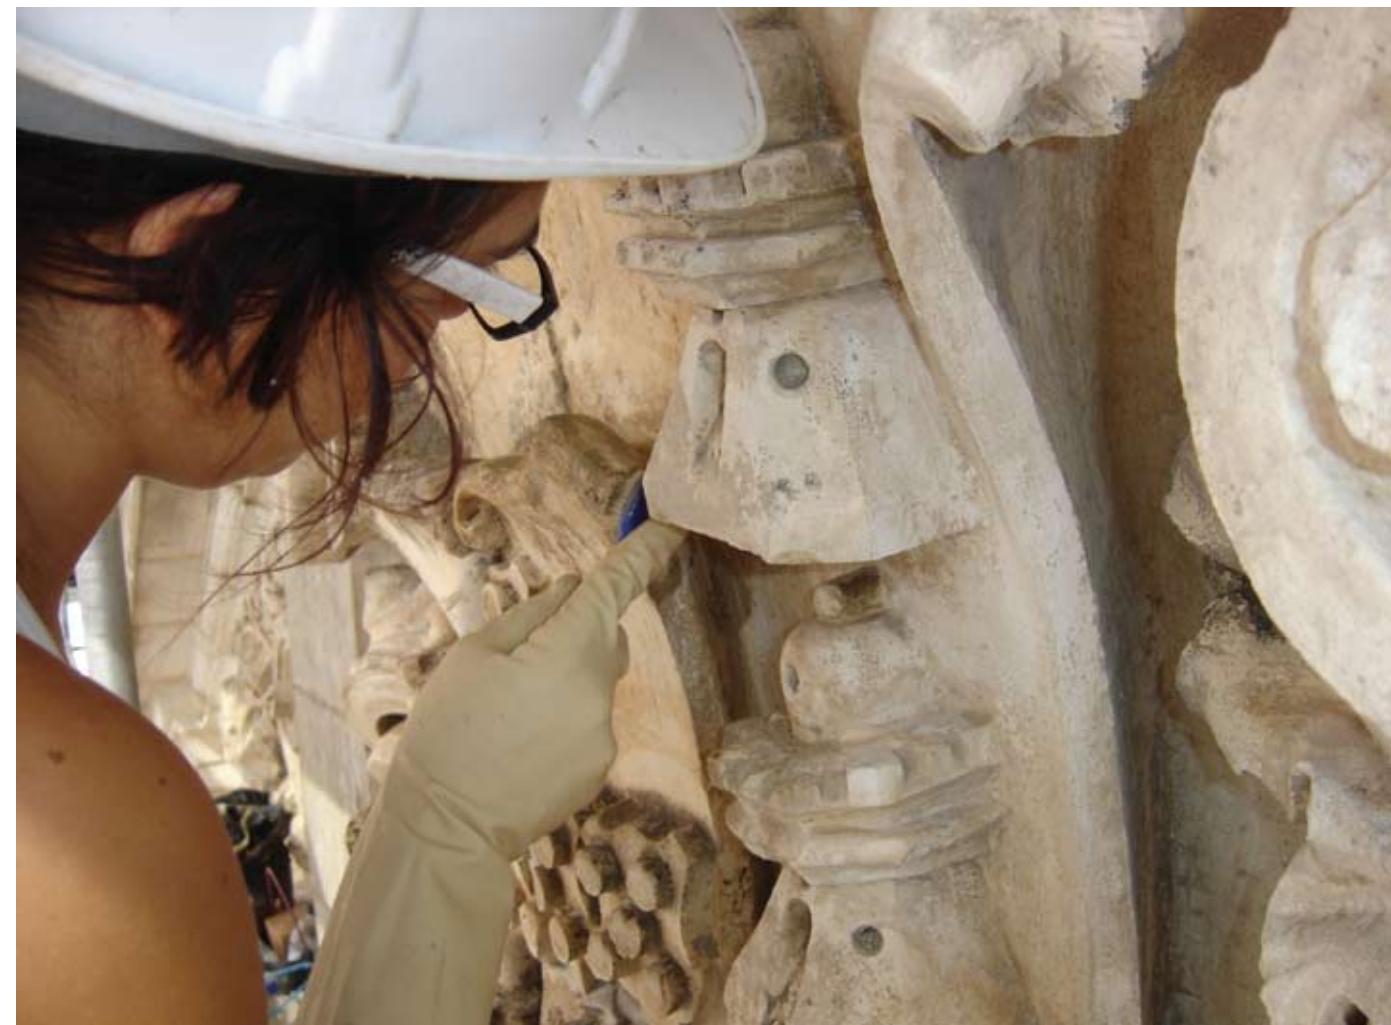
with nebulised water and scrubs,

■
Segunda fase, limpeza do grupo escultórico com água nebulizada, GCU, 2007
Second phase: cleaning the sculptural group with nebulised water, GCU, 2007

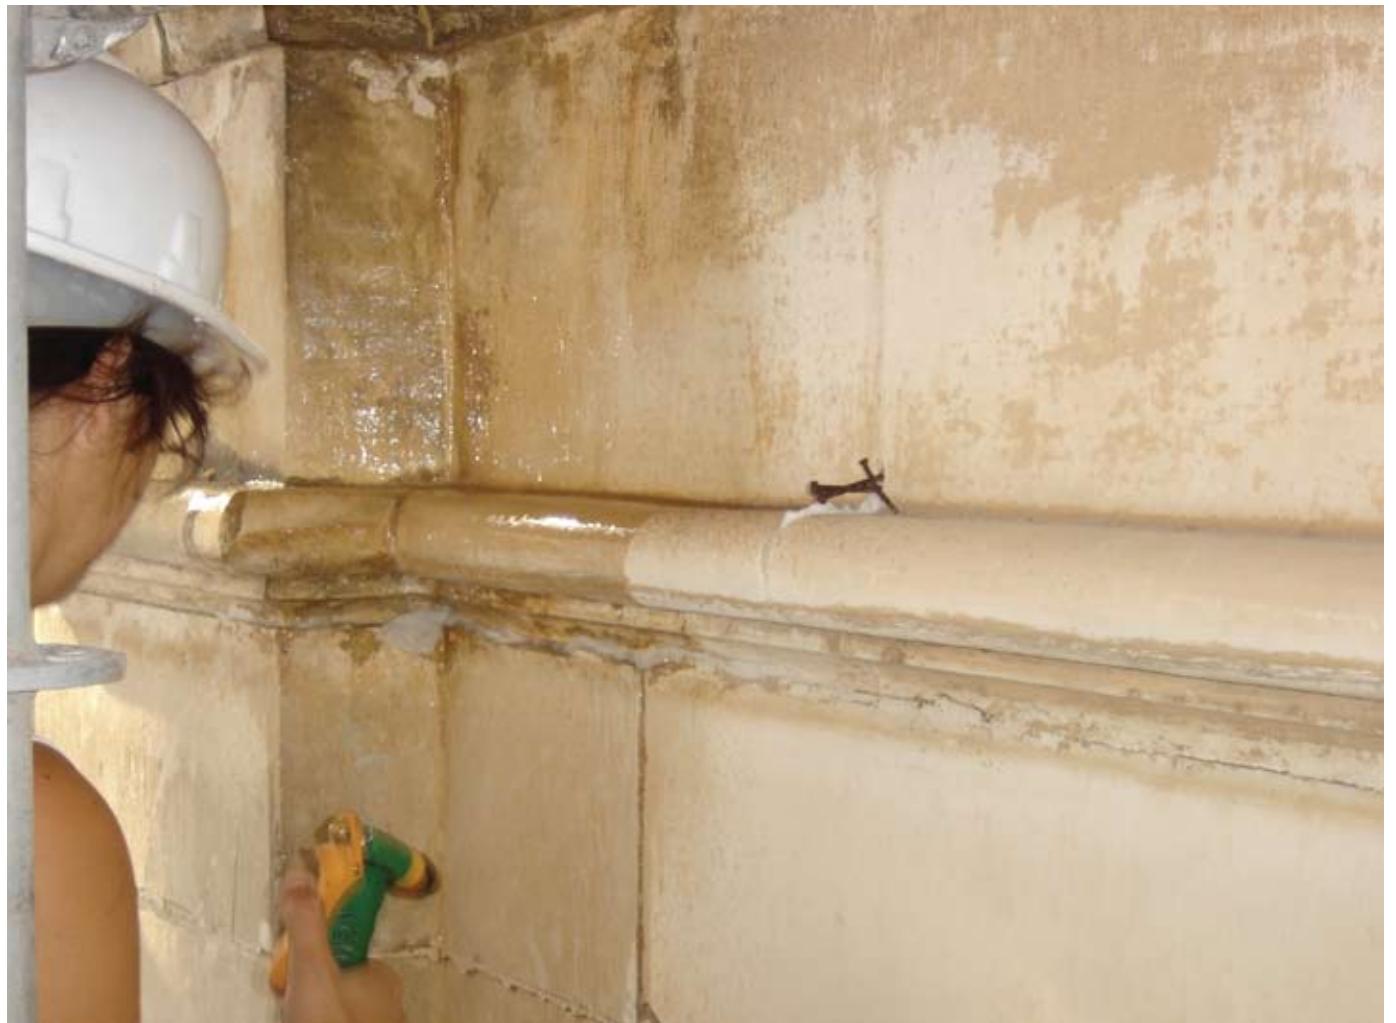
It was essential to eradicate the surface vegetation and dismantle this corner of the terrace in order to discover the mechanisms causing the decay to the architectural ensemble. The proliferation of roots and consequent breaking away of mortar from the joints, associated with infiltrations of water, had caused the stone elements to move, intensifying the cycle of decay.

A erradicação da vegetação superior e a desmontagem deste canto do terraço foi primordial para a compreensão dos mecanismos de degradação do conjunto arquitectónico.

After removing the vegetation, the joints were cleaned manually and by mechanical vacuuming in order to improve the adherence of the new mortar. Mortar which had been especially tested for the purpose was used to fill in and seal the joints. The sealing mortar was tested for texture and colour.

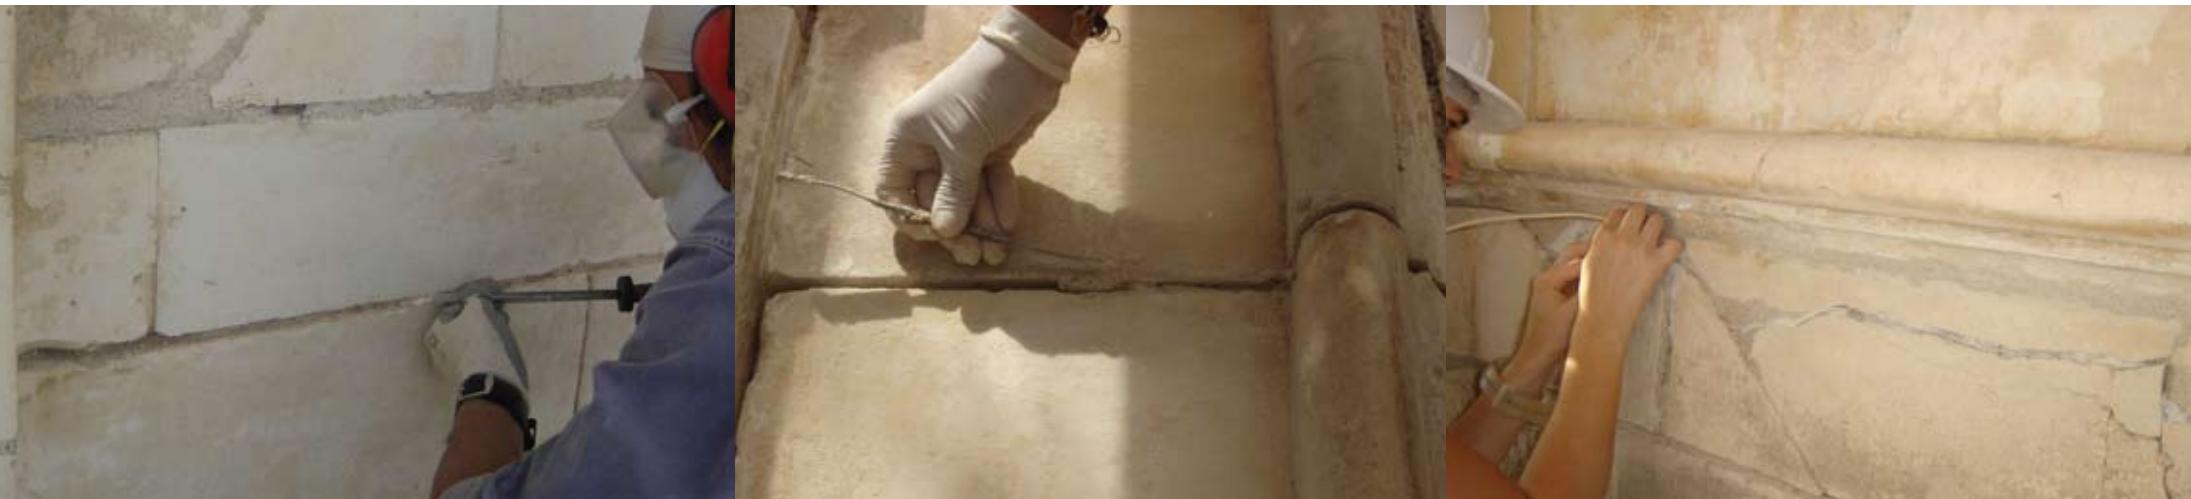
☒
Segunda fase, refechamento de juntas e fracturas,
GCU, 2007
Second phase: resealing joints and cracks,
GCU, 2007

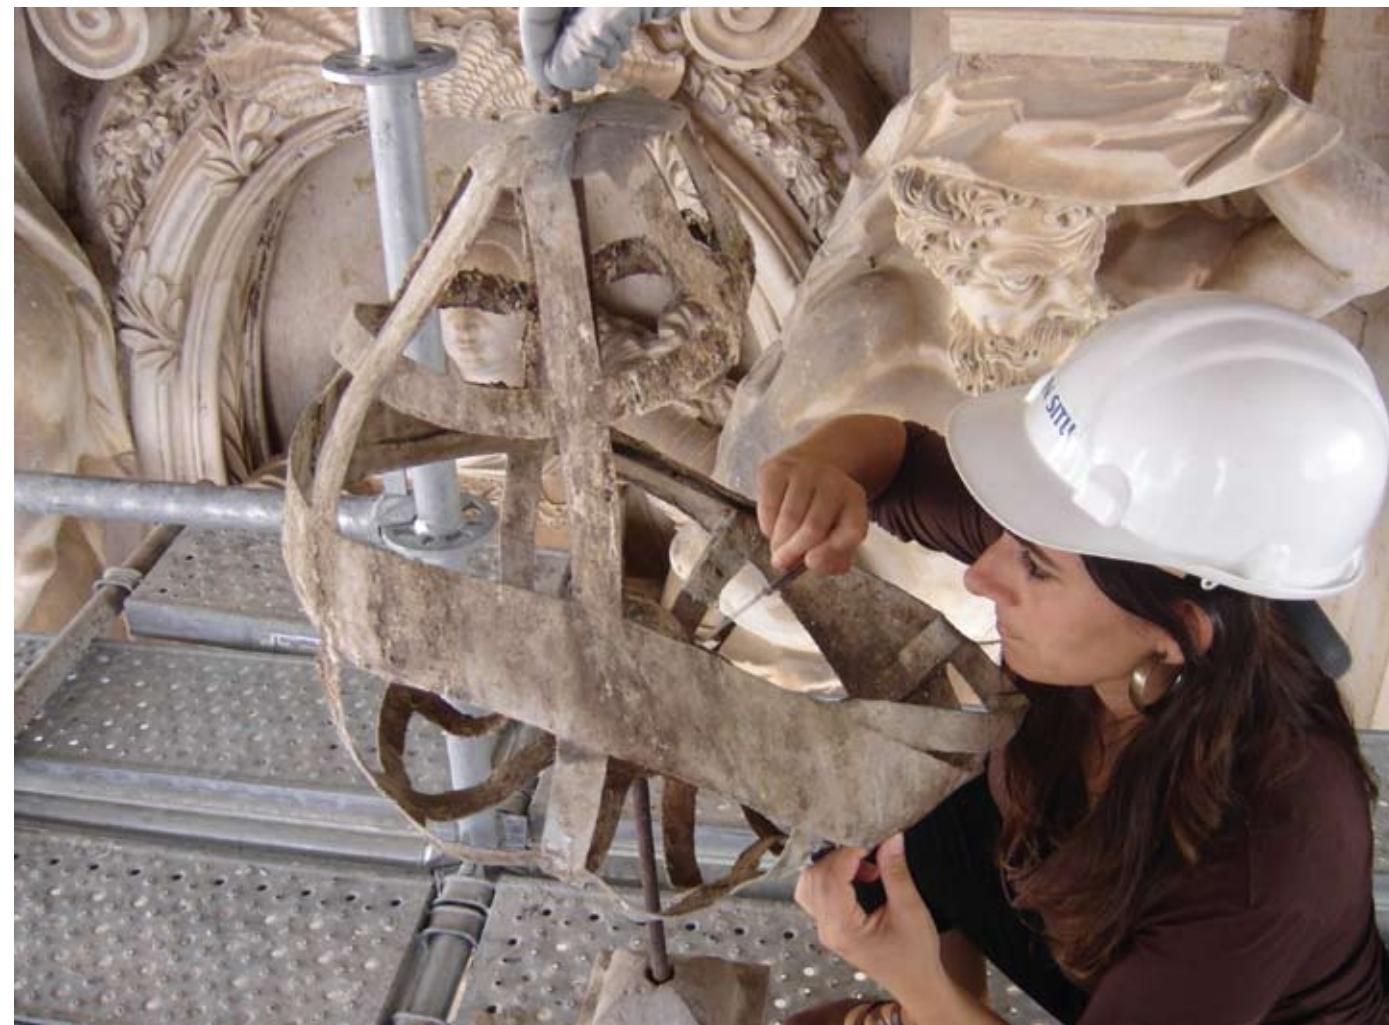
Segunda fase, remoção da esfera armilar para restauro,
GCU, 2007
Second phase: removal of armillary sphere for restoration,
GCU, 2007

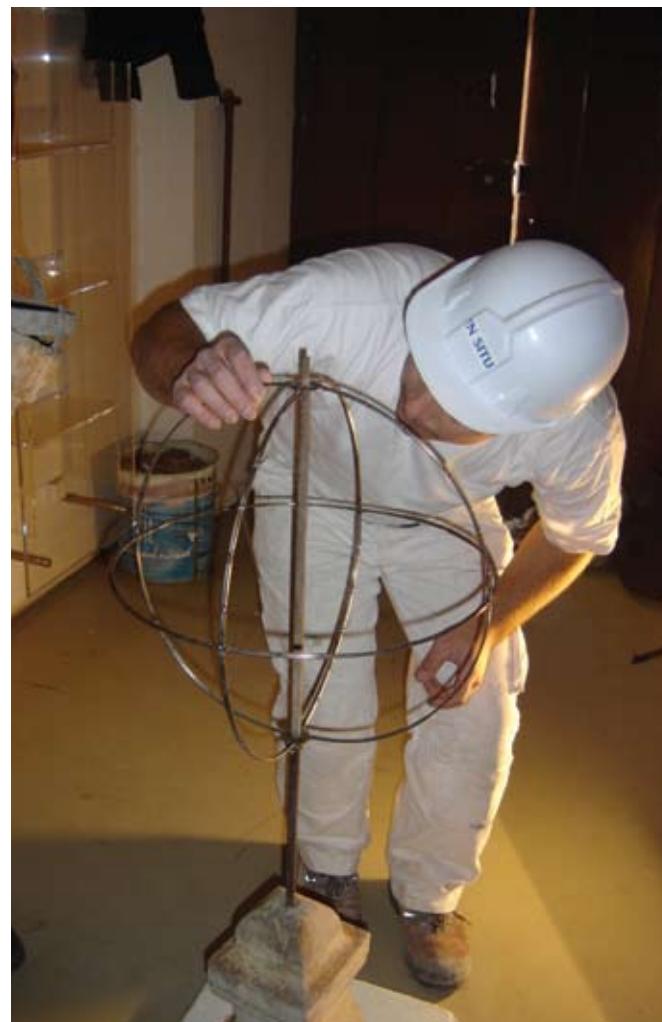
» Segunda fase, restauro da esfera armilar: execução de subestrutura em aço inox,
GCU, 2007
Second phase: restoration of armillary sphere –
execution of stainless steel substructure,
GCU, 2007

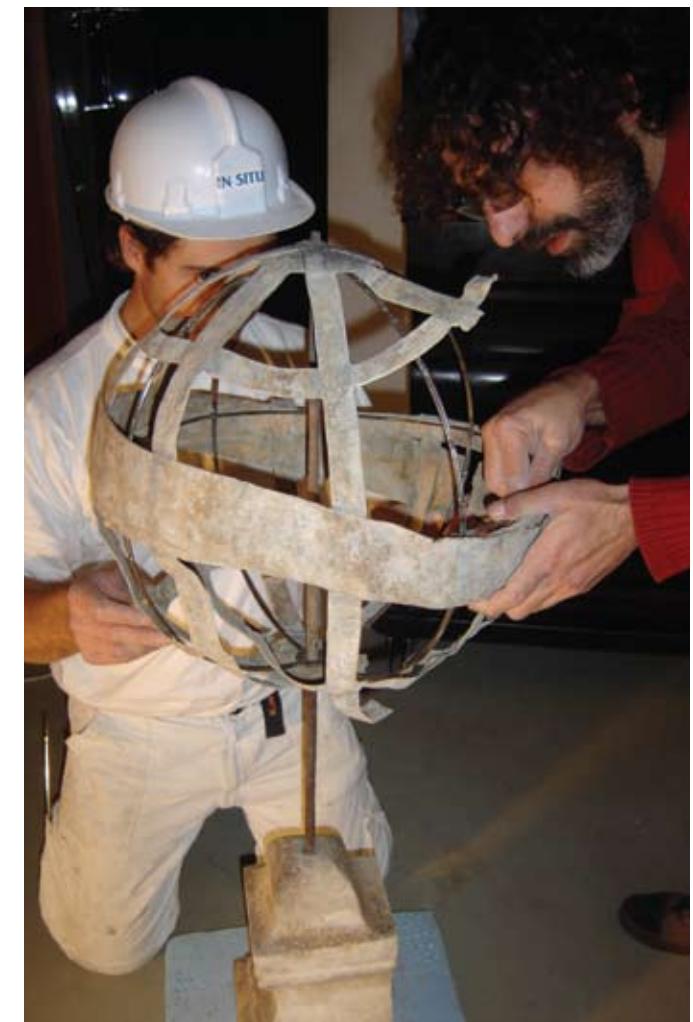
» Segunda fase, restauro formal da esfera armilar,
GCU, 2007
Second phase: formal restoration of armillary sphere,
GCU, 2007

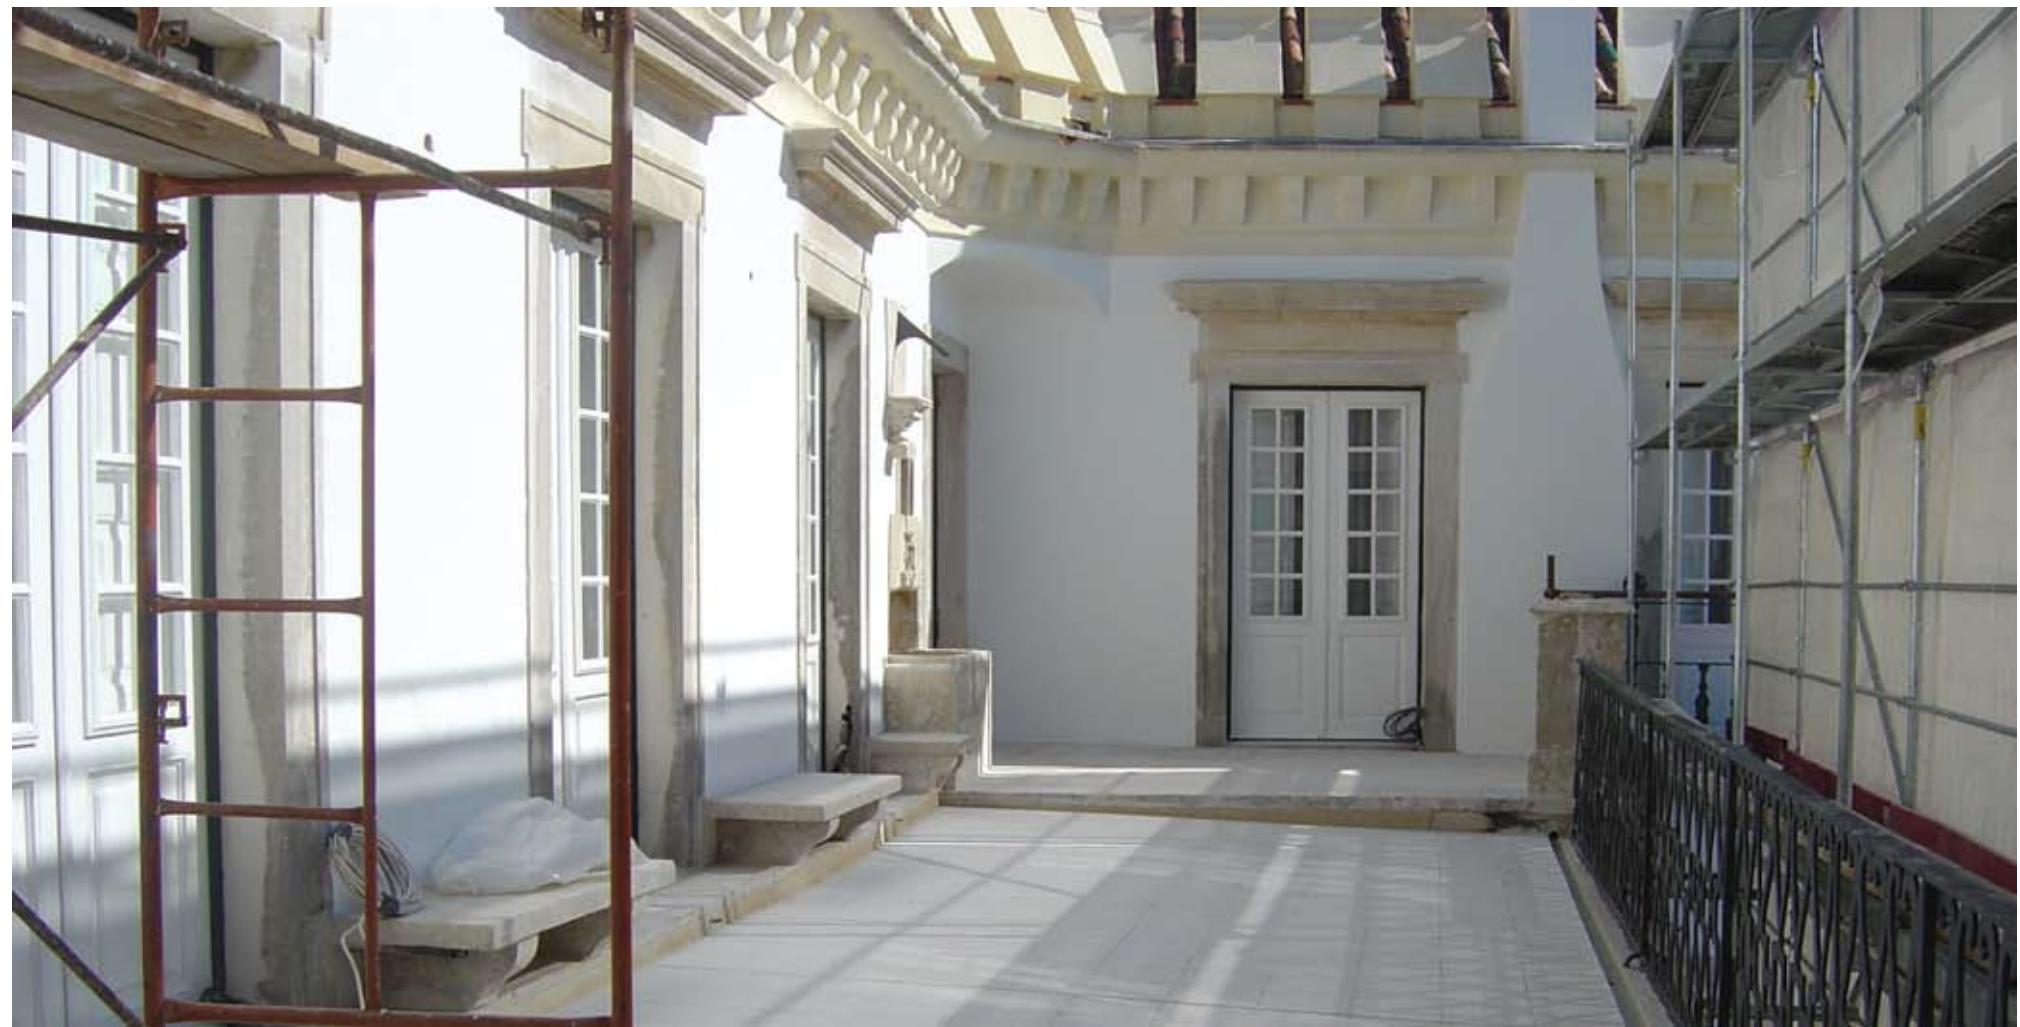
▲
Primeira fase, aspecto do novo pavimento do terraço,
GCU, 2006
First phase: appearance of new terrace pavement,
GCU, 2006

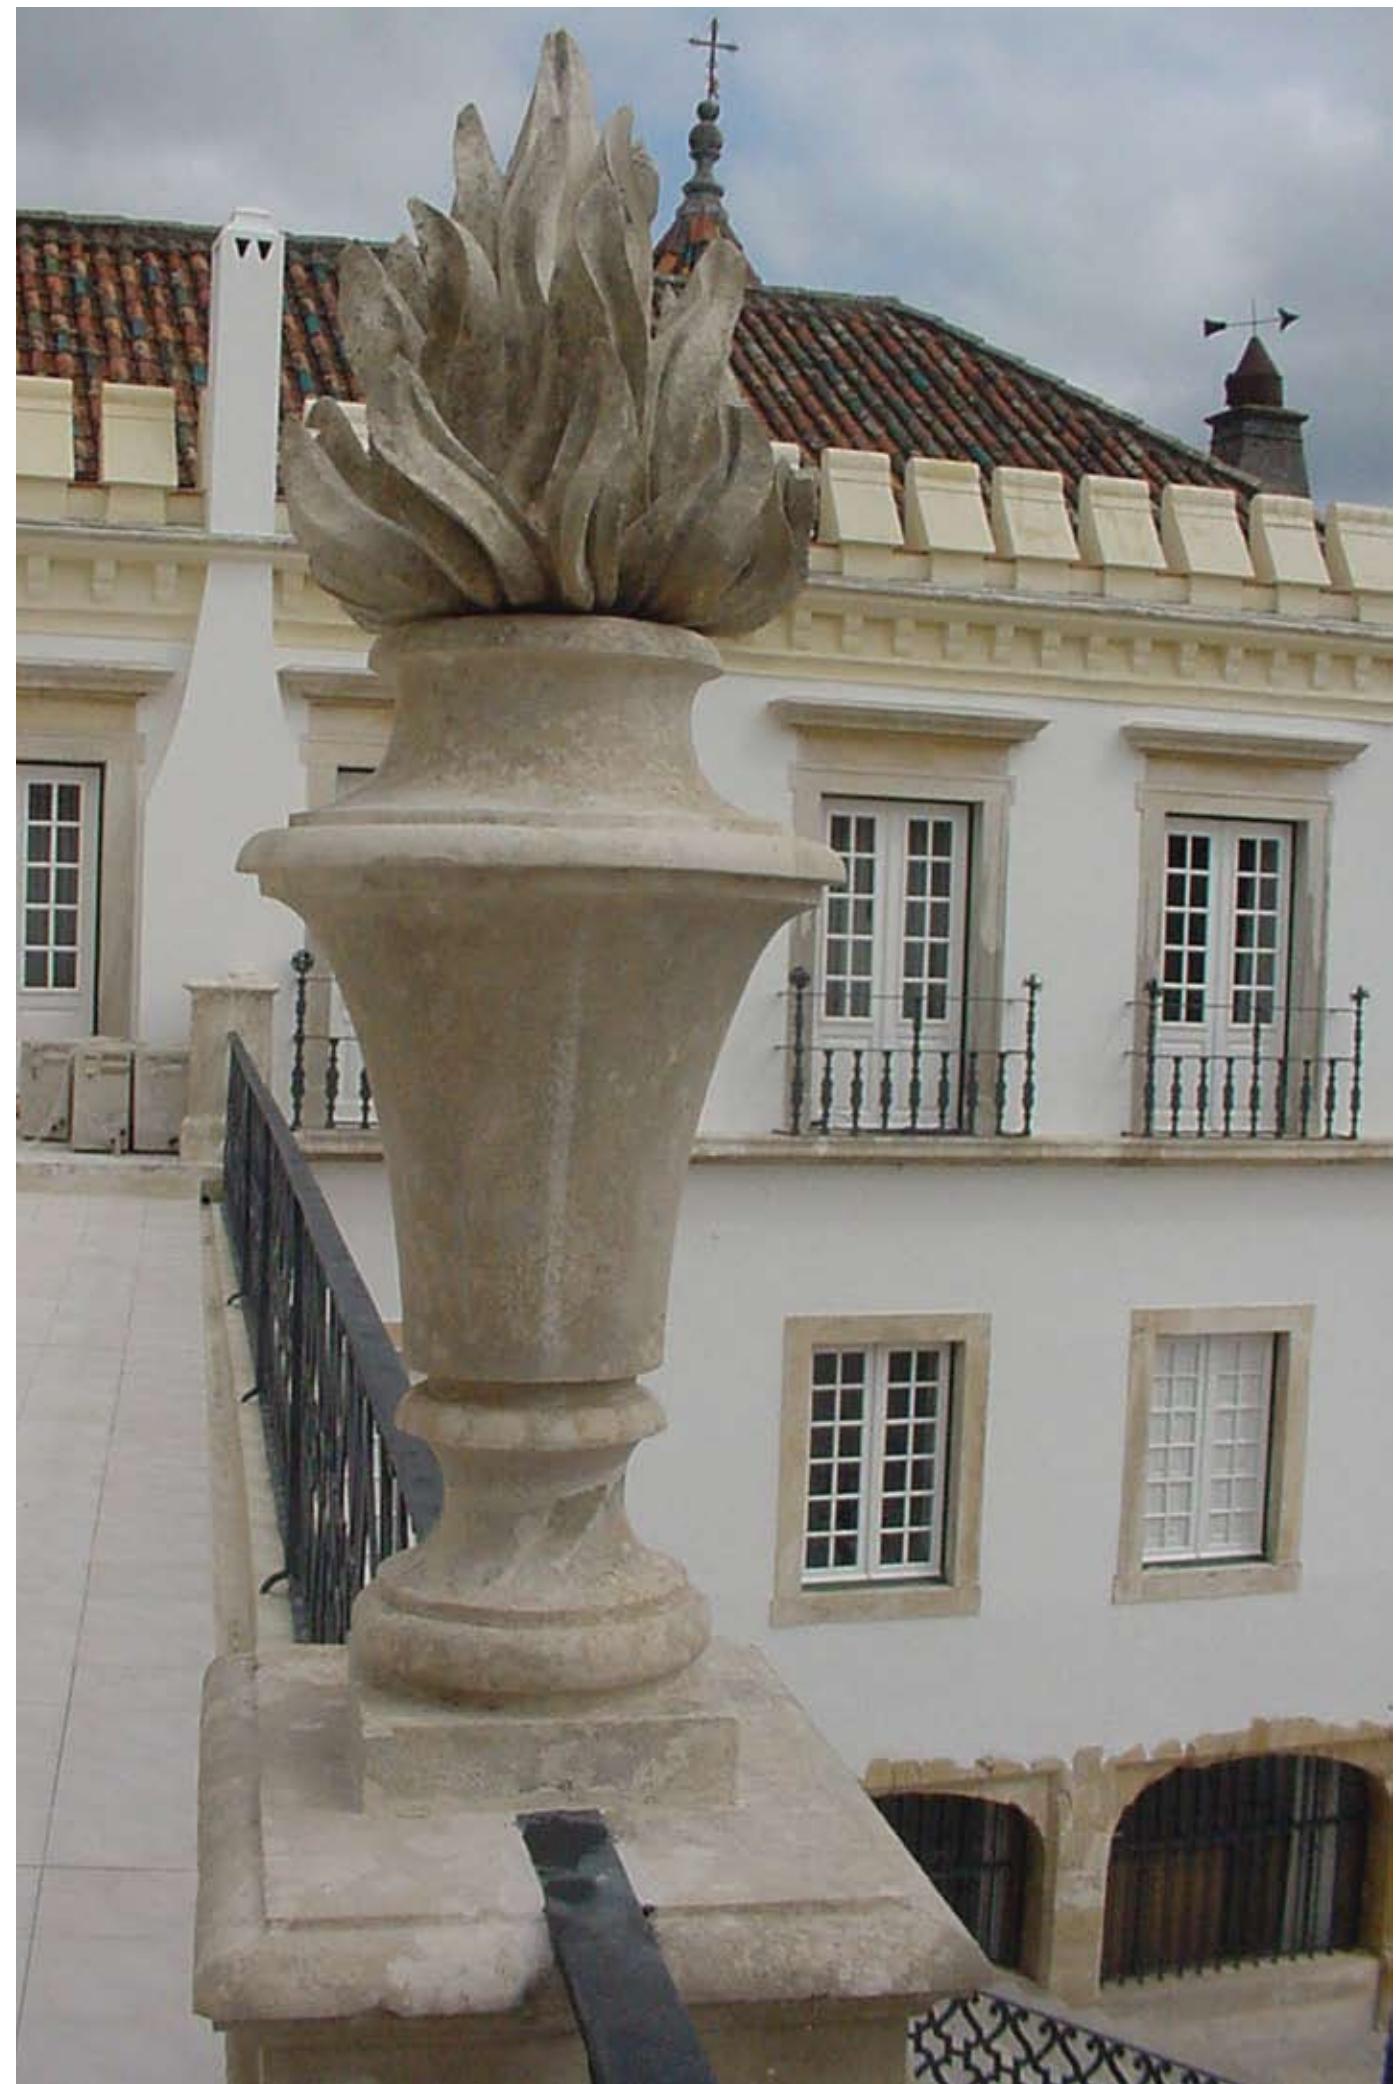
►
Primeira fase, pormenor de fogaréu,
GCU, 2006
First phase: detail of urn with flames (fogaréu),
GCU, 2006

After gluing the various fragments, the stone elements were re-laid using a hydraulic mortar, taking care to insert lead shims. All joints were filled in and the glued areas and fissures were micro-stuccoed.
