UNIVERSIDADE DE COIMBRA

de coimbra
universidade
alta e sofia
execução

of coimbra
university
alta and sofia
execution

Enquadramento Introduction	5
Projectos e Obras de Conservação e Restauro Conservation and Restoration Projects and Works	7
Projectos e Obras de Reabilitação Rehabilitation Projects and Works	111
Pequenas intervenções de reabilitação e conservação Small-scale Rehabilitation and Conservation Interventions	297
Outros Projectos e Obras Other Projects and Works	309
Espaço Público Public Space	345
Referências Bibliográficas Bibliographic References	381
Ficha Técnica Copyright Information	388

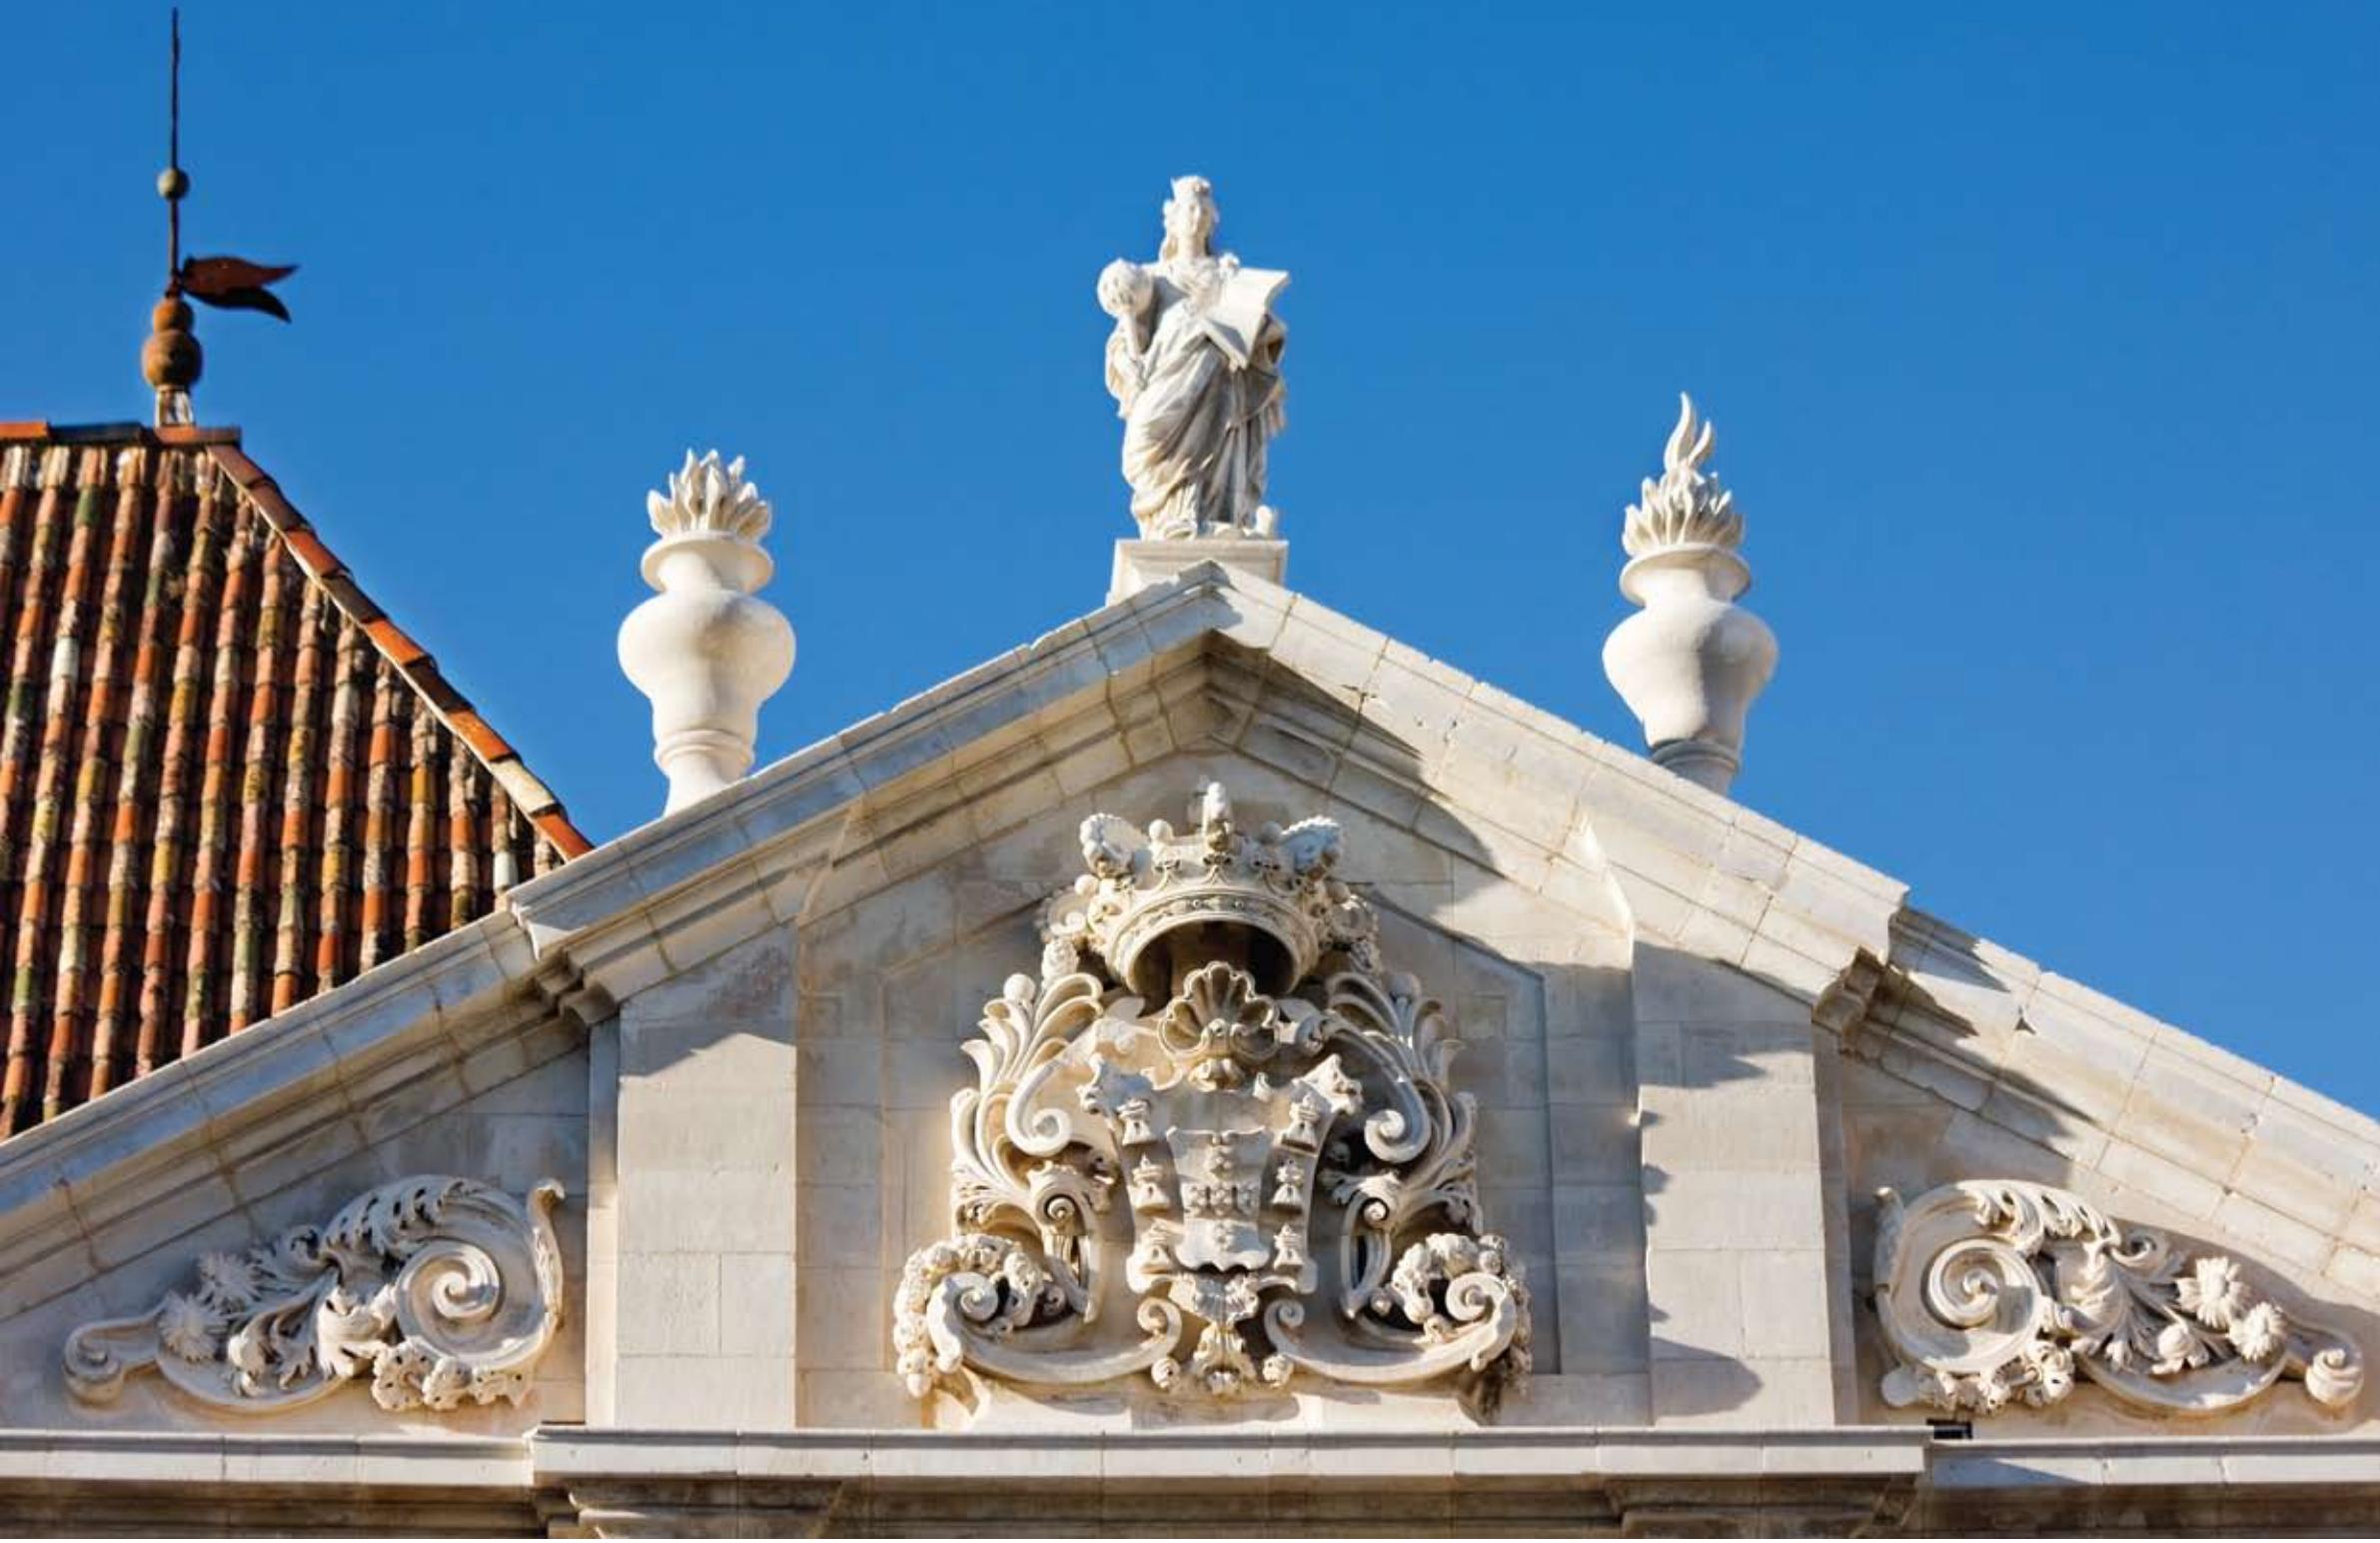
▲
Segunda fase, pormenor do frontão,
MR, 2009
Second phase: detail of pediment,
MR, 2009

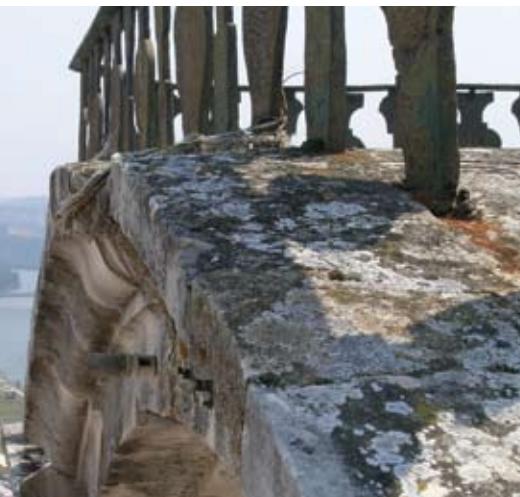
Pormenor do terraço da Torre da
Universidade antes da intervenção,
RF, 2005

Detail of University Tower terrace
before the intervention,
RF, 2005

O terraço requer atenção particular, evitando as entradas de água pelas juntas abertas, consolidando o bordo da cornija cujos elementos estão em risco de destaqueamento por fracturas diversas, alterando as condições de apoio da guarda em ferro que provoca a linha de fractura na cornija e criando caminhos de drenagem de águas pluviais. O vão de chegada da escada de acesso ao terraço vai ser fechado com um caixilho metálico leve de leitura suave. A estrutura de apoio dos mastros será substituída por outra que organiza de maneira equilibrada a acessibilidade às visitas turísticas e o pára-raios será redimensionado bem como a melhor localização do seu elemento de descarga à terra, possivelmente reutilizando os grampos de fixação do anterior.

The terrace requires particular attention. The works needed involve preventing water entering through open joints, consolidating the edge of the cornice whose features are at risk of breaking off due to the presence of cracks, altering the support for the iron guard which is causing the fracture line in the cornice, and creating drainage channels for rainwater. The opening at the entrance to the terrace stairway will be sealed with an unobtrusive metal frame. The support structure for the posts will be replaced by another which provides a better organised access for tours. The lightning rod will be resized and the earth cable better located, possibly reusing the old clamps.

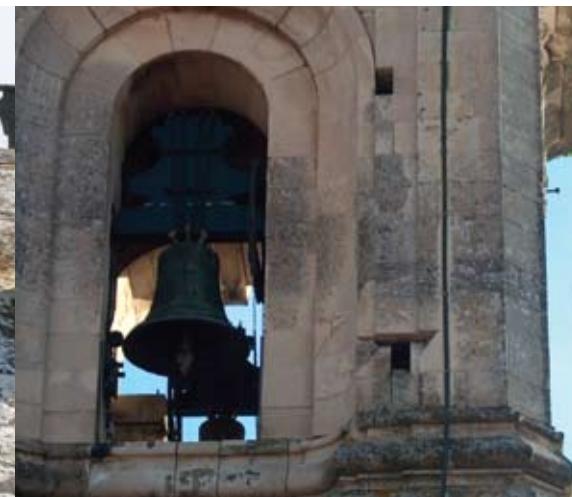
Pormenor da fachada norte da
Torre antes da intervenção,
GCU, 2004

Detail of north façade of the
Tower before the intervention,
GCU, 2004

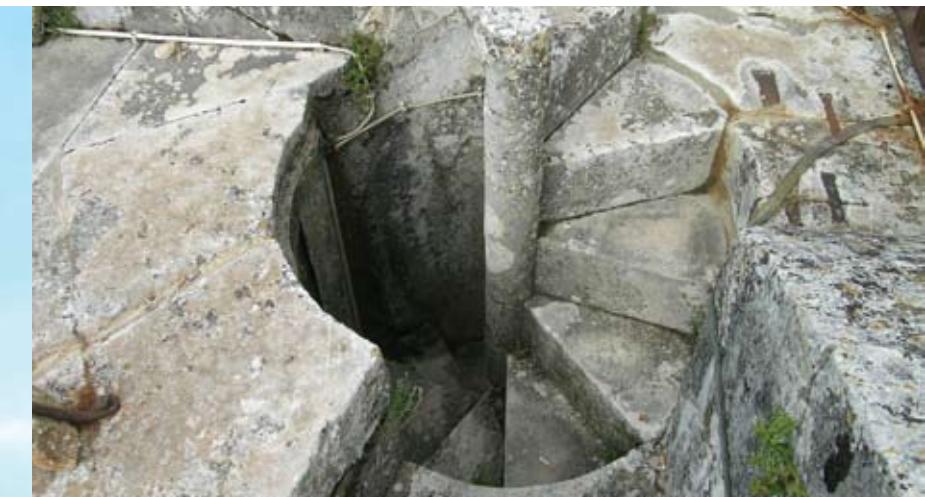
Escada de acesso ao terraço
da Torre antes da intervenção,
GCU, 2006

Staircase for access to Tower
terrace before the intervention,
GCU, 2006

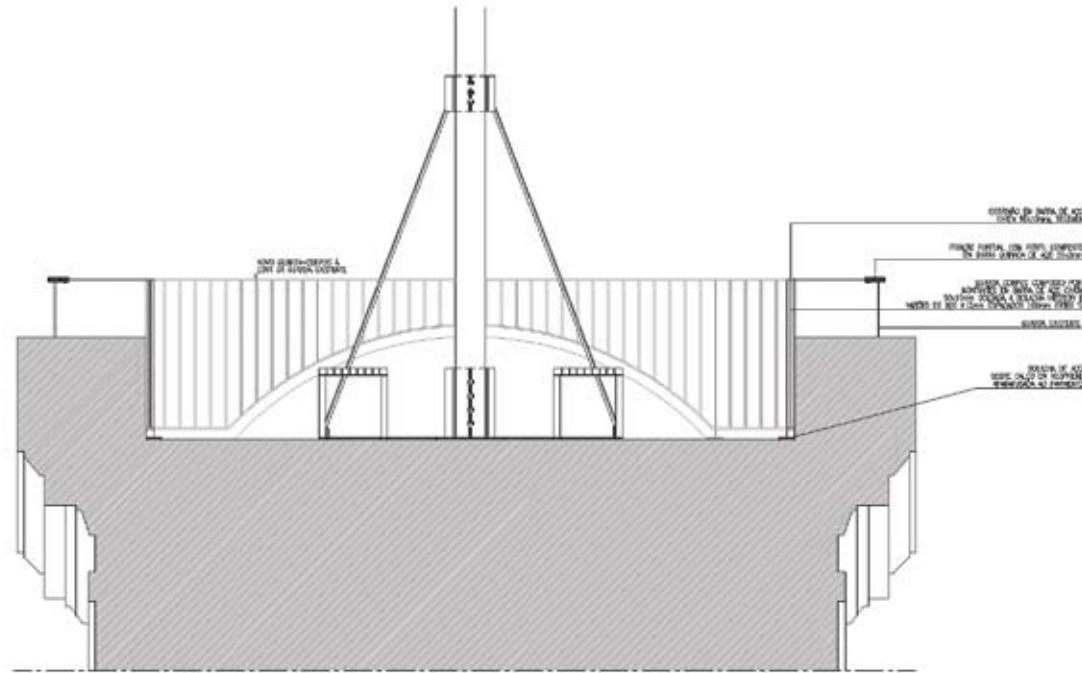
▣
Corte vertical da zona do terraço
Vertical section of the area of the terrace

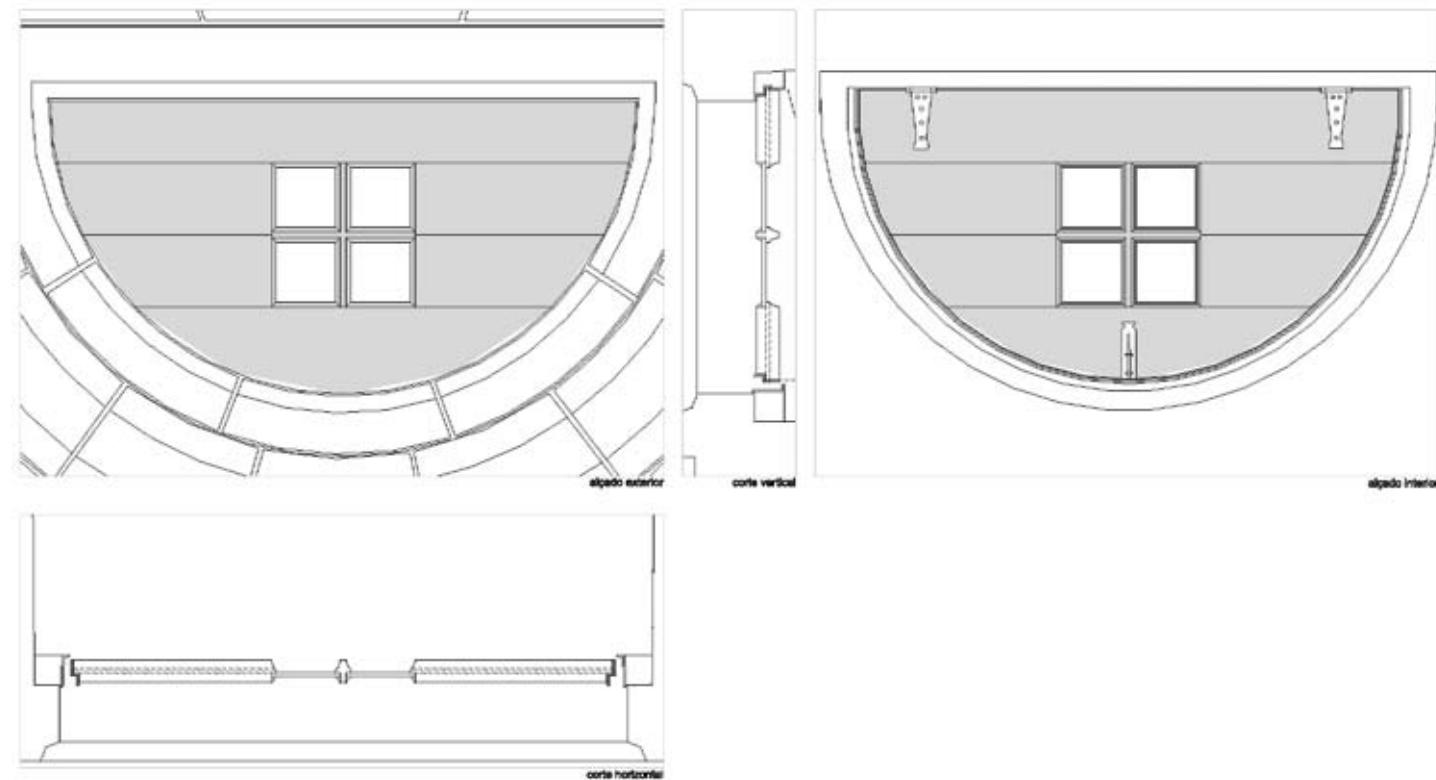
Pormenorização de caixilharia: amental
Detail of frames: apron

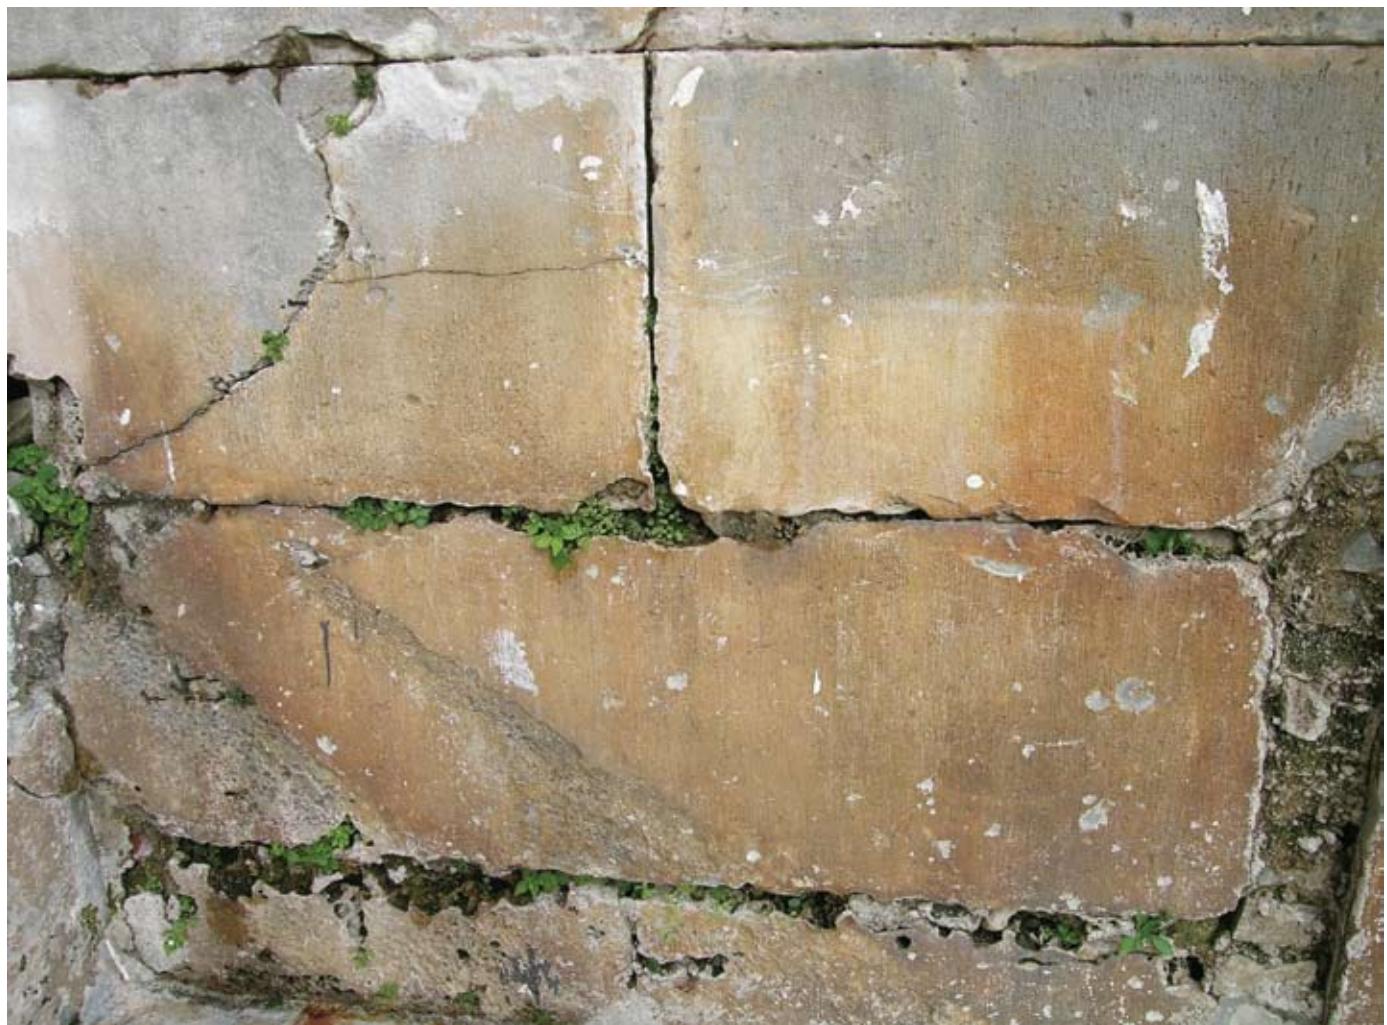
►
Zona da fachada sul que apresenta coloração laranja, onde foram realizados ensaios, GCU, 2007
Area of south facade with orange colouration where tests were carried out, GCU, 2007

possível atenuar a coloração laranja com a limpeza por microabrasão. O tempo de limpeza deverá ser controlado pelo operador até obter o nível de limpeza definido.

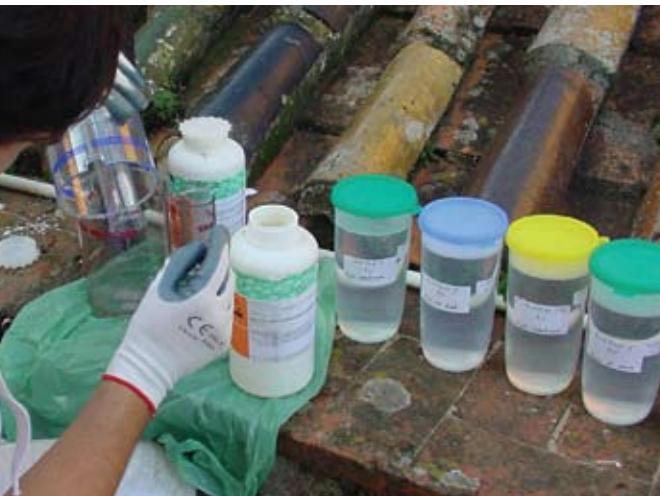
☒
Preparação das soluções com os produtos biocidas para os ensaios de eliminação da colonização biológica, GCU, 2007
Preparation of solutions with biocide products for tests of biological colonisation elimination, GCU, 2007

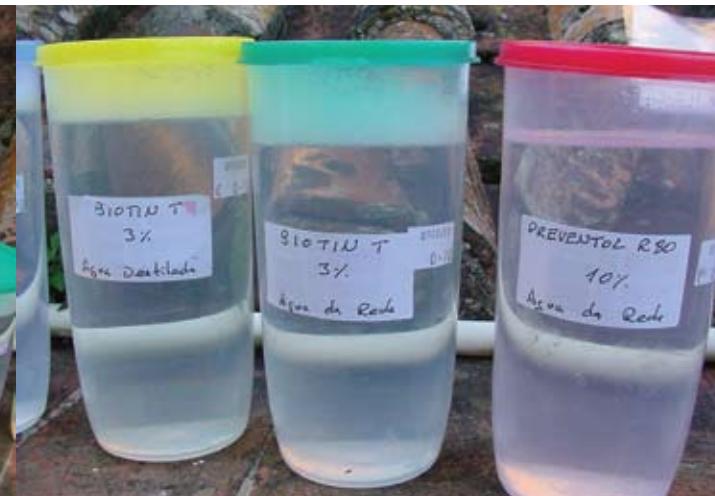
☒
Pormenor das soluções utilizadas, GCU, 2007
Detail of used solutions, GCU, 2007

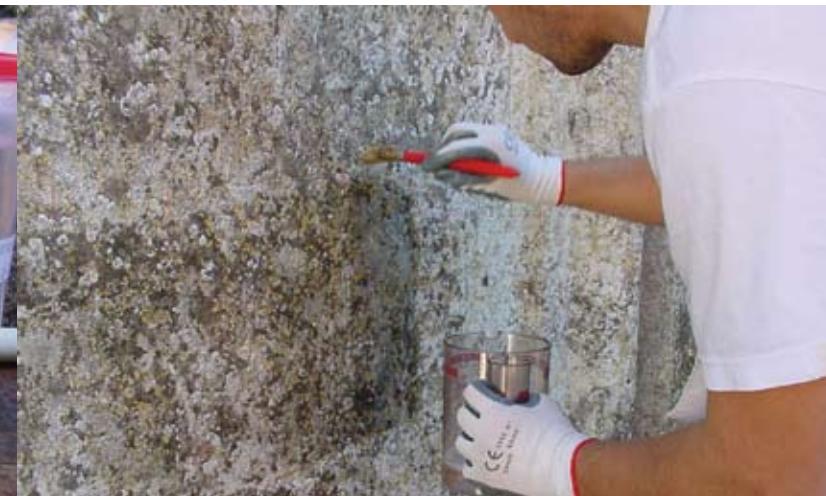
☒
Aplicação de produto biocida em janelas de ensaio, GCU, 2007
Application of biocide product in test patches, GCU, 2007

mesmo produto e à mesma concentração, apenas variando o solvente (água destilada ou água da rede) é possível observar melhores resultados nas janelas onde o produto foi dissolvido em água destilada, sendo notória uma maior homogeneização na cor da superfície tratada.

No caso da fachada sul, a janela de ensaio onde foi utilizado o primeiro produto biocida, em menor concentração e dissolvido em água destilada, apresenta uma maior variação colorimétrica, com um forte aclaramento da superfície tratada.

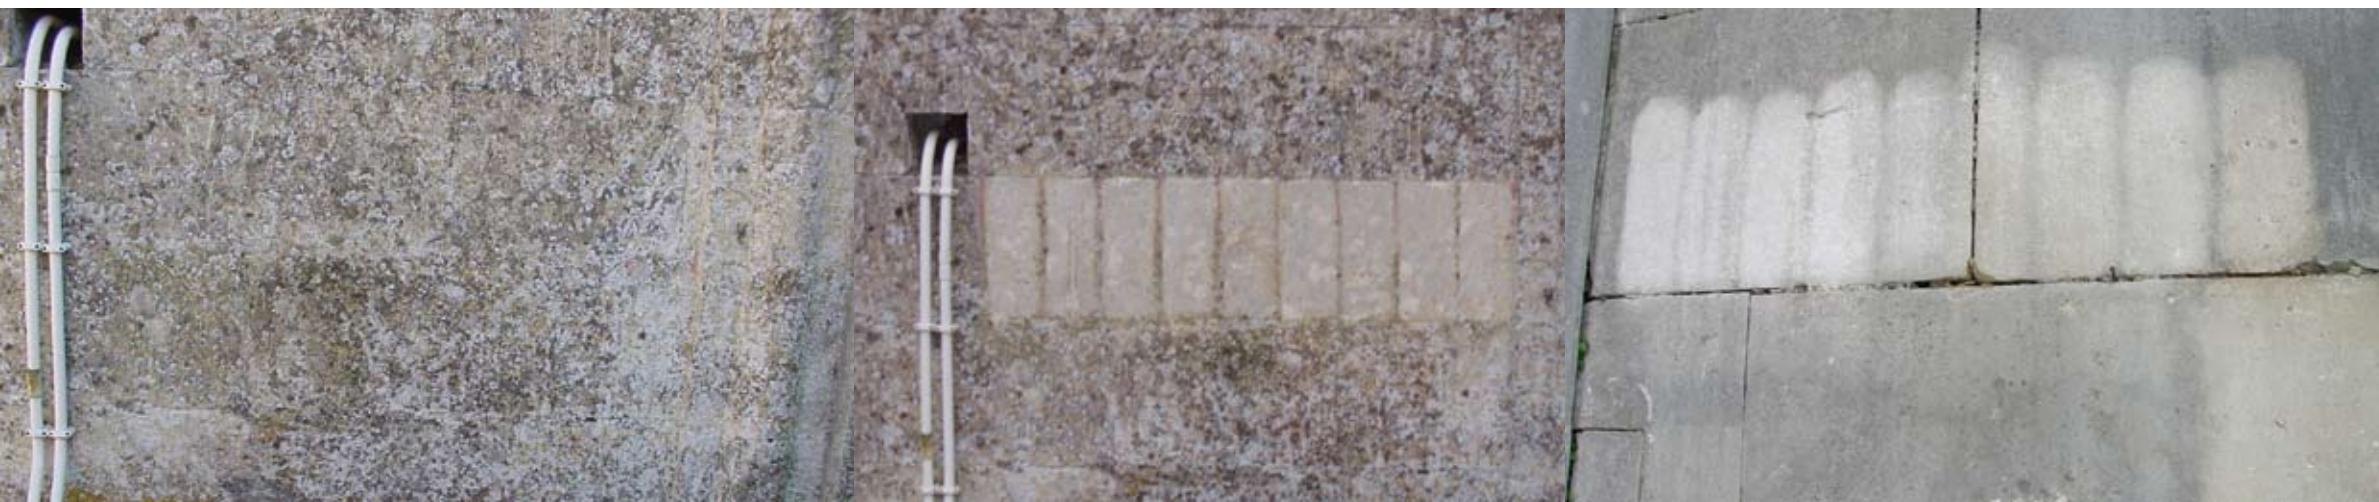
☒
Pormenor da mesma zona após o ensaio, GCU, 2007
Detail of the same area after testing, GCU, 2007

☒
Pormenor de zona ensaiada na fachada sul, GCU, 2007
Detail of area tested in the south façade, GCU, 2007

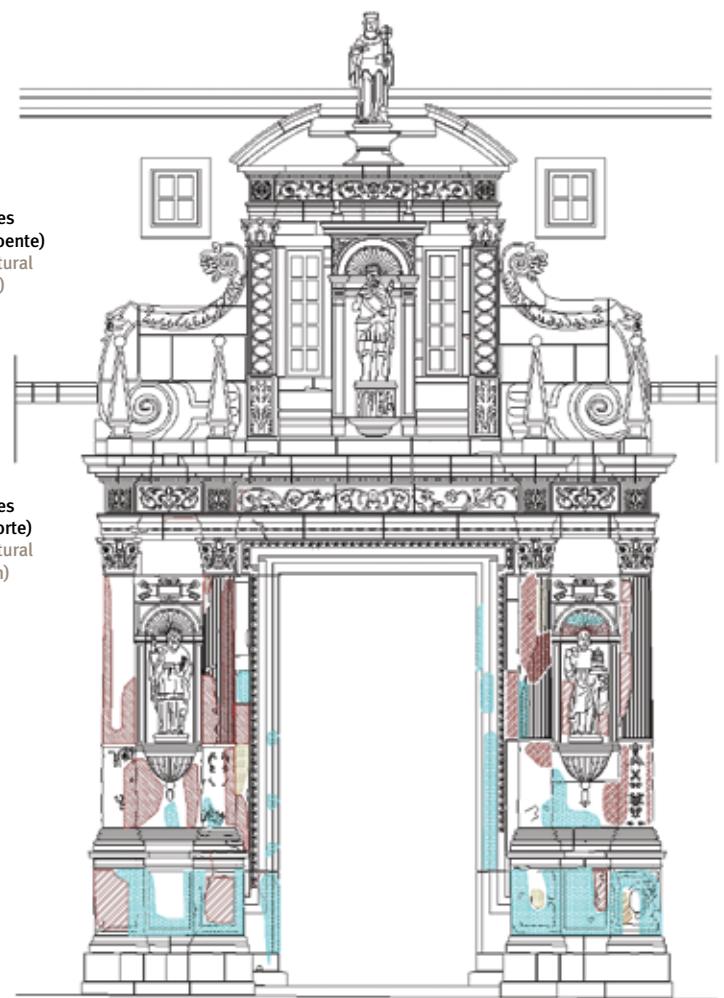
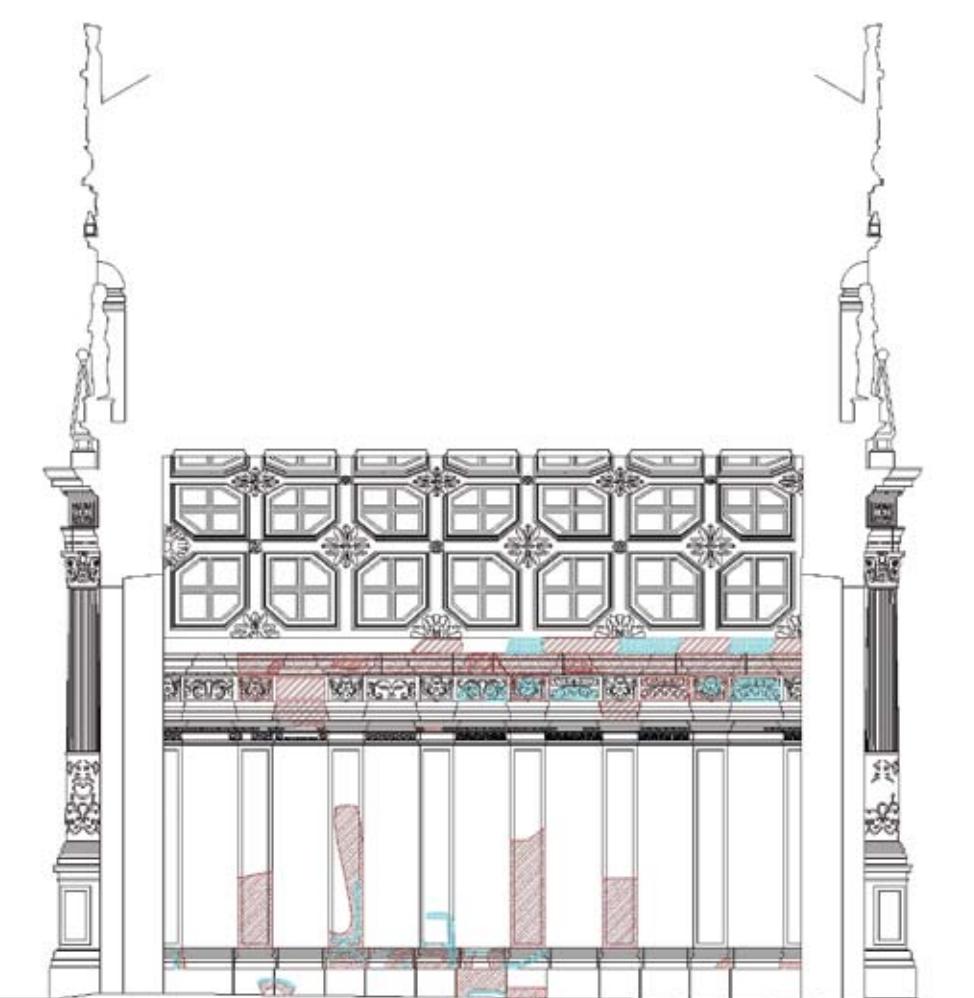
Cartografia de alterações das superfícies arquitectónicas – Patologias (Alçado norte)
 Carthography of alterations in architectural surfaces – Pathologies (North elevation)

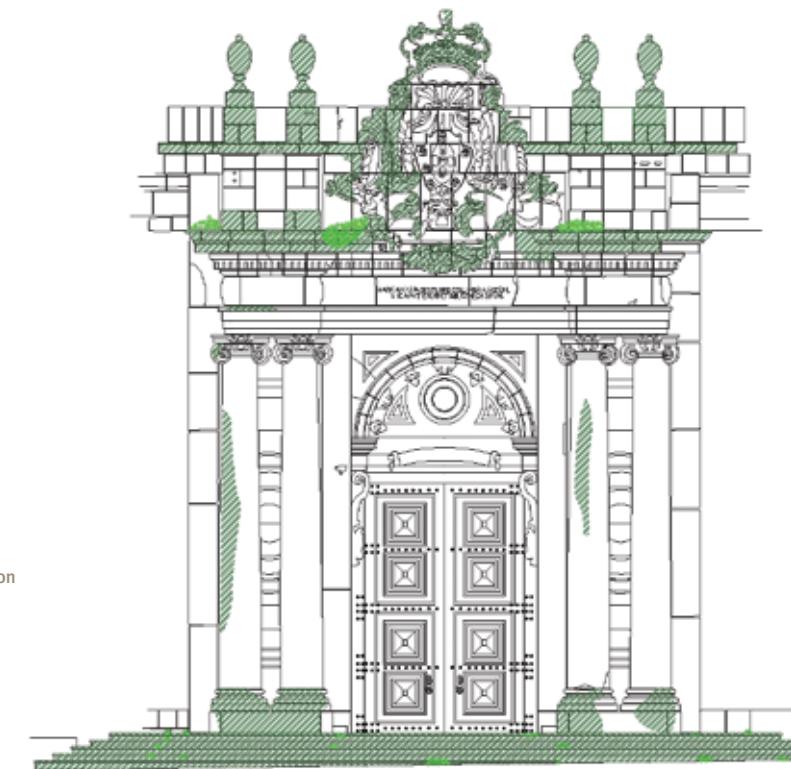
■
Cartografia de alterações das superfícies arquitectónicas – Infestações biológicas (portal da Biblioteca Joanina)
Cartography of alterations in architectural surfaces – Biological infestation (Portal of the Joanine Library)

VEGETAÇÃO SUPERIOR
SURFACE VEGETATION
 COLONIZAÇÃO BIOLÓGICA
BIOLOGICAL COLONISATION

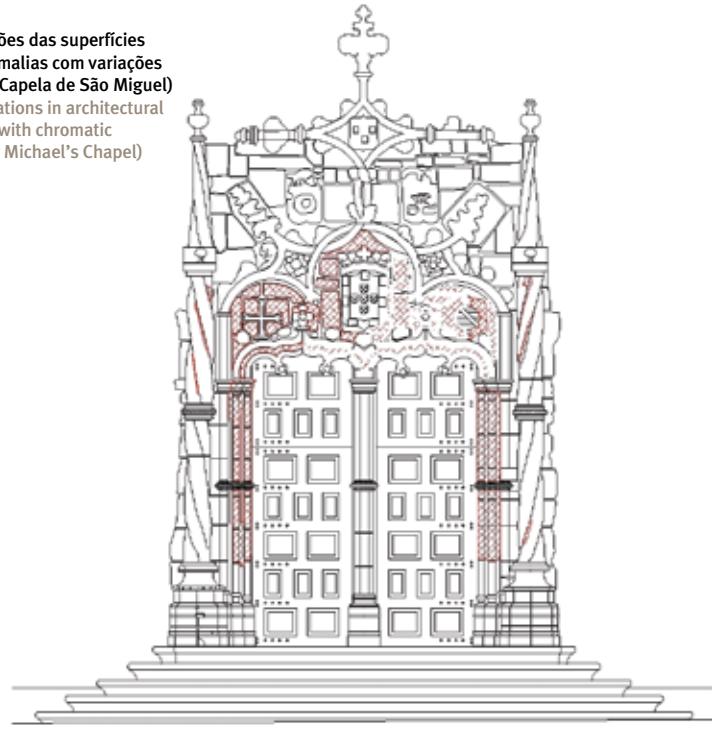
Cartografia de alterações das superfícies arquitectónicas – Anomalias com variações cromáticas (Portal da Capela de São Miguel)
Carthography of alterations in architectural surfaces – Anomalies with chromatic variation (Portal of St. Michael's Chapel)

CROSTAS NEGRIAS
BLACK CRUSTS
PATINA LARANJA
ORANGE PATINA

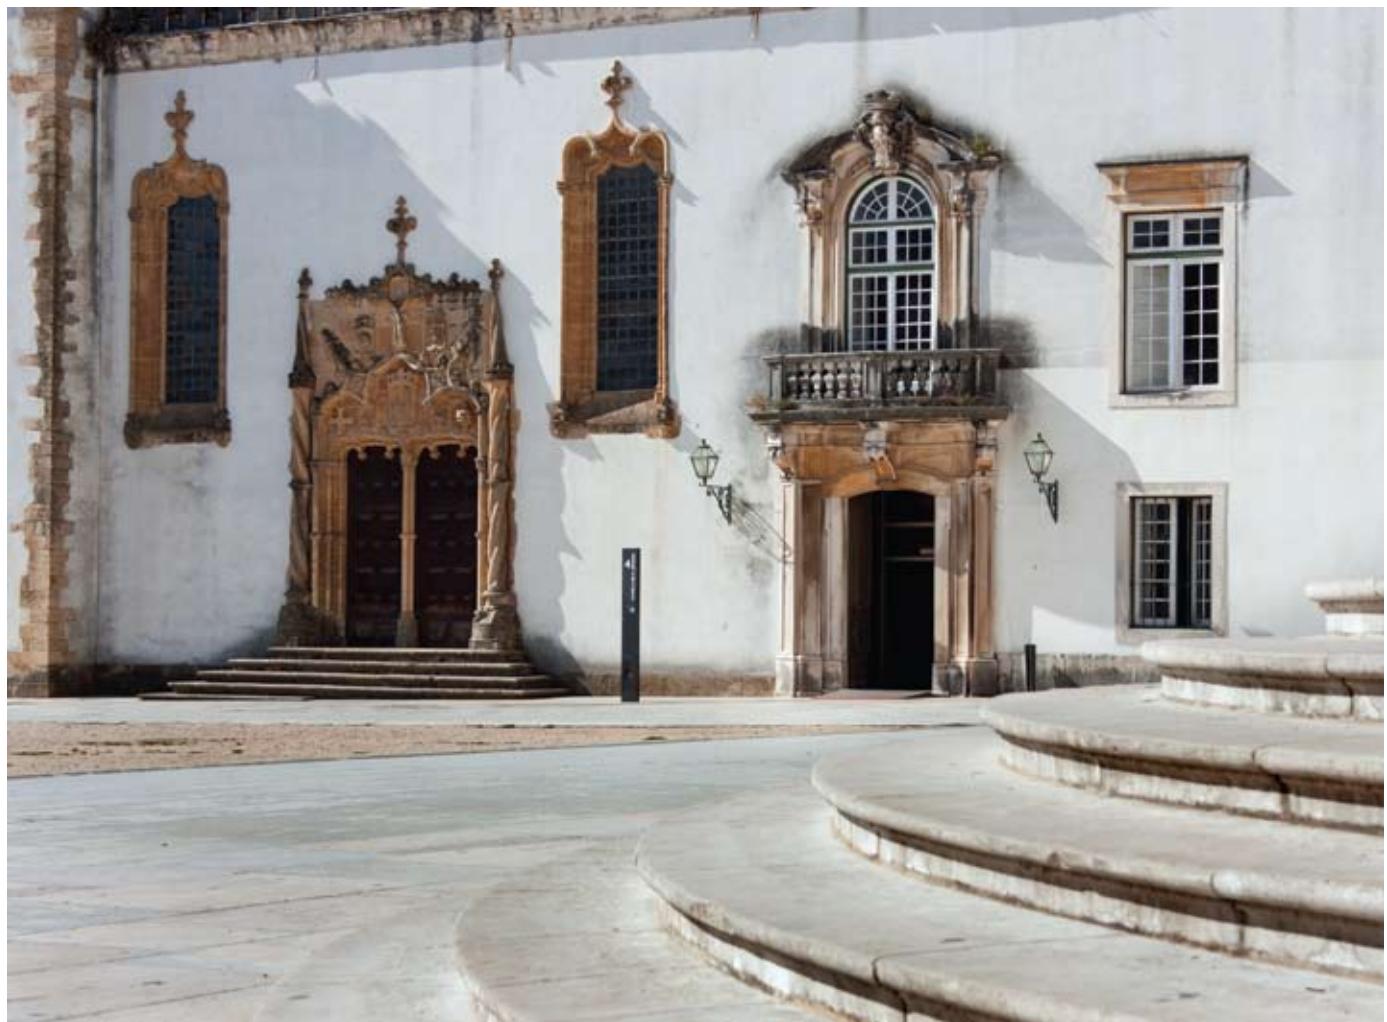
Alçado da Capela de São Miguel e portal de acesso à Capela e aos Gerais,
MR, 2009
Façade of St. Michael's Chapel and doorway
to the Chapel and Gerais building,
MR, 2009

A área de intervenção estende-se a todo o portal em calcário de Ançã, incluindo a porta em madeira e as ferragens funcionais e ornamentais, ao janelão e varandim.

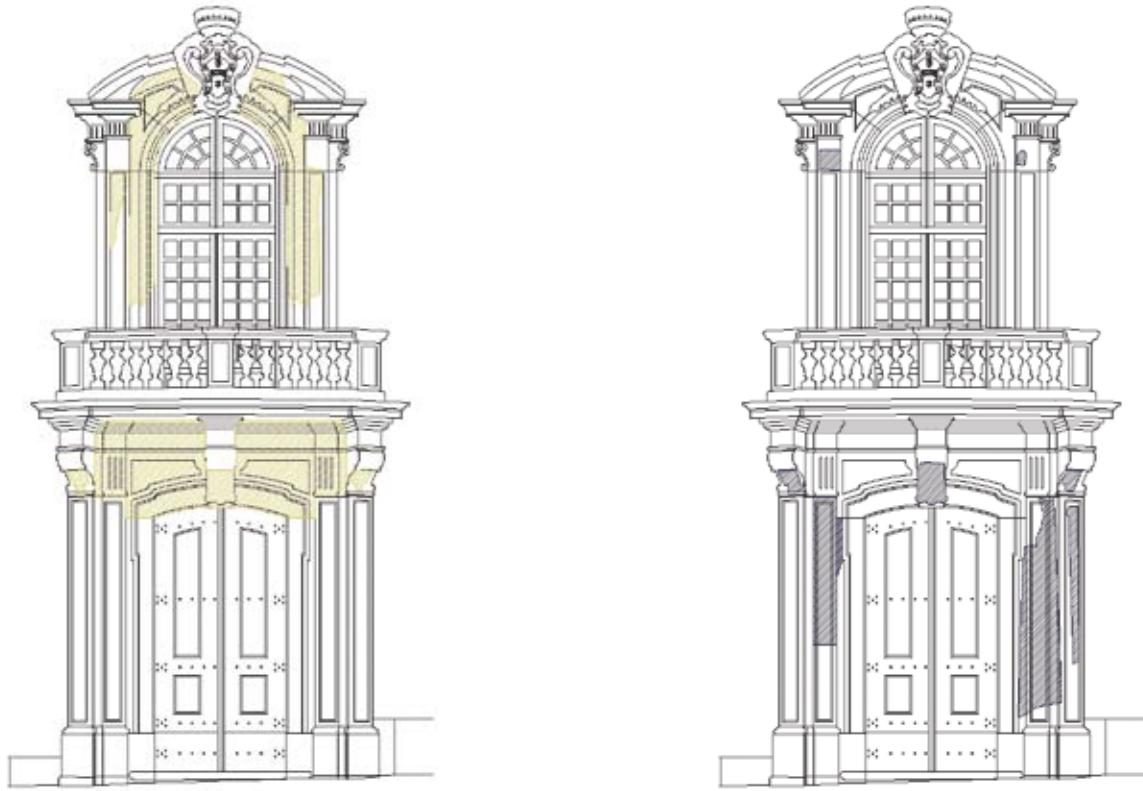
■■
Cartografia de alterações das superfícies arquitectónicas – Anomalias com variações cromáticas (portal de acesso à Capela e aos Gerais)
Carthography of alterations in architectural surfaces – Anomalies with chromatic variation (Doorway to the Chapel and Gerais building)

PATINA LARANJA
ORANGE PATINA
PELÍCULA ENDURECIDA
HARDENED FILM

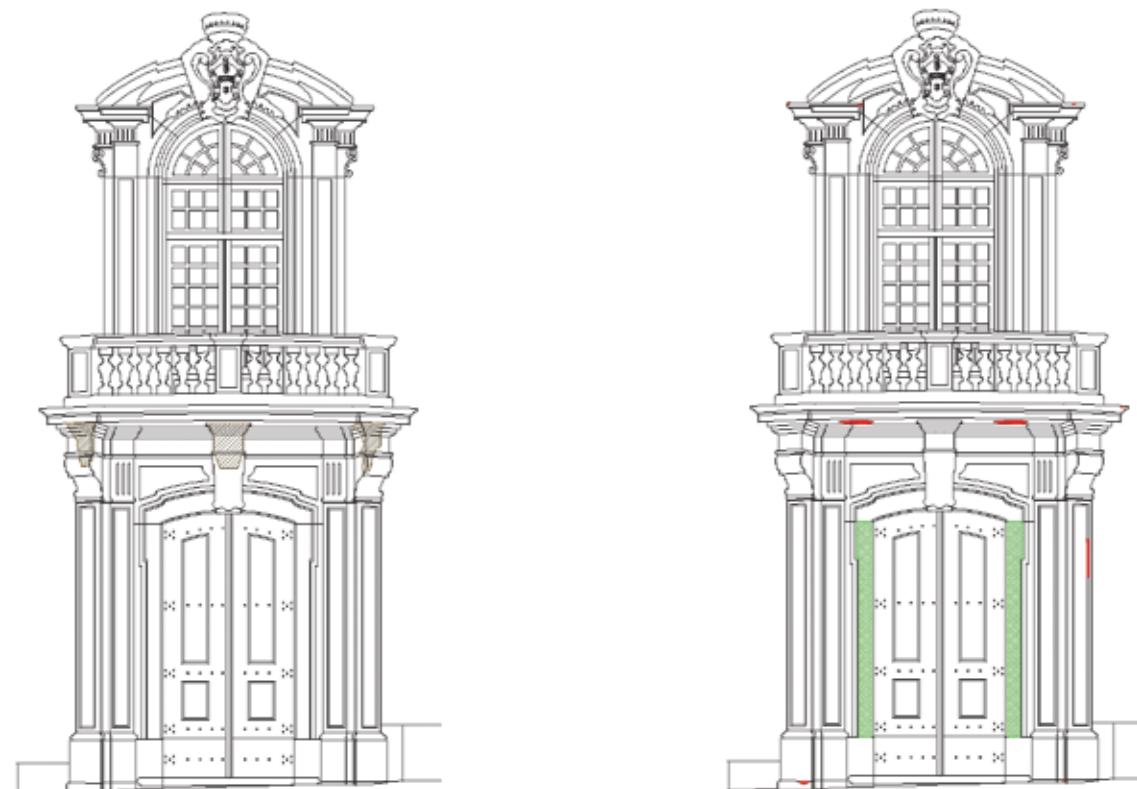
■■
 Cartografia de alterações das superfícies arquitectónicas – Patologias
 (portal de acesso à Capela e aos Gerais)
 Carthography of alterations in architectural surfaces – Pathologies
 (Doorway to the Chapel and Gerais building)

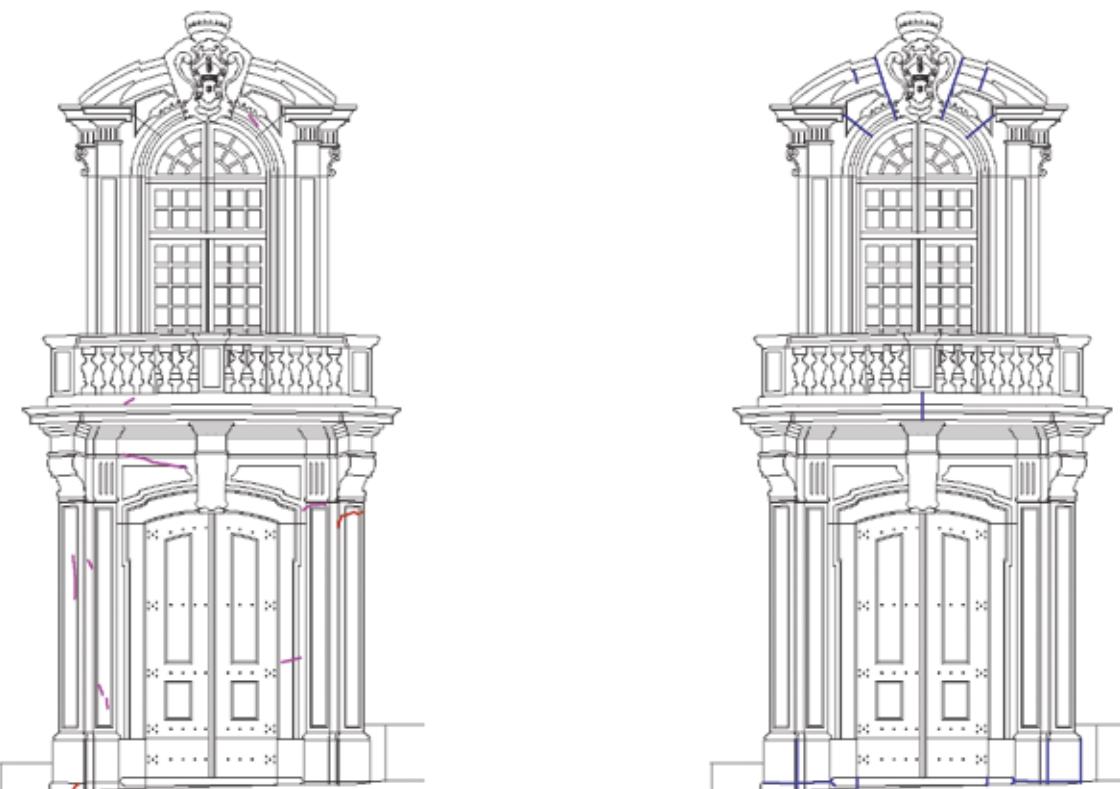
■■
 Cartografia de alterações das superfícies arquitectónicas – Juntas, lacunas
 e elementos introduzidos (portal de acesso à Capela e aos Gerais)
 Carthography of alterations in architectural surfaces – Joints, gaps and
 inserted elements (Doorway to the Chapel and Gerais building)

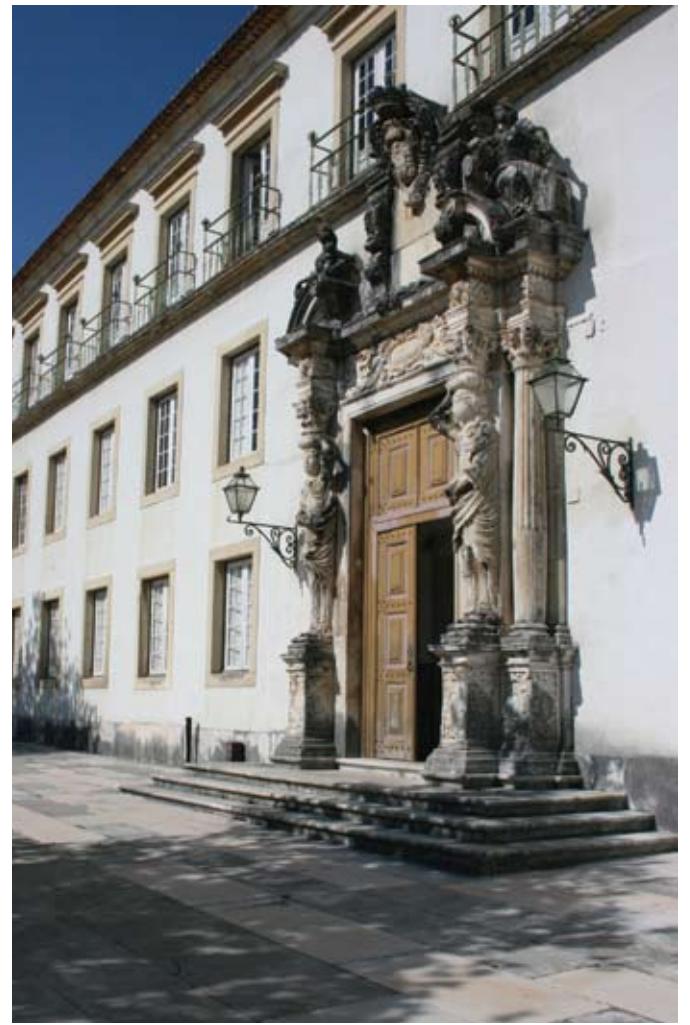
FISSURA
FISURE
 FRACTURA
CRACK
 JUNTAS ABERTAS
OPEN JOINTS

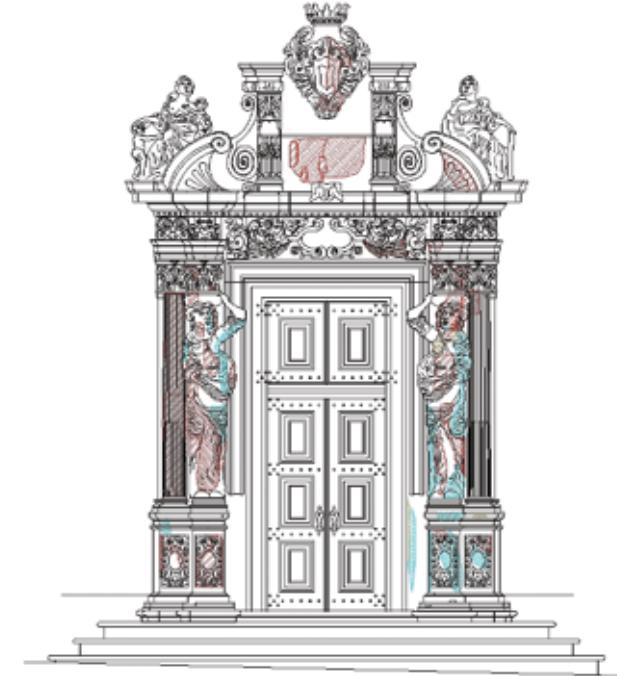
Cartografia de alterações das superfícies arquitectónicas – Patologias (portal do Colégio de São Pedro)
 Carthography of alterations in architectural surfaces – Pathologies (Portal of St. Peter's College)

ALVEOLARIZAÇÃO ALVEOLARIZATION
	ESCAMADAÇÃO FLAKING
	ESFOLIAÇÃO EXFOLIATION
	FRACTURA CRACK
	PULVERIZAÇÃO PULVERESCENCE
	LASCAGEM CHIPPING

About 30% of the stone surfaces in this portal show signs of disintegration due to peeling or pulverulence. This situation, together with biological colonization and darkened zones (coinciding or not with the former), gives the portal a rundown appearance which is aesthetically unpleasant. The growing level of deterioration has affected the sculptured surfaces and the high reliefs causing obvious damage to their artistic and heritage value.

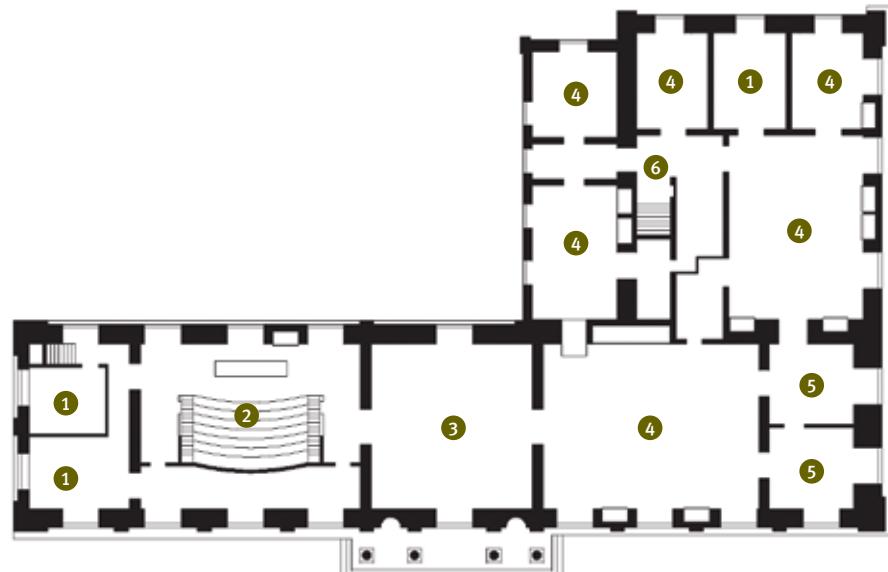
**Situation before intervention
– plan based on 1985 survey**

- 1 Classroom
- 2 Amphitheatre
- 3 Atrium
- 4 Laboratory
- 5 Library
- 6 Access to the attic

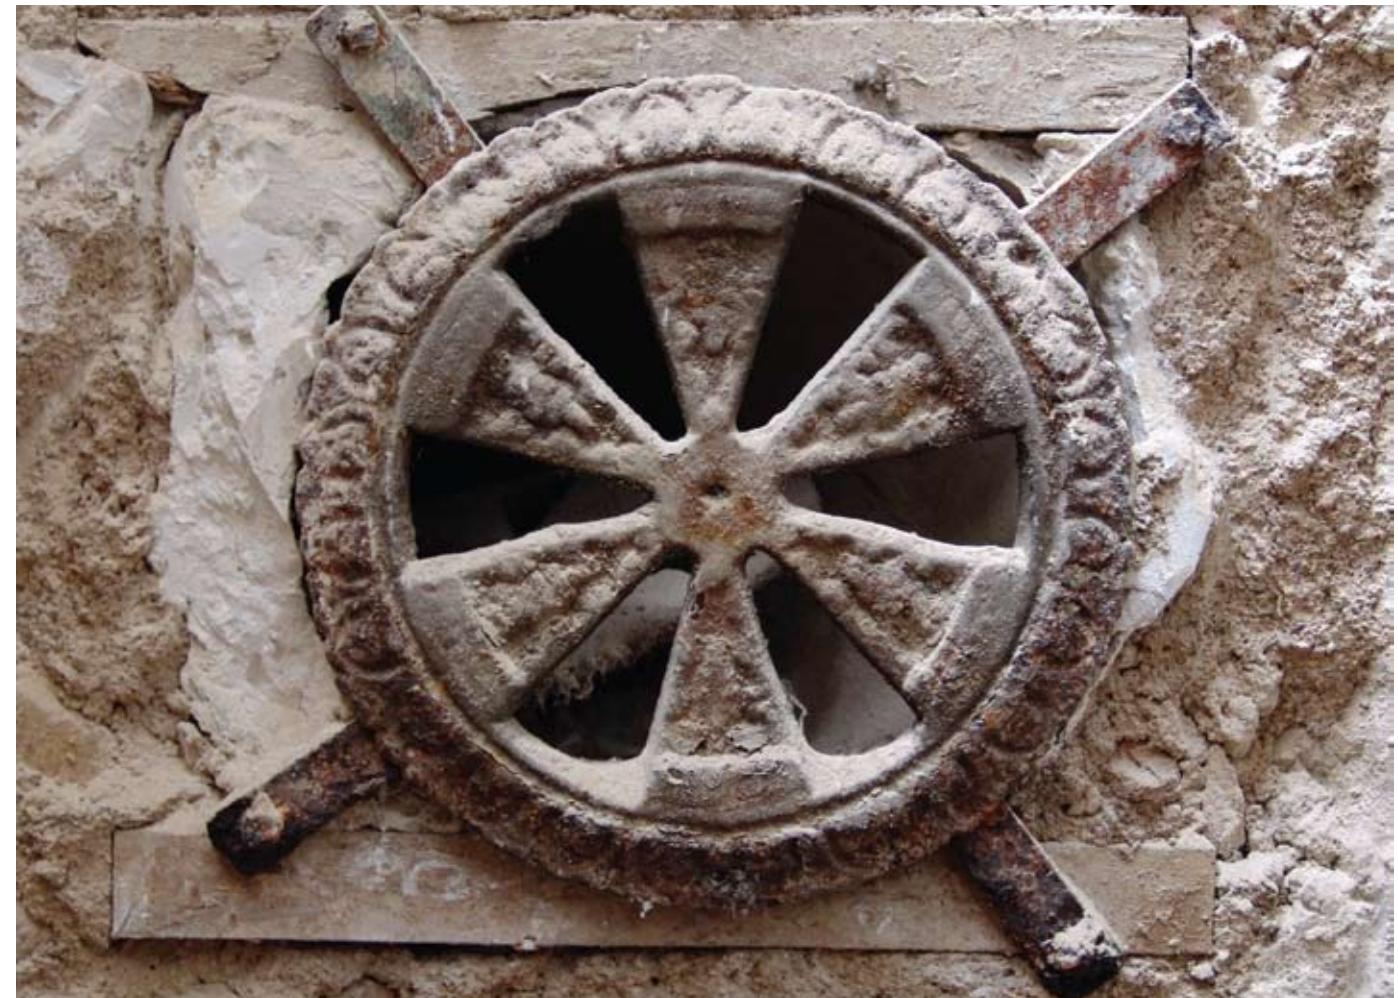
■
**Dispositivo de ventilação,
PMo, 2005**
Ventilation device,
PMo, 2005
