UNIVERSIDADE DE COIMBRA

de coimbra
universidade
alta e sofia
execução

of coimbra
university
alta and sofia
execution

Enquadramento Introduction	5
Projectos e Obras de Conservação e Restauro Conservation and Restoration Projects and Works	7
Projectos e Obras de Reabilitação Rehabilitation Projects and Works	111
Pequenas intervenções de reabilitação e conservação Small-scale Rehabilitation and Conservation Interventions	297
Outros Projectos e Obras Other Projects and Works	309
Espaço Público Public Space	345
Referências Bibliográficas Bibliographic References	381
Ficha Técnica Copyright Information	388

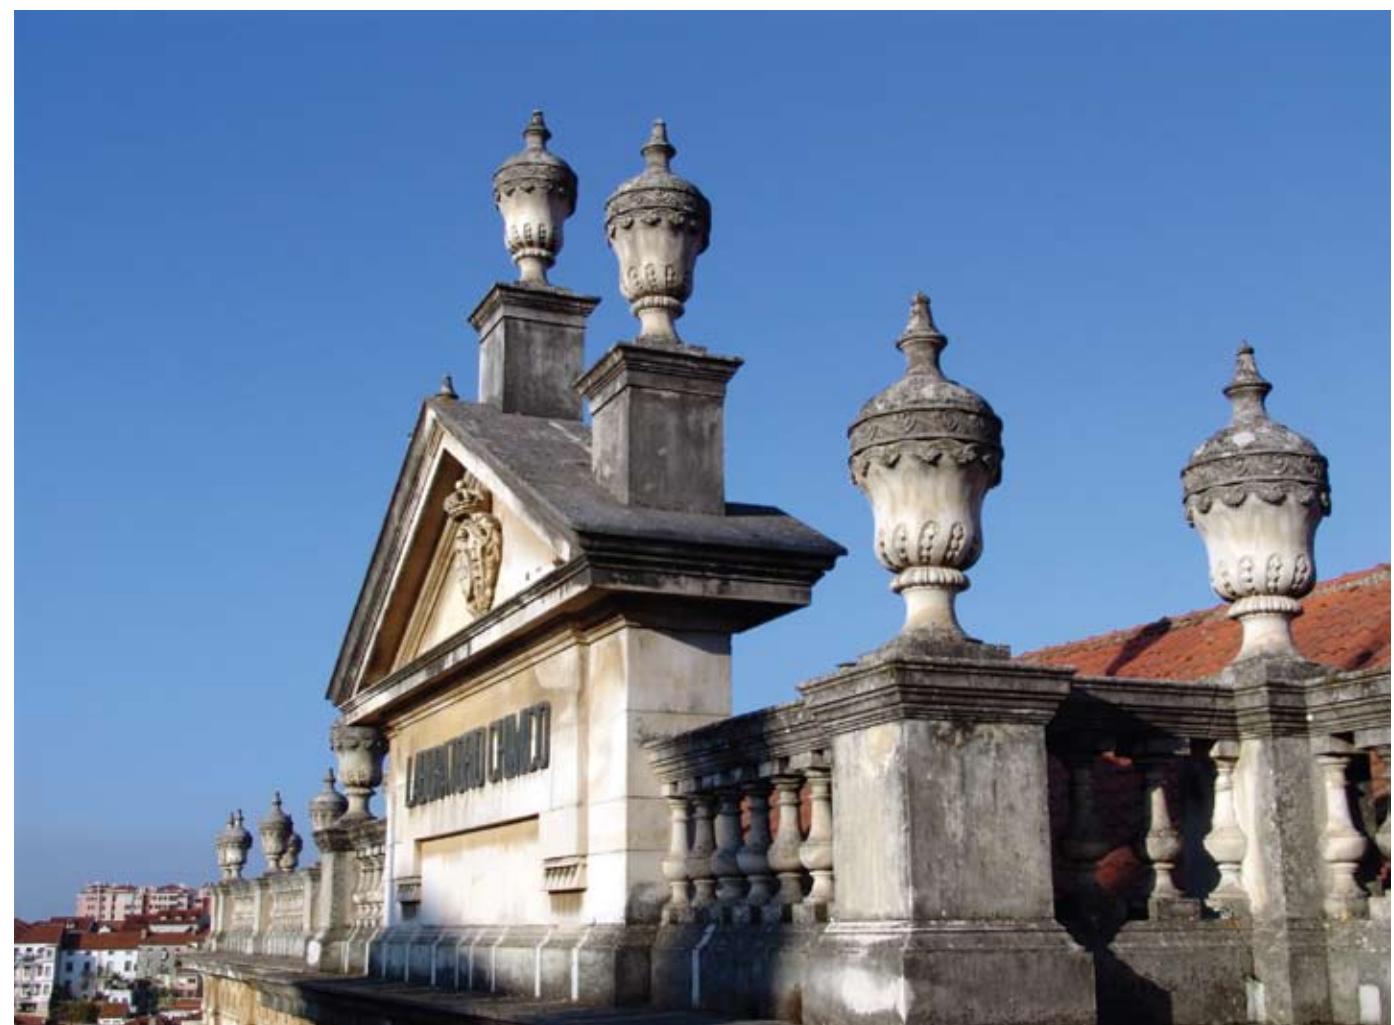
»
Coroamento da fachada principal
do Laboratório antes da
intervenção de restauro,
PMo, 2005
Pediment in the main façade of
the Laboratory before restoration,
PMo, 2005

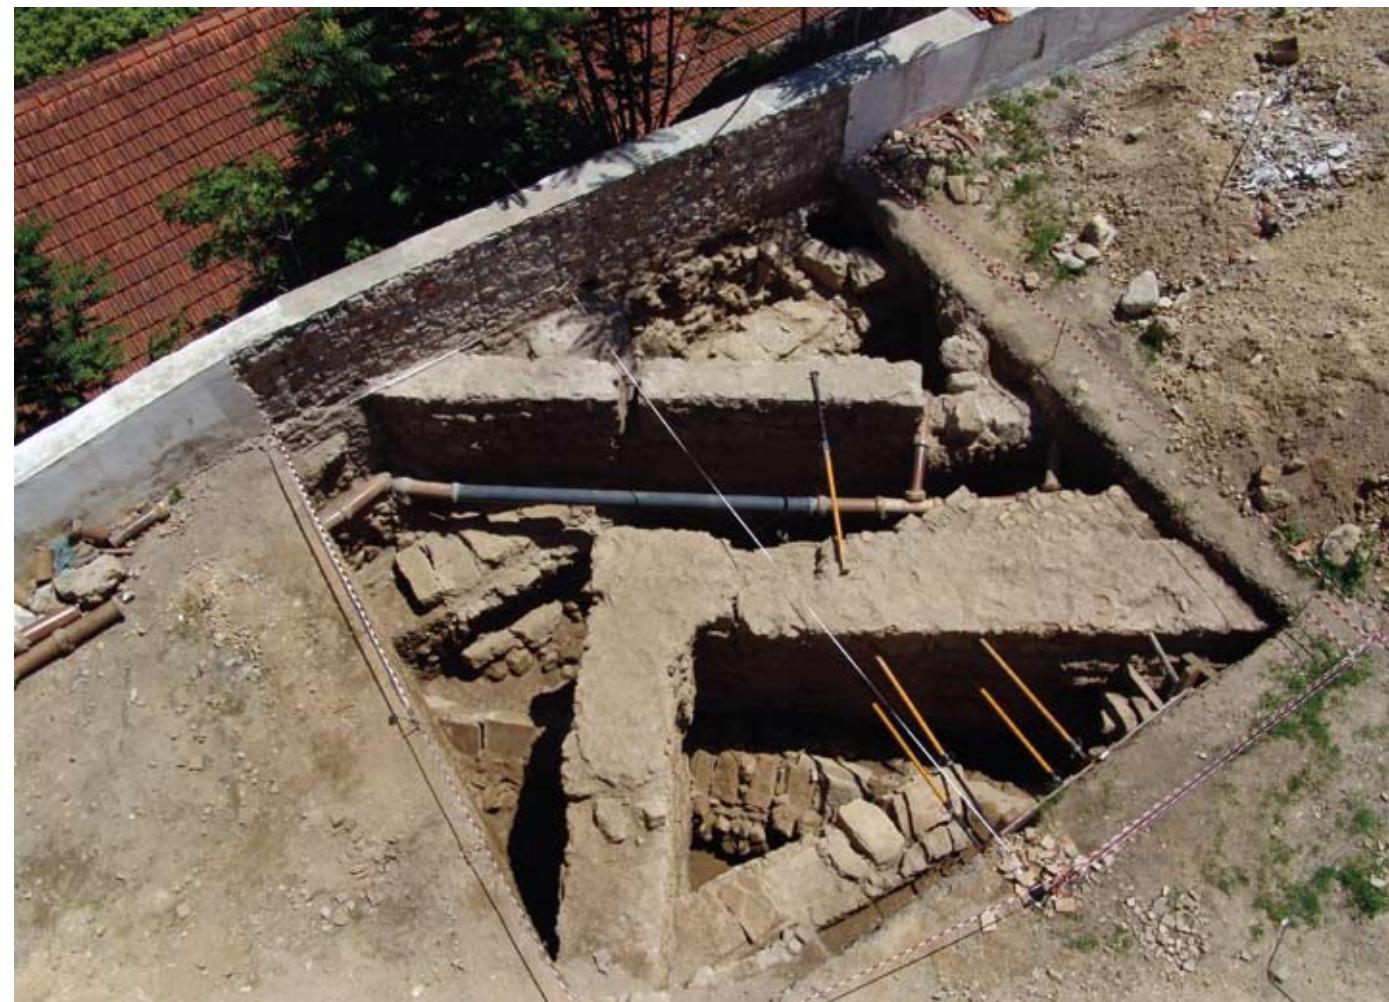
Vista superior da Sondagem arqueológica realizada no pátio exterior nascente do edifício, PMo, 2004
View from above of the archaeological drilling made in the east external courtyard of the building, PMo, 2004

In the nearby areas where considerable works of land removal were planned, we conducted two surveys that allowed us to document the existence of several hydraulic structures dating from the medieval period to the late 18th century. On the east, we found three structures for water management and transportation (one of which uses the construction materials resulting from the demolition of a nearby structure) and two walls belonging to the kitchens

of the former Jesus College. On the north, we found an underground structure of large size whose origins are still unclear, but which must have been used at some point as a cistern.

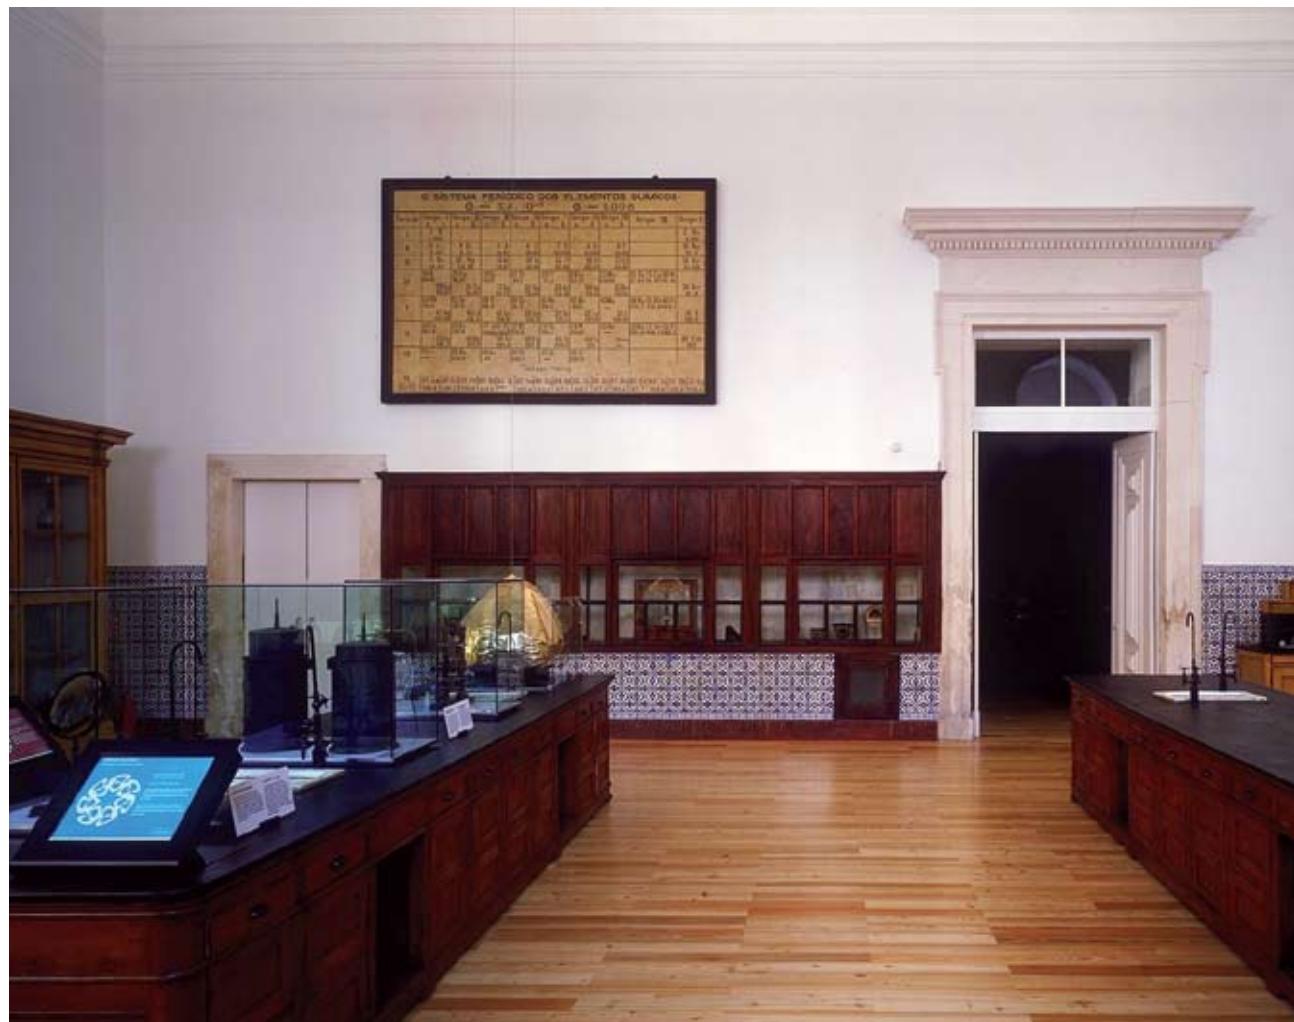
Sala de exposições em que foram restauradas as bancadas e as hottes, JM, MCUC
Exhibition room where the lab benches and fume cupboards were restored, JM, MCUC

The two existing lab benches will be restored and their visible external pipes will be replaced by internal ones. One of the benches will receive infrastructures for scientific demonstrations. The other one, besides its obvious scenographic quality, will be used for storing and hiding foldable wooden stools to be used during the demonstrations. The stools must remain hidden at all other times so that the laboratory does not look like a mini-auditorium.

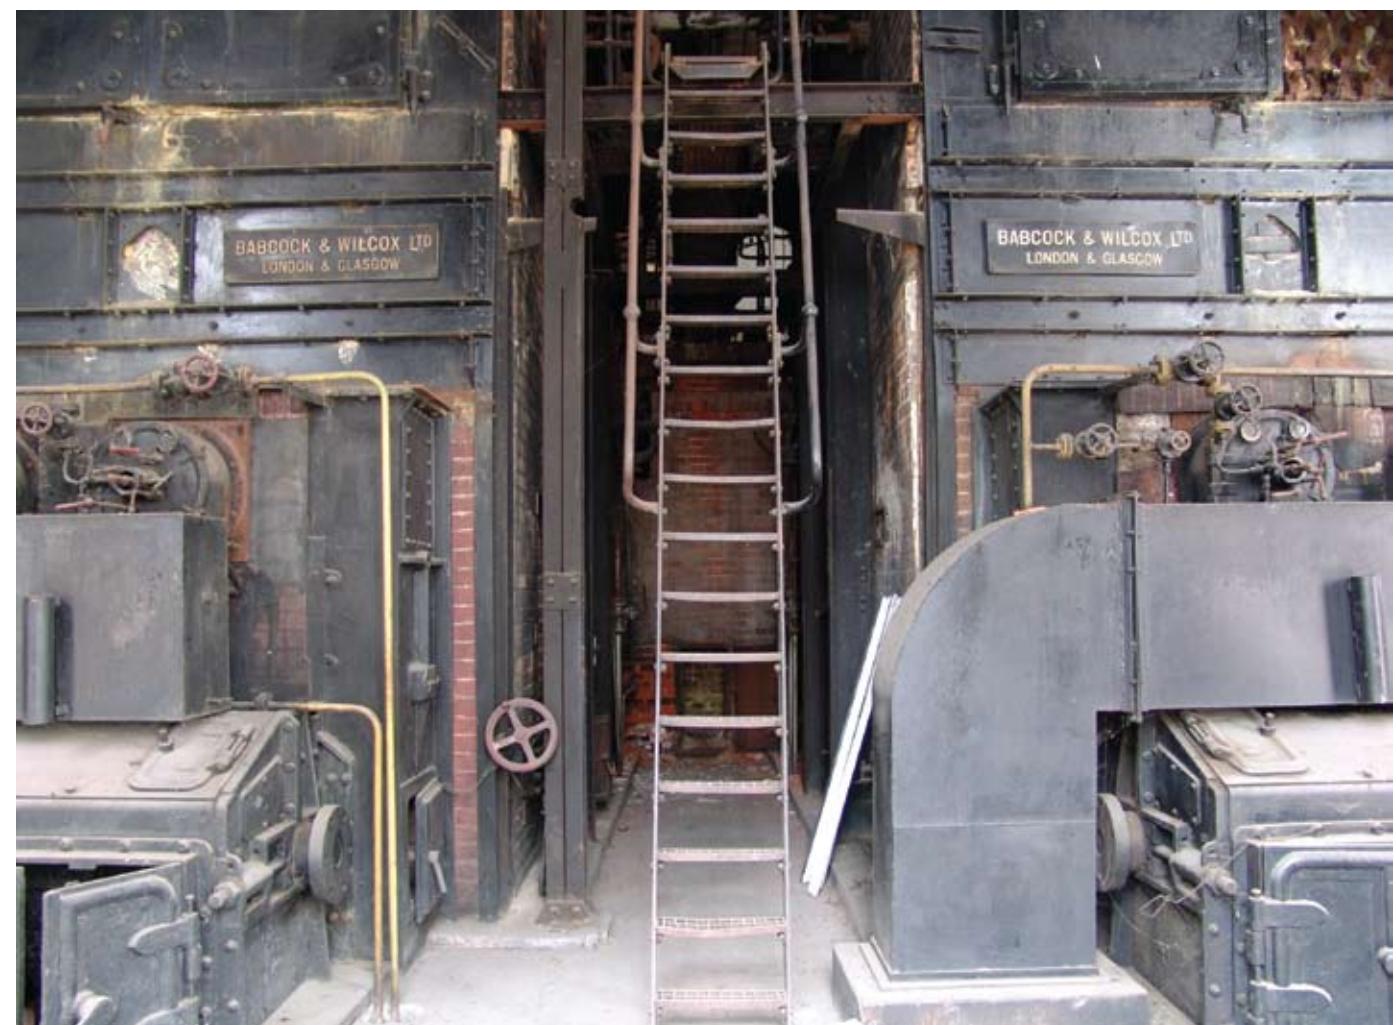
▣
Corpo das caldeiras antes da intervenção,
PMo, 2006
Detail of boilers before intervention, PMo,
2006

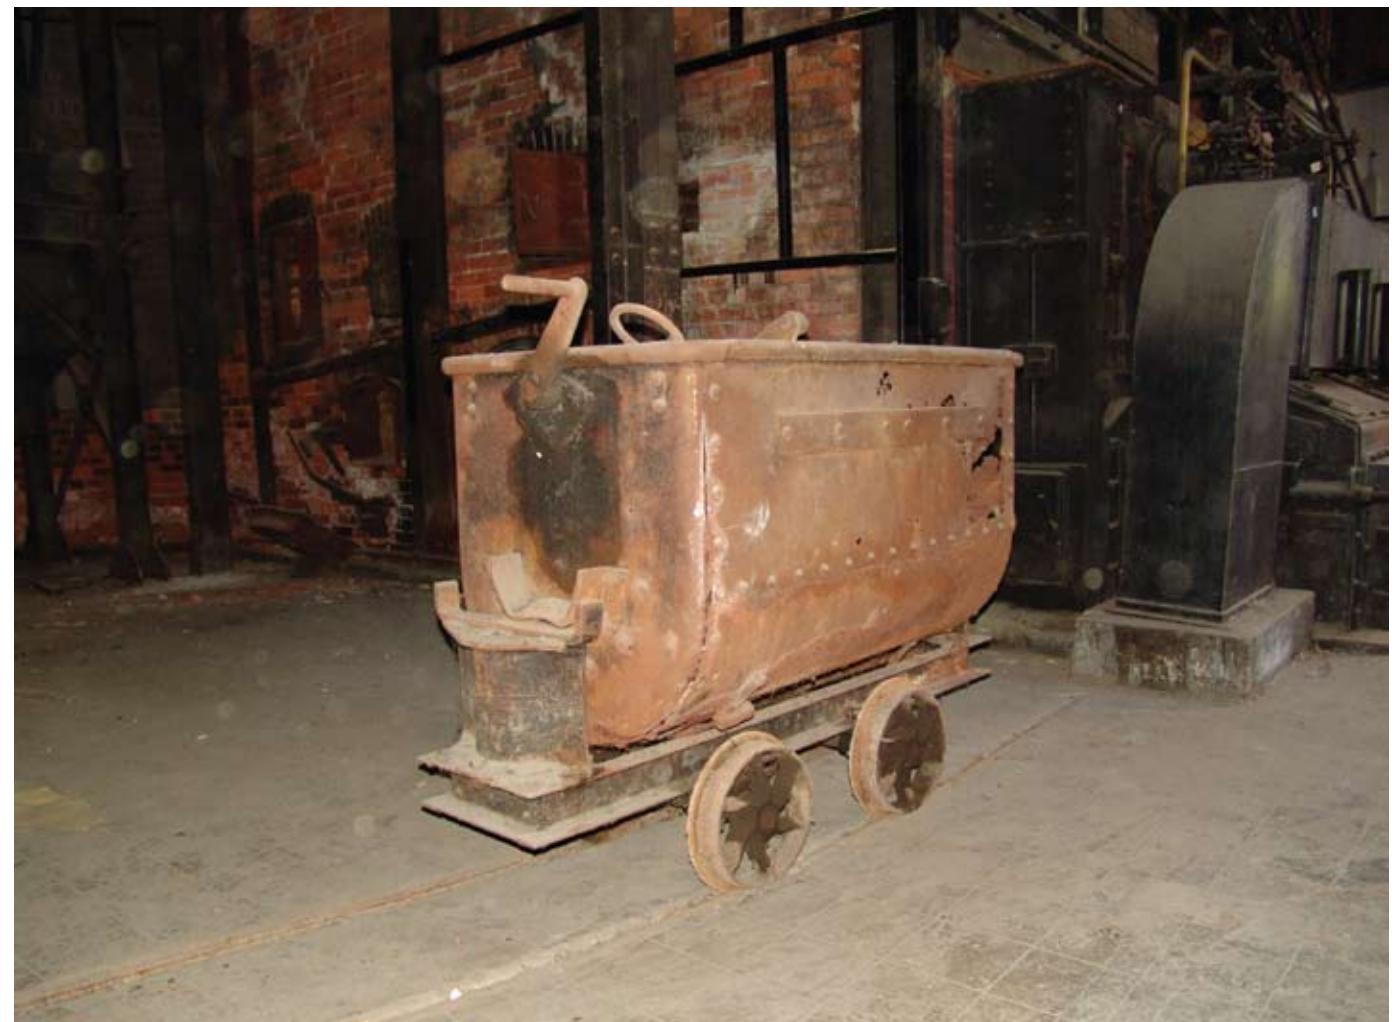
■
Pormenor da vagoneta de
transporte de carvão à caldeira
(anterior ao início dos trabalhos),
PMo, 2006
Detail of wagon used for
transporting coal to the boilers
(before the works began),
PMo, 2006

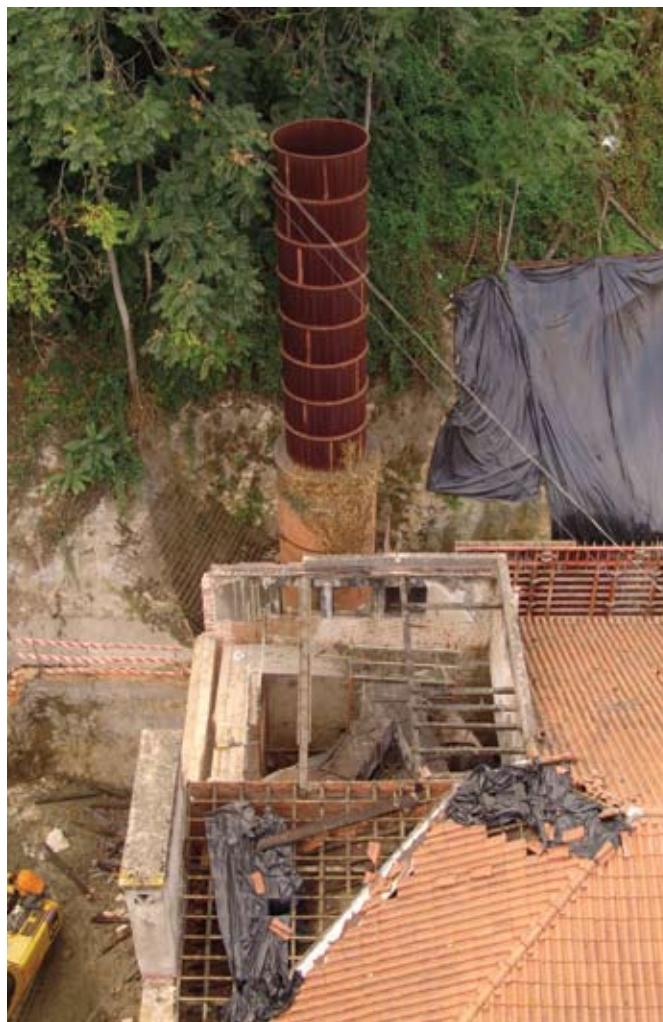
■
Vista superior da chaminé
e início do desmonte da
estrutura do telhado,
PMo, 2006

View of the chimney from
above and beginning of roof
structure dismantling,
PMo, 2006

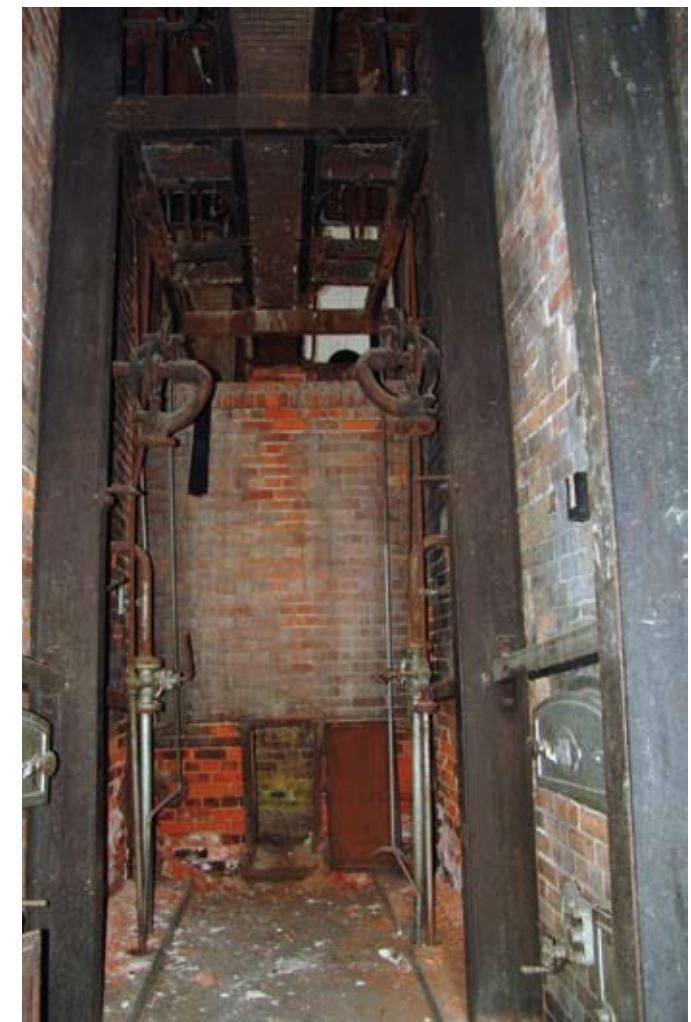
■
Pormenor do equipamento industrial,
PMo, 2006

Detail of industrial equipment,
PMo, 2006

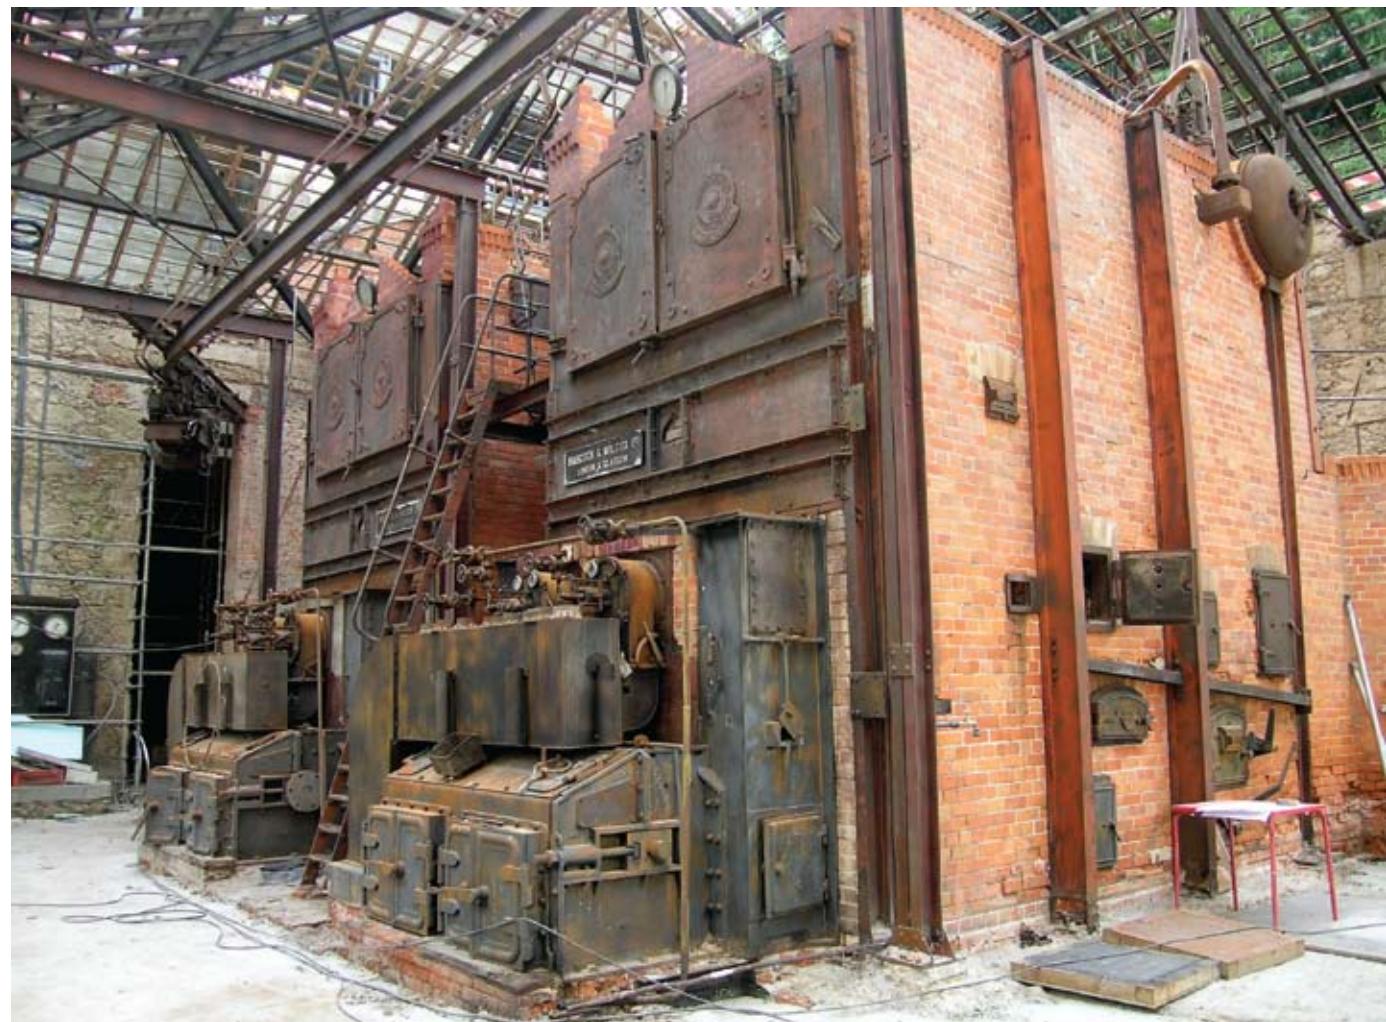
■
Equipamento central da Casa das Caldeiras (origem britânica), PMo, 2007
Central equipment of Boiler House (of British origin), PMo, 2007

Ash removal was ensured by two ashtrays (one per boiler) located in the basement of the main building. They unloaded the ashes onto wagons that ran on two tracks (the wagons were not found on the site).

A ligação das caldeiras à chaminé é efectuada através de conduta de secção rectangular construída em tijolo e compartimentada por diversas portas em ferro de pião central. A circulação de ar neste circuito era auxiliada por um ventilador, e a extracção de cinzas complementada por dois ciclones metálicos no exterior. No tardoz deste espaço localiza-se um compartimento ocupado por uma bateria de serpentinhas, por onde circulava a água quente.

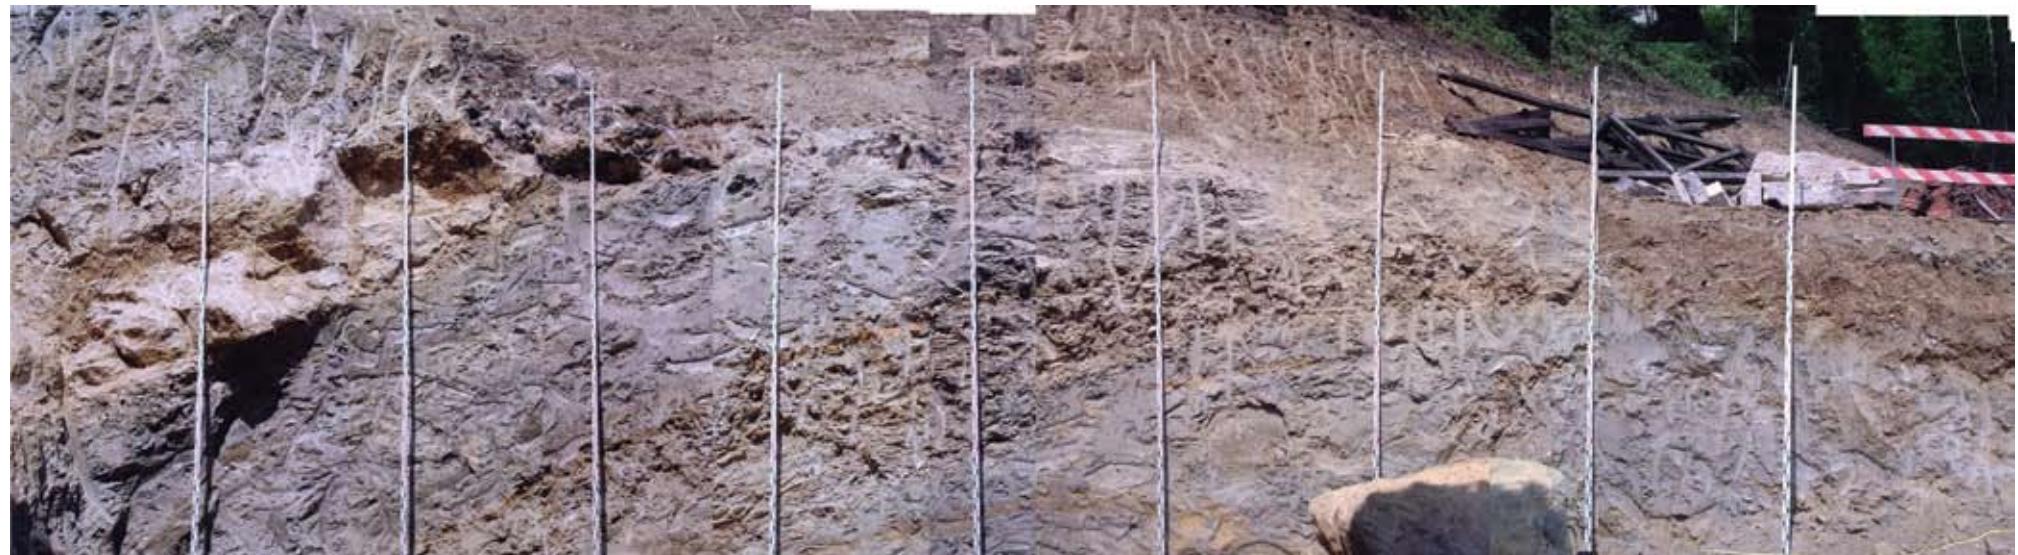
▲
Montagem de perfil do sector noroeste,
PMo, 2006
Profile montage of northwest sector,
PMo, 2006

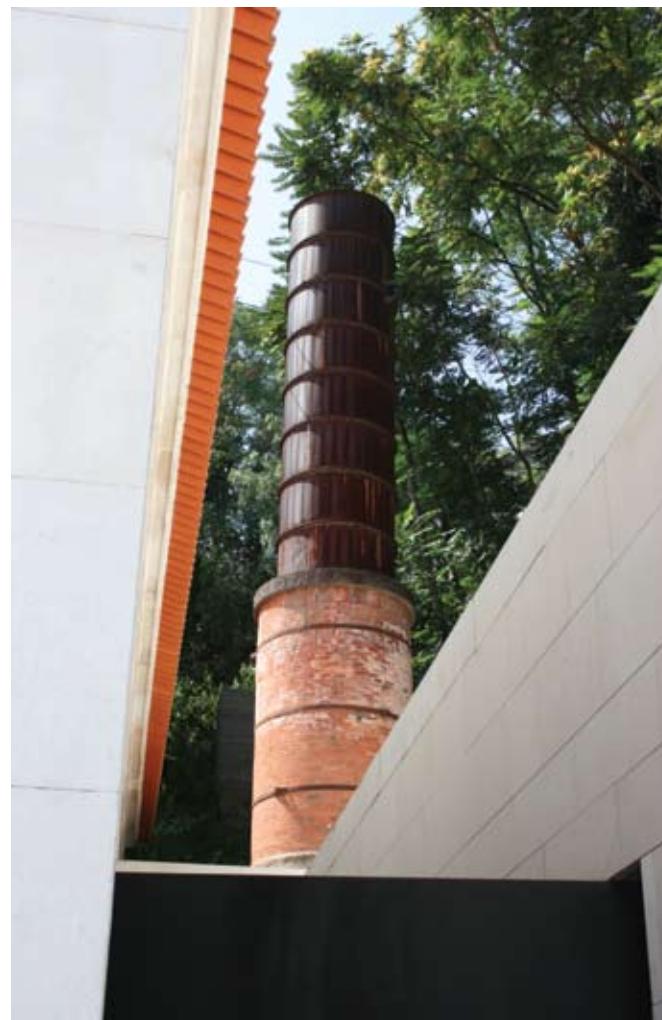
▣
Pormenor da chaminé
após a intervenção,
CM, 2009
Detail of the chimney
after the intervention,
CM, 2009

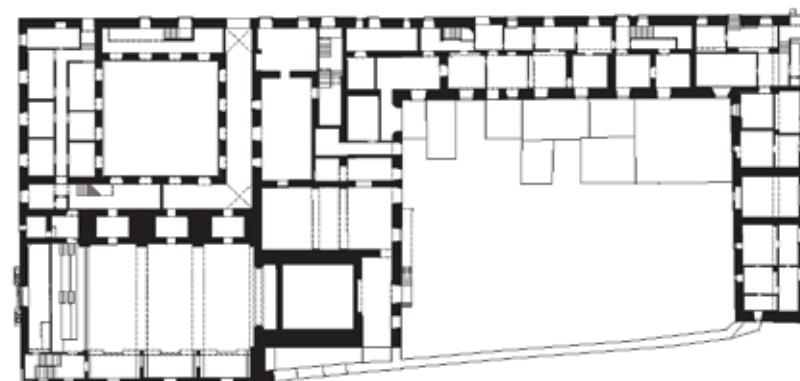
Piso RC
Ground floor

Survey of the building before the
intervention (1999)

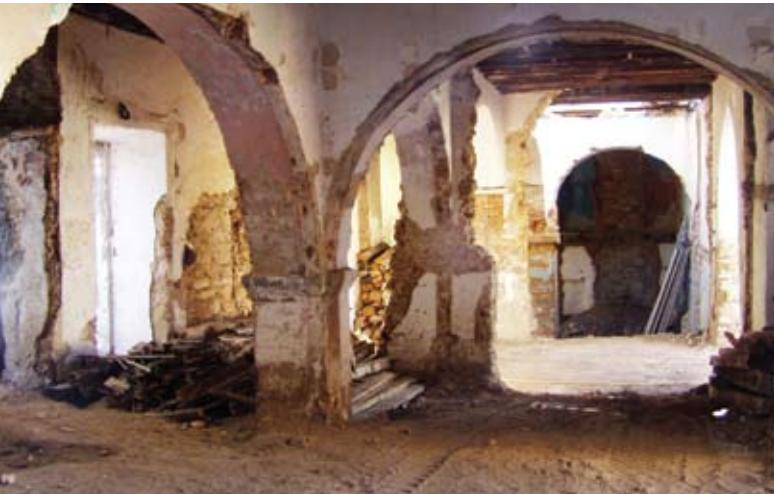
☒
Estrutura de arcaria original,
na ala nascente do Colégio,
AG, 2009
Structure of original arcade in the
east wing of the College,
AG, 2009

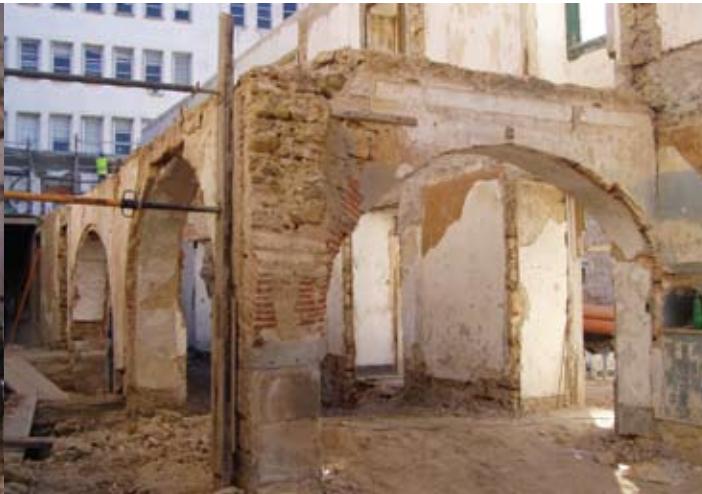
☒
Pormenor da estrutura em arcaria
original, no rés-do-chão do Colégio,
AG, 2009
Detail of the structure of original arcade
on the ground floor of the College,
AG, 2009

However, there are indications that some structural alterations took place even during the phase of religious occupation prior to the extinction of the religious orders in 1834. These include the formal layout and constitutive elements of the ground floor arches in the western and northern wings; the quality of certain architectural features preserved in the walls (either at their original location or at a secondary deposition site), such as a column and the structure of a stone doorway; and evidence of other works of construction and deconstruction in this ancient building.

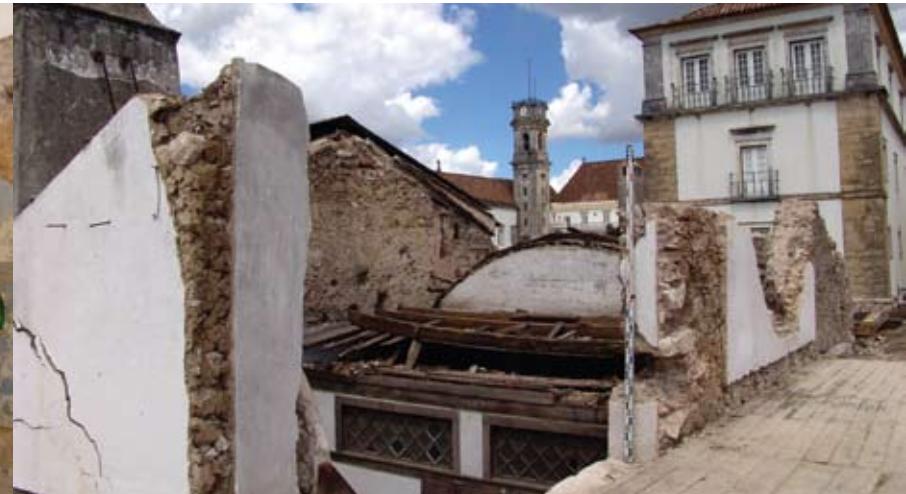
☒
Vista do sótão do Colégio após remoção da
estrutura do telhado. Ao fundo, o Paço das
escolas e a Torre da Universidade,
PMo, 2005
View of the attic of the College after removing
the roof structure. In the background, the
University Palace and the Tower,
PMo, 2005

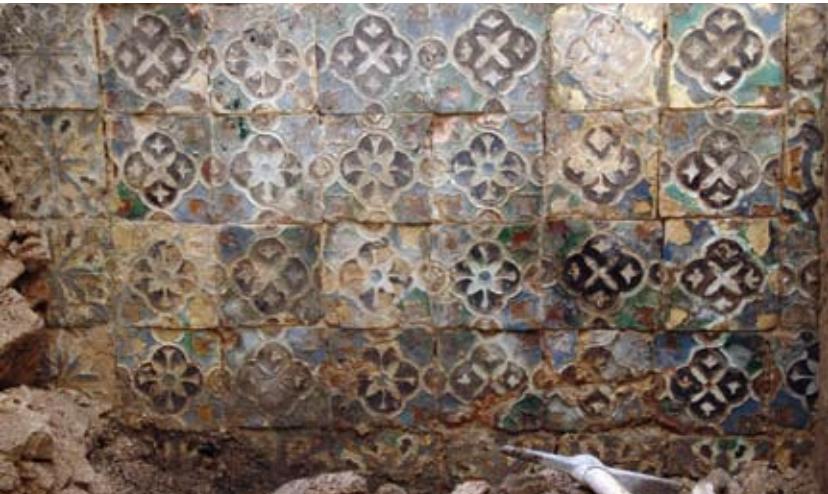
☒
Piso original em tijoleira em processo de escavação, VS, 2004
Original brick tile floor being excavated, VS, 2004

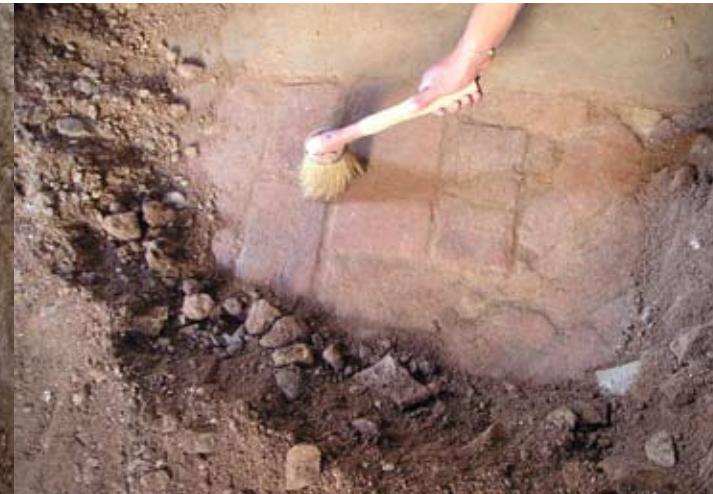
☒
Pormenor da escavação de um arranque de escadaria de época moderna, SF, 2004
Detail of excavation of stair stoop from the modern period, SF, 2004

The remains of the college steps were also found, dating from the 16th-17th centuries, next to a medieval wall, which had been cut and adapted to form the base of a handrail (another example of the reuse of pre-existing structures) set on a limestone half column. There is also a floor made of limestone tiles at the same height as the other terracotta-tiled floor mentioned above.

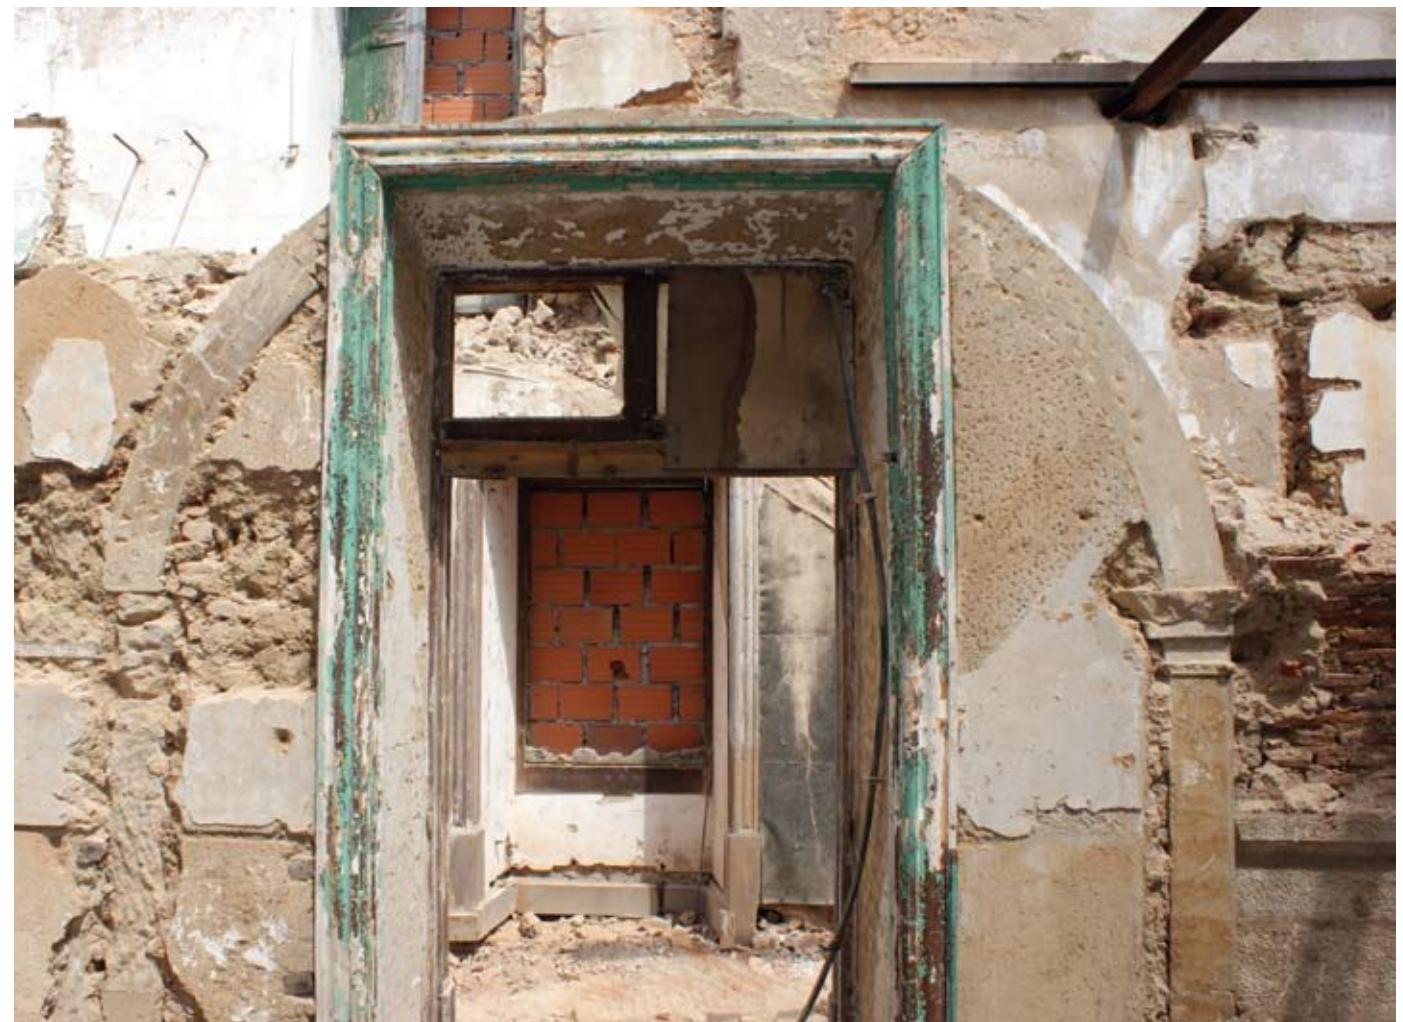
Identificação de um arco de uma passagem ortogonal, posteriormente transformado num vão de menores dimensões,
SF, 2009
Identification of the arch of an orthogonal passageway, later transformed into an opening of smaller size,
SF, 2009

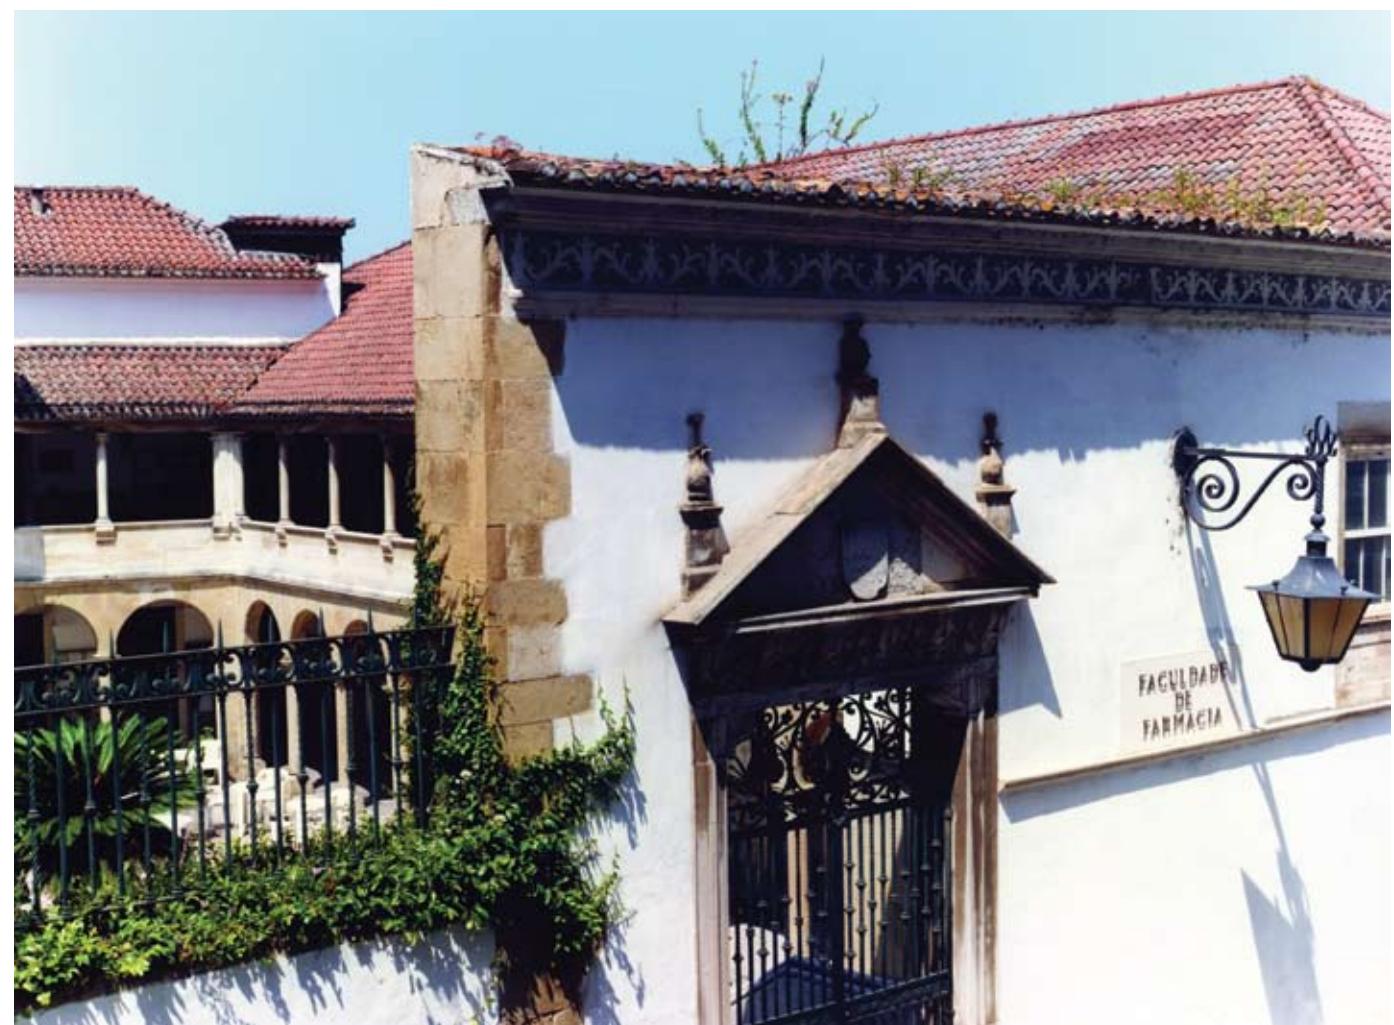
▣
Alçados nascente e norte da Casa dos Melos e da
Casa dos Contadores, década de 1960,
CAPOCUC, AUC
East and north elevations of Melos' House and
Accountant's House, 1960s,
CAPOCUC, AUC

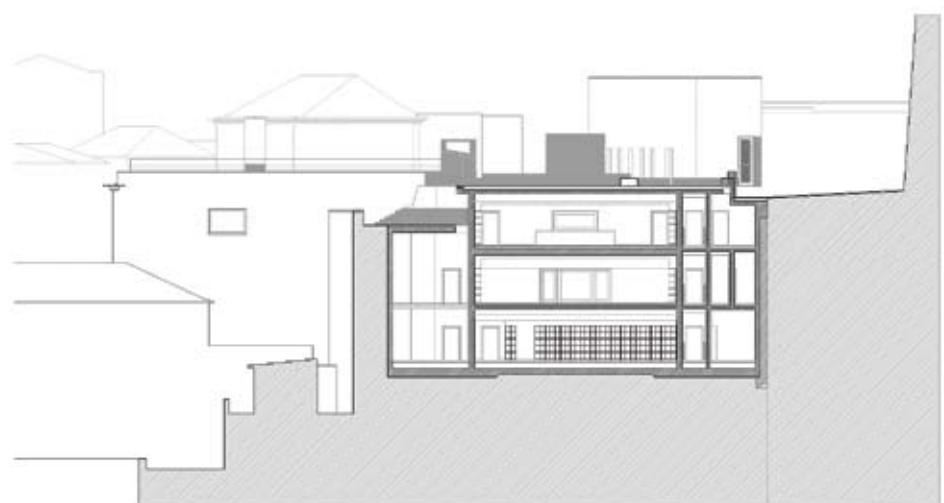
▲
Corte transversal pelo novo corpo,
sentido norte-sul
N/S cross section of the new wing

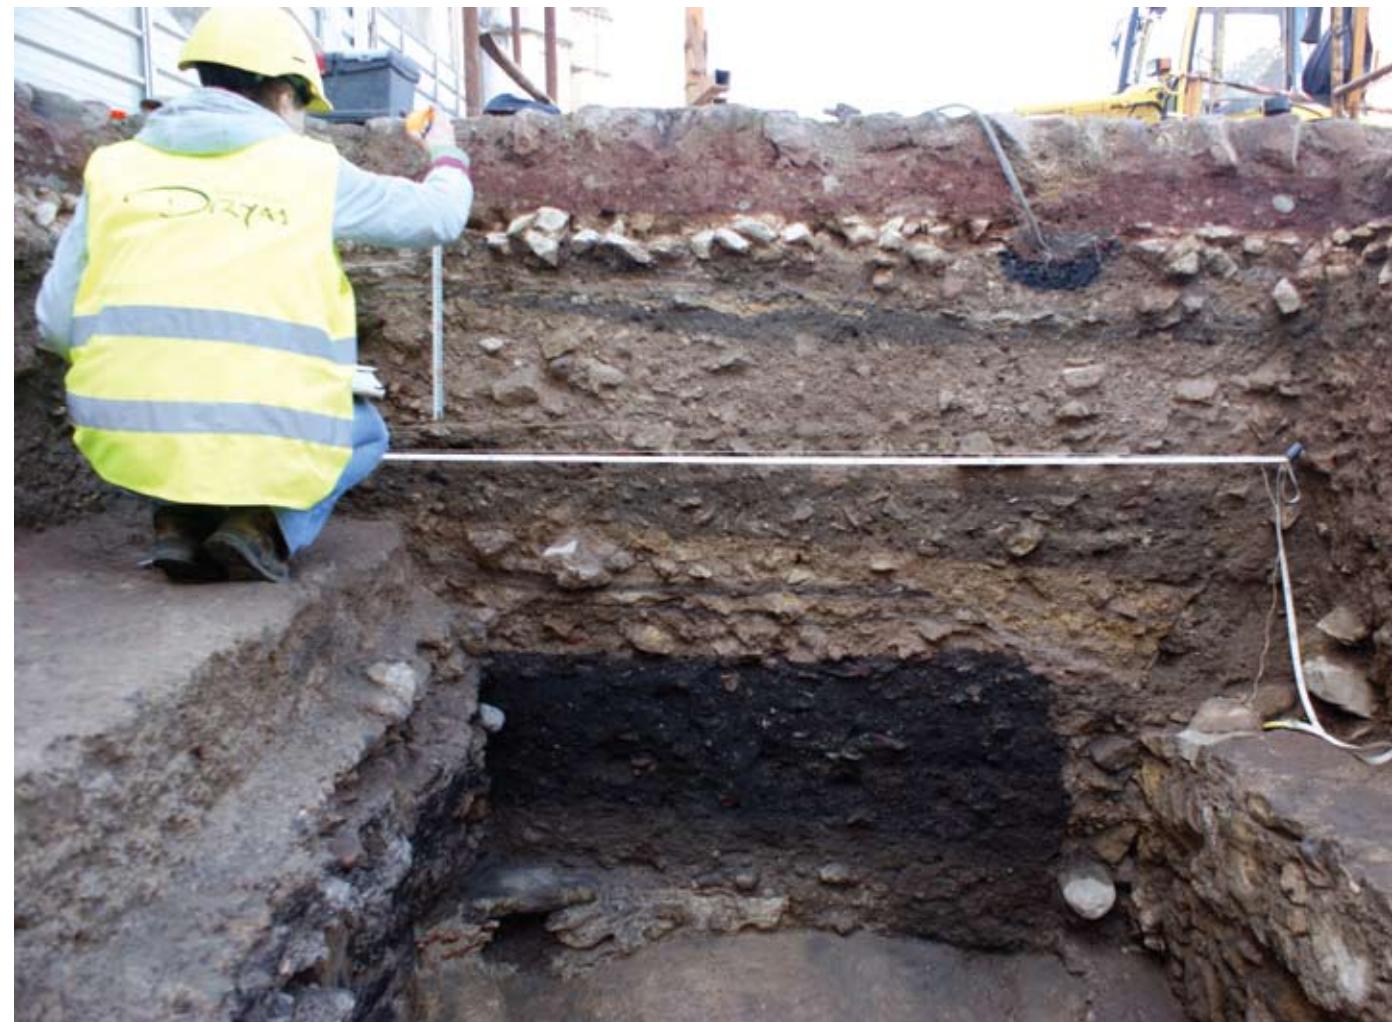
Perfil de sondagem na área da lixeira de época moderna escavada, em processo de registo gráfico,
PMo, 2009
Survey profile of the survey in the excavated dumping site from the modern era (graphic record in progress),
PMo, 2009

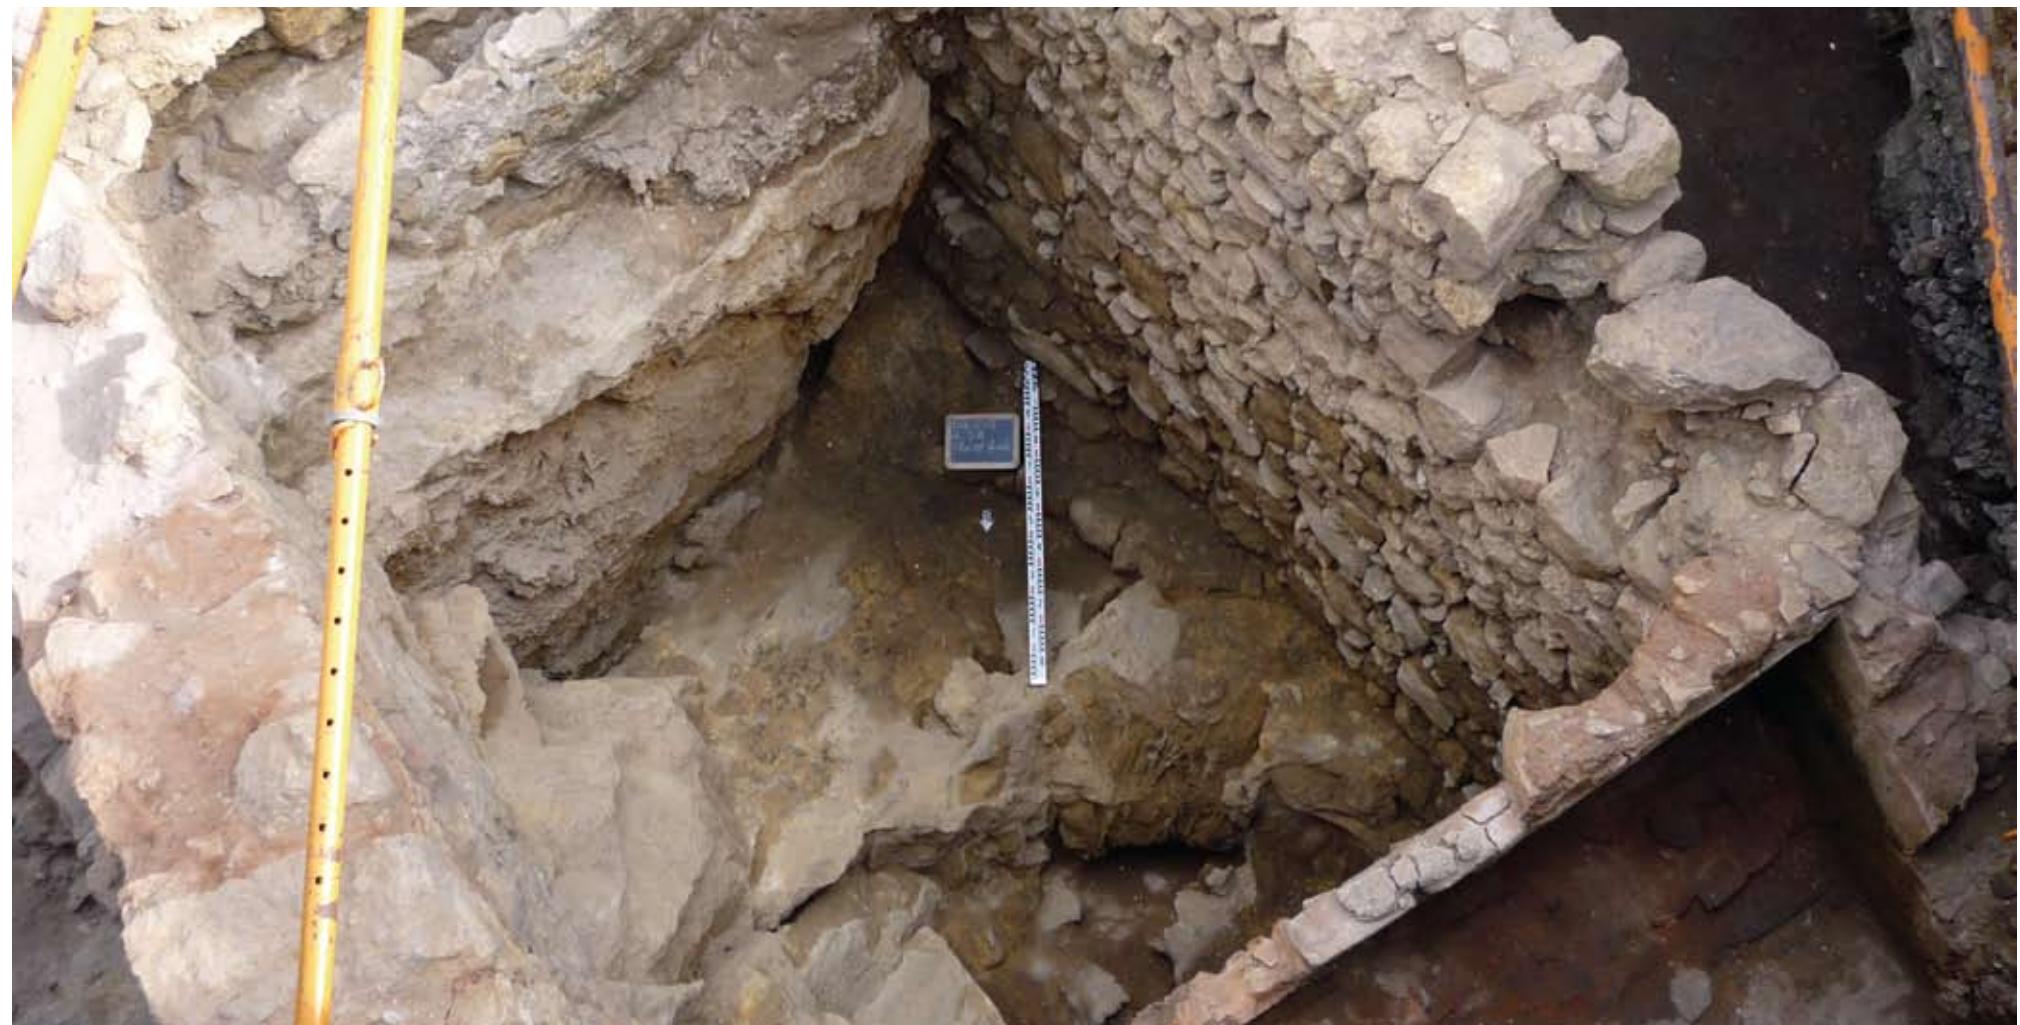
Vista parcial do compartimento habitacional identificado sob os depósitos correspondentes à área de lixeira, no final dos trabalhos de escavação,
GD, 2009

Partial view of the room of a house found under the deposits of the dumping site, at the end of the excavations,
GD, 2009

A number of NW/SE and SW/NE oriented stone structures laid in straight lines were found under the dumping site. These are walls that define spaces, built in irregular stone masonry and lime and sand mortar, and it was possible to fully recover the plan of a small quadrangular compartment. These walls rest directly on top of the rocky substratum, which is quite irregular in some parts, and their foundations are buried up to the elevation that allowed the creation of an even platform, on top of which were found remains of a mortar pavement.
