UNIVERSIDADE DE COIMBRA

de coimbra
universidade
alta e sofia
execução

of coimbra
university
alta and sofia
execution

Enquadramento Introduction	5
Projectos e Obras de Conservação e Restauro Conservation and Restoration Projects and Works	7
Projectos e Obras de Reabilitação Rehabilitation Projects and Works	111
Pequenas intervenções de reabilitação e conservação Small-scale Rehabilitation and Conservation Interventions	297
Outros Projectos e Obras Other Projects and Works	309
Espaço Público Public Space	345
Referências Bibliográficas Bibliographic References	381
Ficha Técnica Copyright Information	388

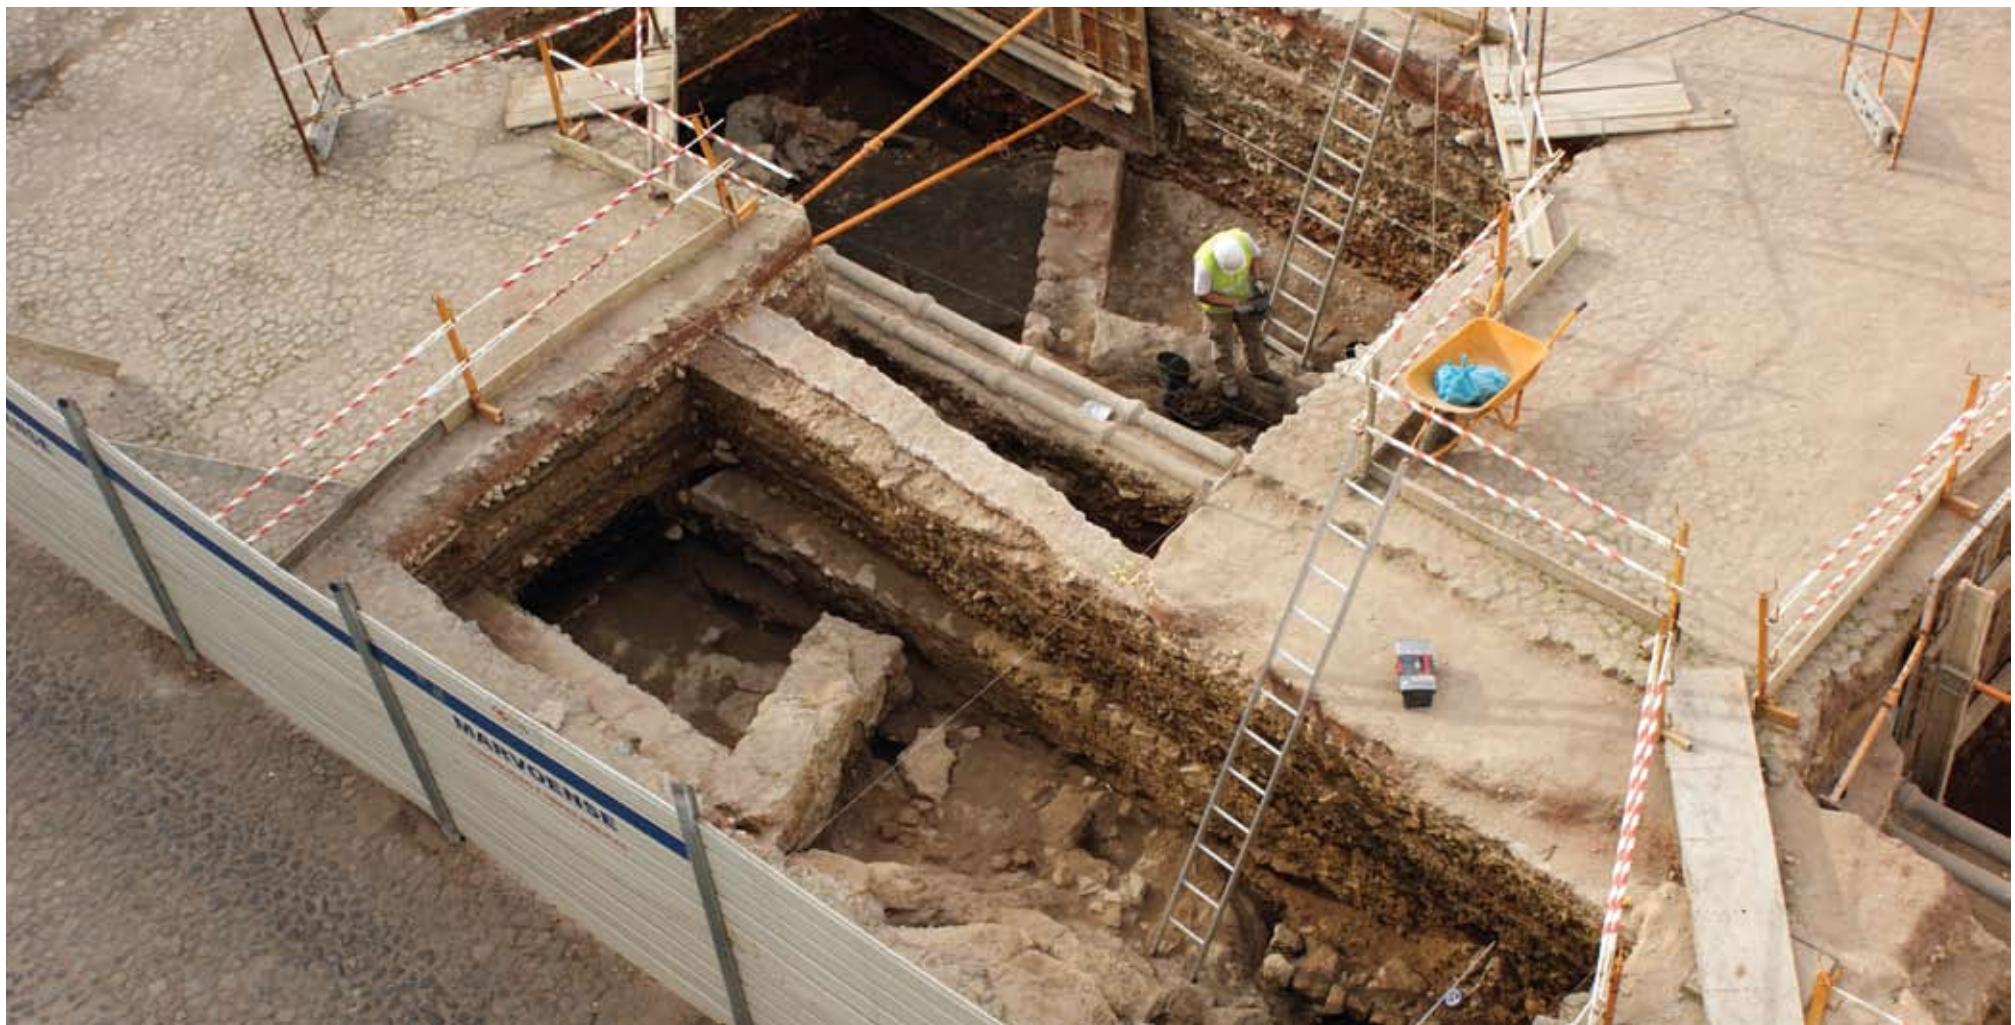
▲
Vista superior da área habitacional
identificada em processo de escavação,
PMo, 2009
View from above of the residential area
found during excavations,
PMo, 2009

The finds suggest that it was a domestic-type building (a group of houses?), whose remains probably extend to the northeast and east of the excavated area, and that it must have undergone considerable destruction as a result of later occupations. Unlike what happens with the stone structures described above, here it was possible to identify the section that circumscribes the area destroyed, as well as some deposits that include a lot of stone material resulting from its destruction and/or later collapse.

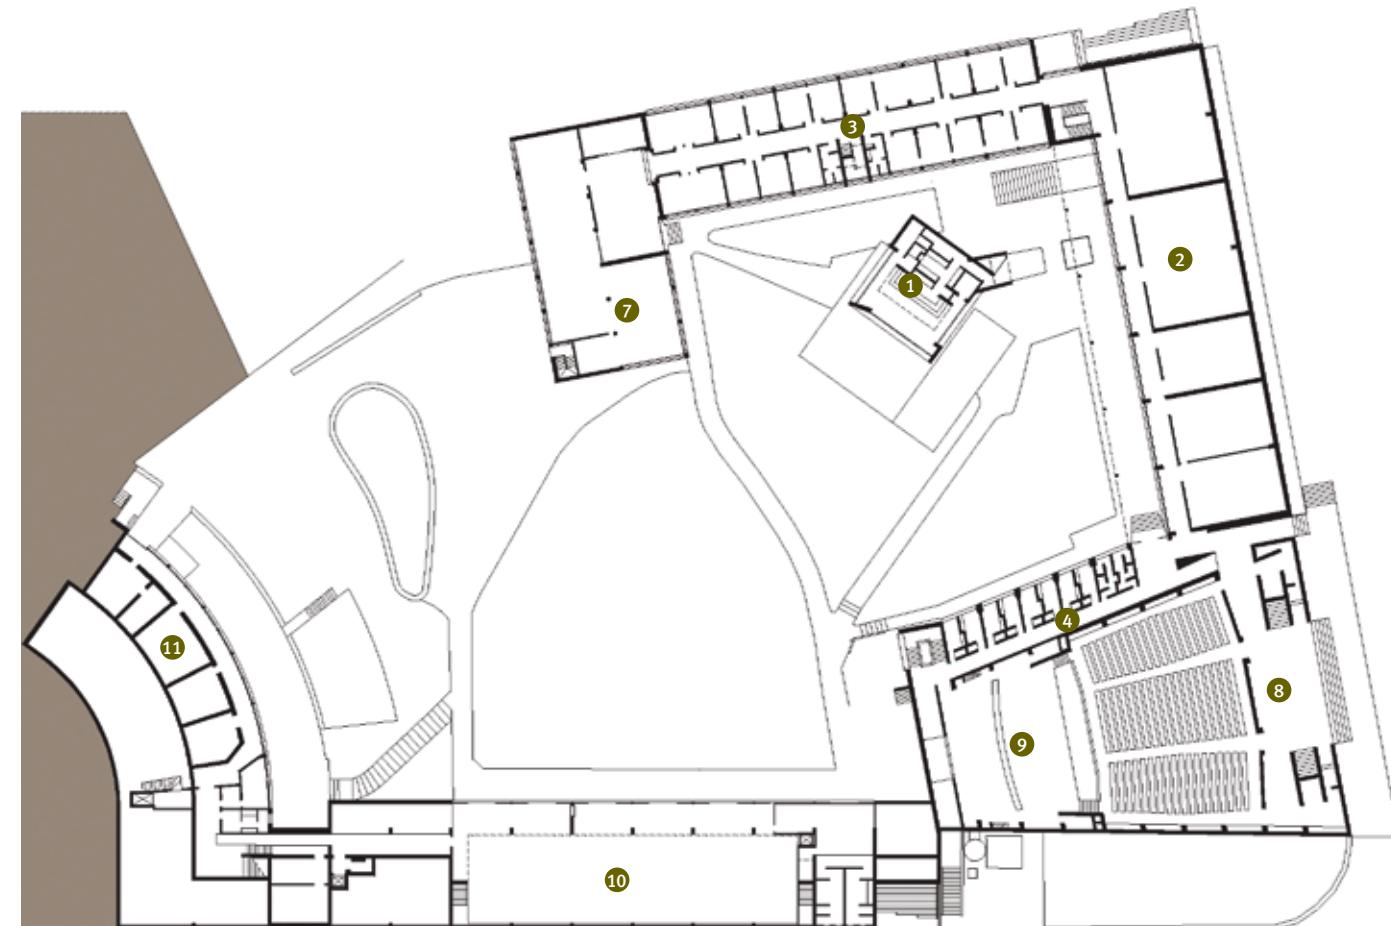
Piso 2A
Floor 2A

- 1 Cafeteria
- 2 Rehearsal rooms
- 3 Student Union services
- 4 Tiring-rooms
- 5 Backstage
- 6 Orchestra pit
- 7 Study room
- 8 Foyer
- 9 Stage and auditorium
- 10 Canteen
- 11 Kitchen support area
- 12 Balcony
- 13 Laundry

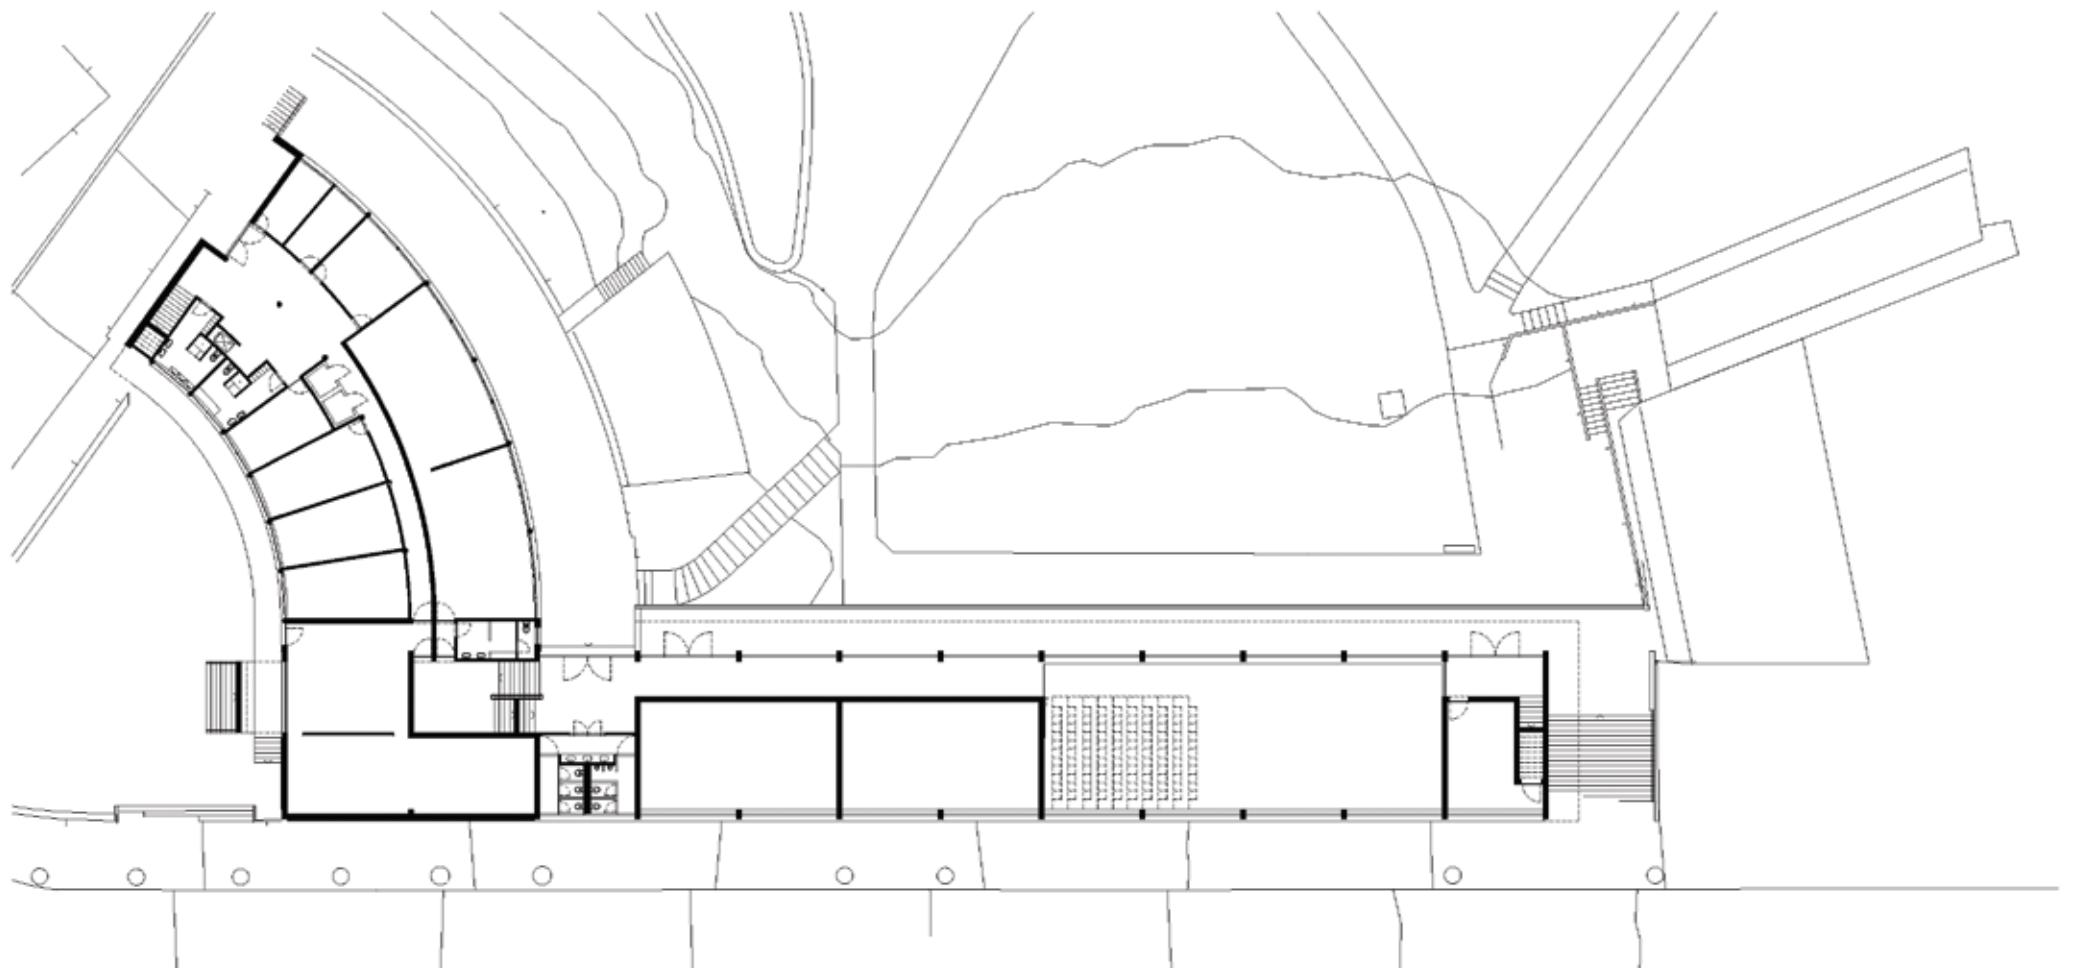
Planta do corpo III
(proposta)
Plans of Block III
(proposal)

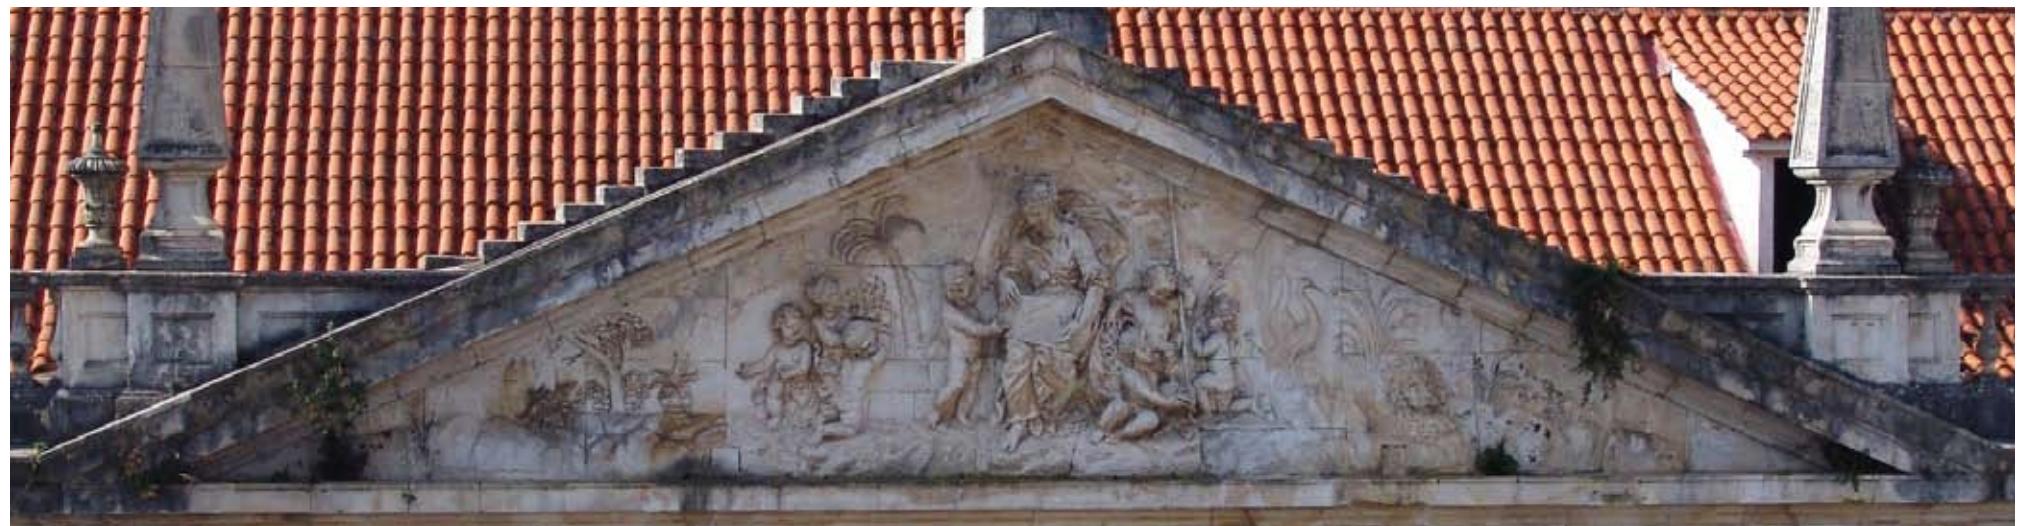
Frontão da fachada nascente
antes da intervenção,
GCU, 2009
Pediment of the east façade
before the intervention, GCU,
2009

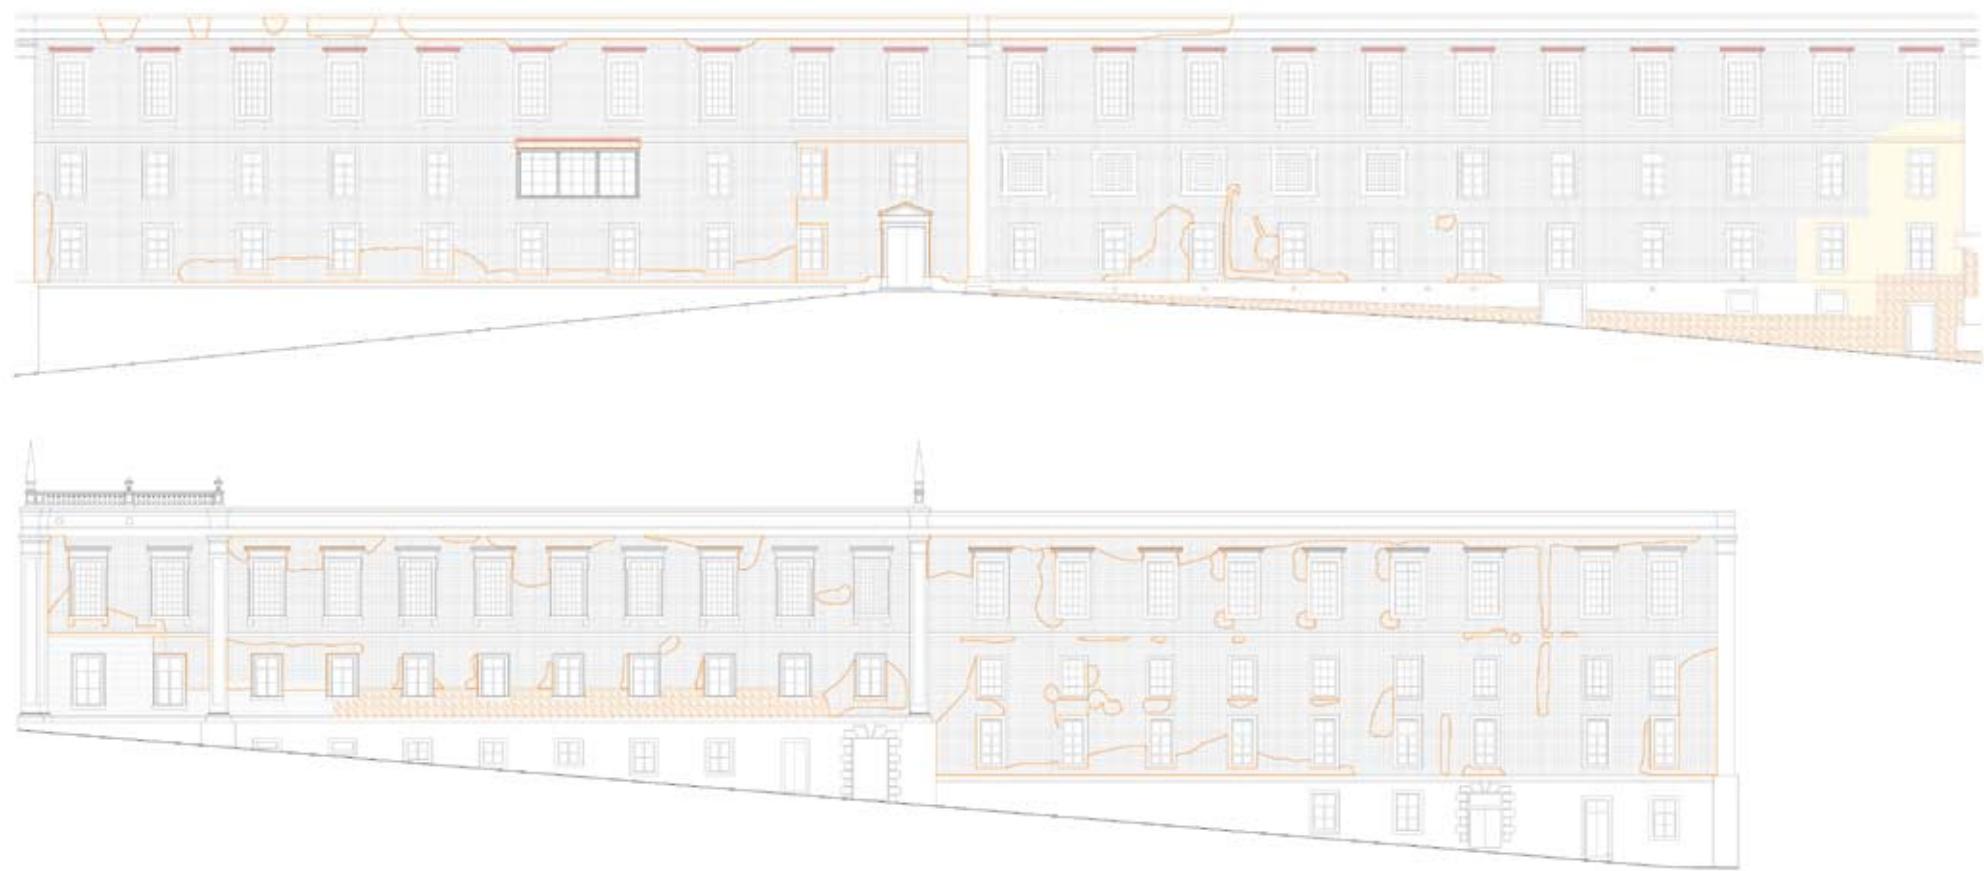
Alçados poente e norte: levantamento da constituição dos revestimentos em reboco, de áreas de degradação do reboco e existência de barramentos de cal ao nível das cornijas, assim como áreas em que o suporte em alvenaria está exposto

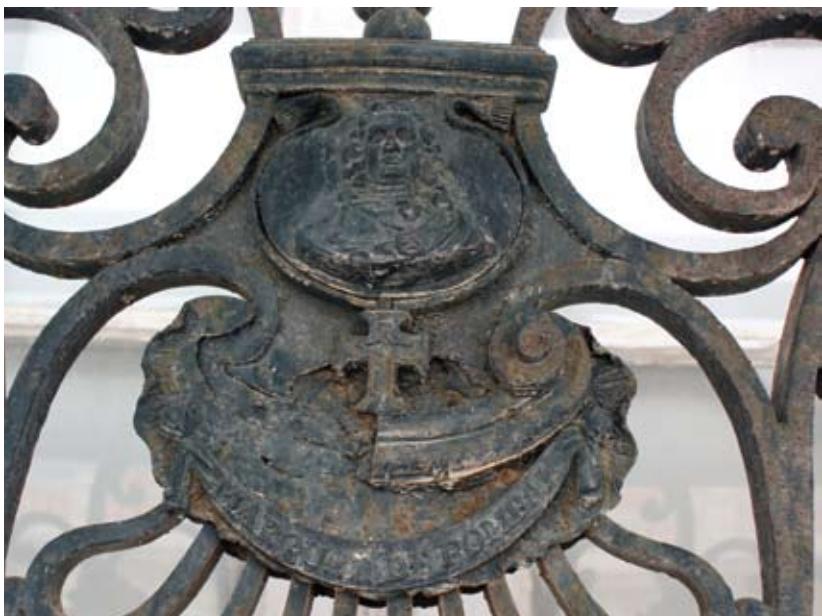
► Pormenor de guarda de varanda na fachada nascente antes da intervenção, GCU, 2009
Detail of balcony railing in east façade before the intervention, GCU, 2009

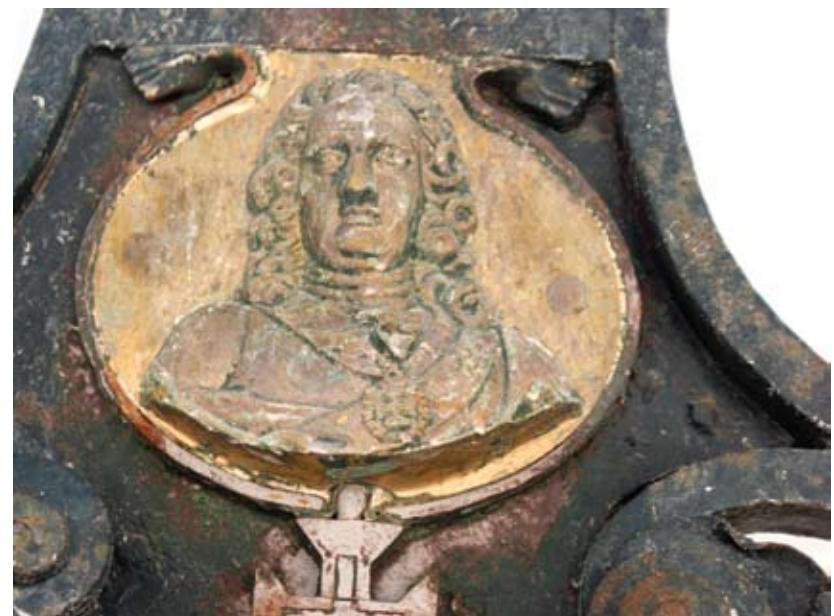
► Pormenor de guarda de varanda na fachada nascente após primeira limpeza, tendo-se posto à vista a effigie e nome do Marquês de Pombal, em metal amarelo posteriormente pintado, GCU, 2009
Detail of balcony railing in east façade after the first cleaning, which uncovered the effigy and name of the Marquis of Pombal, in yellow metal that was later painted over, GCU, 2009

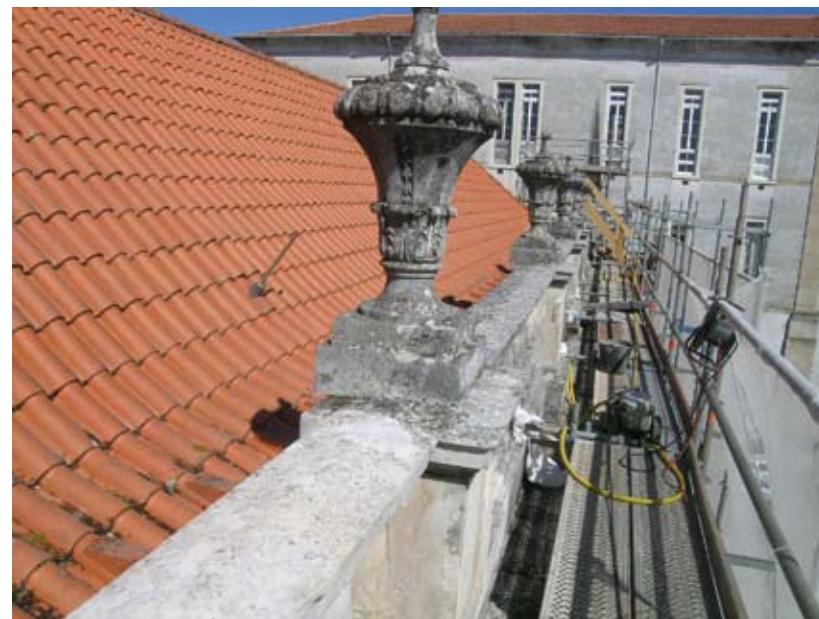
■
Superfície enegrecida pelo ataque de colonização biológica na fachada sul, GCU, 2009
Surface darkened by biological colonisation in the south façade, GCU, 2009

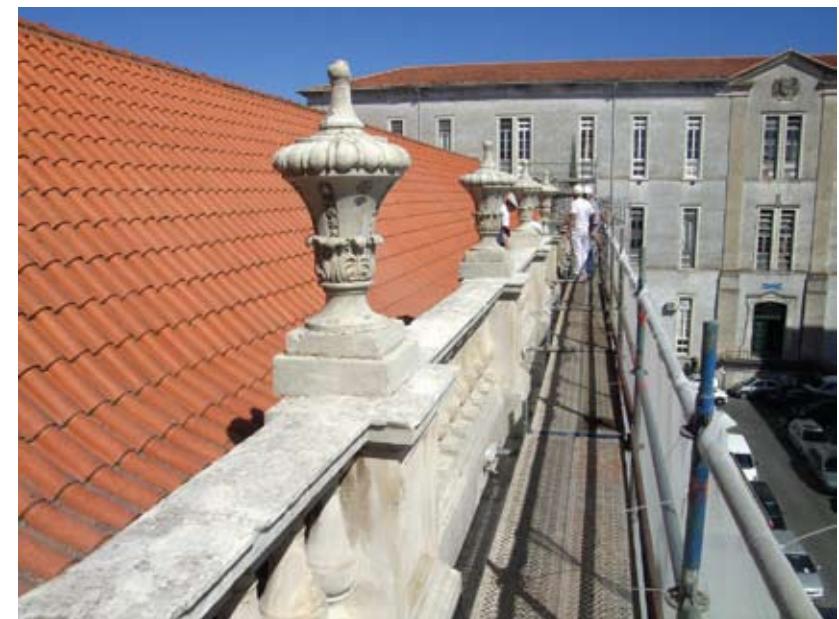
■■
Limpeza após aplicação de biocida na fachada sul, GCU, 2009
Cleaning after application of biocide in the south façade, GCU, 2009

– Treatment of stone coverings, stone masonry and groups of sculptures, including the supply and application of a herbicide product to remove surface vegetation embedded in stone joints and cracks; the supply and application of a biocide product to treat areas affected by biological colonisation; washing of stone surfaces; micro abrasion involving the projection of fine stone dust, silica flour, spherical glass beads or aluminium oxides, with prior testing to select the solutions to be adopted;

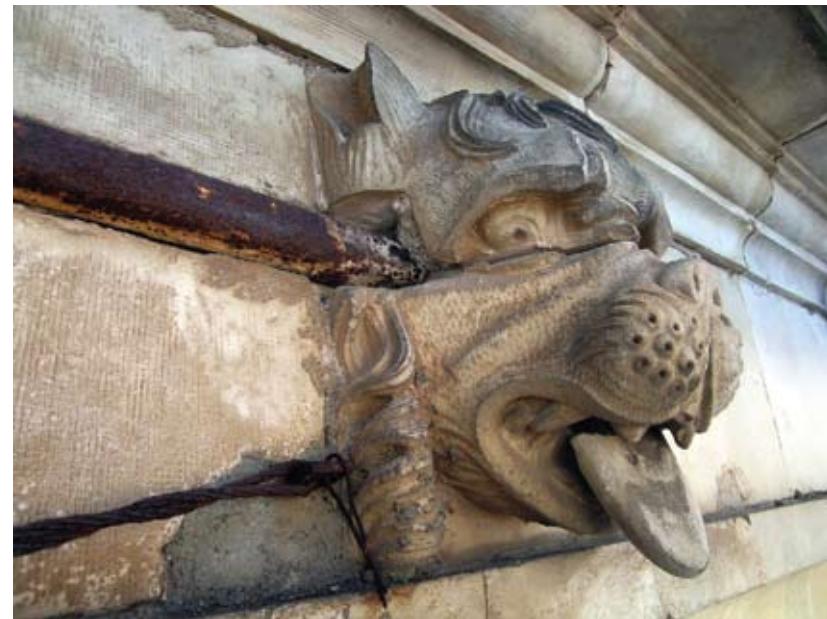
■ Elemento metálico (freio de tirante) cuja deterioração provocou a fractura da gárgula em pedra, GCU, 2009
Metal element (tie brace) whose deterioration caused the stone gargoyle to fracture, GCU, 2009

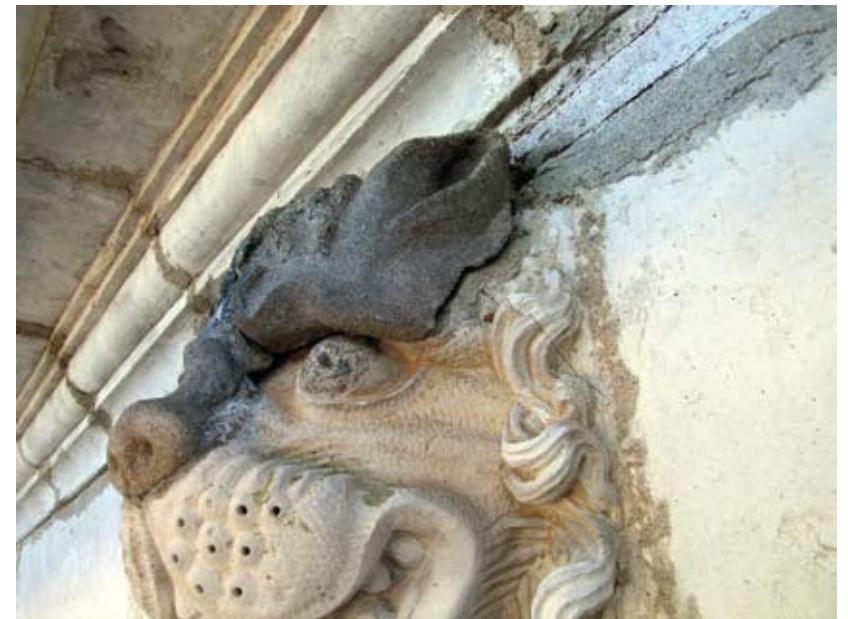
■■ Reposição de volume em argamassa efectuada em intervenção anterior, GCU, 2009
Replacement of volume in mortar carried out in a previous intervention, GCU, 2009

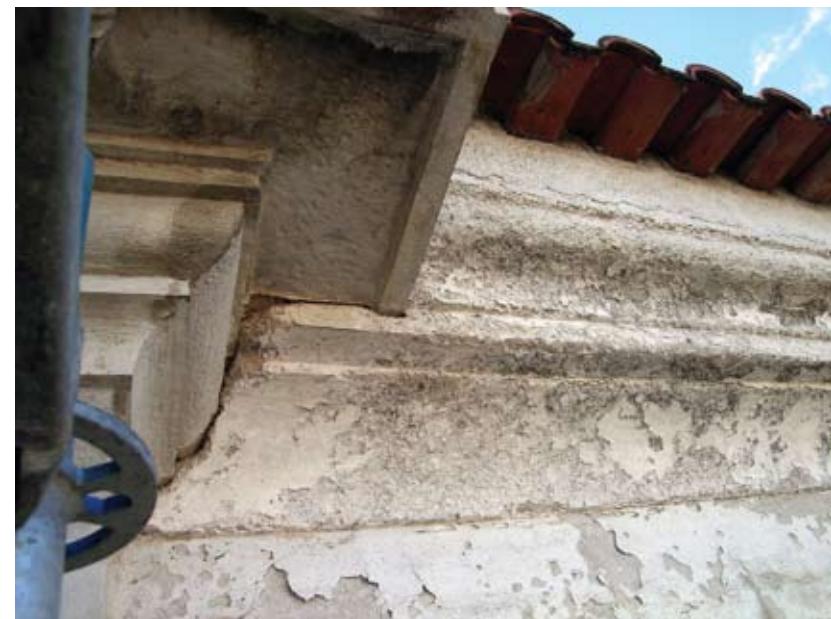
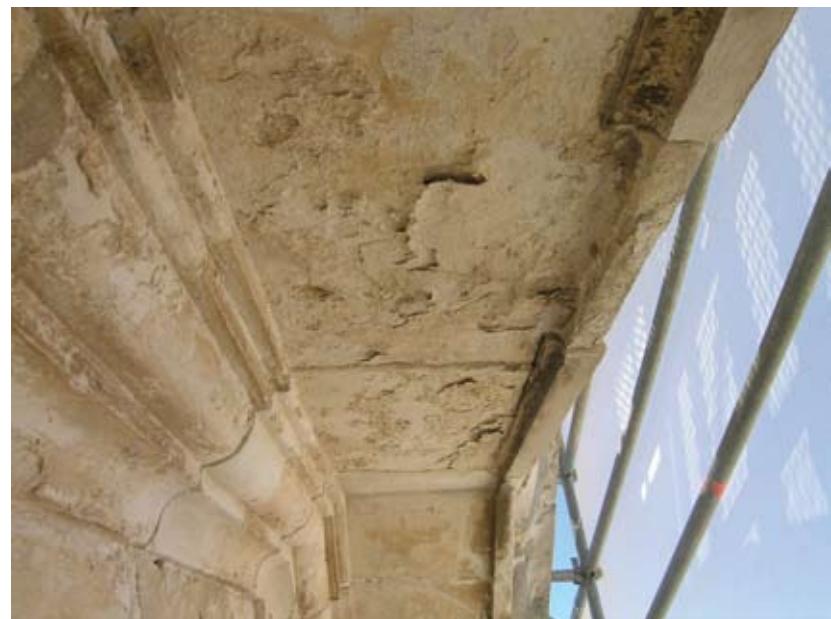
Detail of transition between cornices in stone and in mortar in the north façade before intervention, GCU, 2009

▣ Alteração da superfície pétreia na cornija: escamação
Alteration in the stone surface of the cornice: flaking

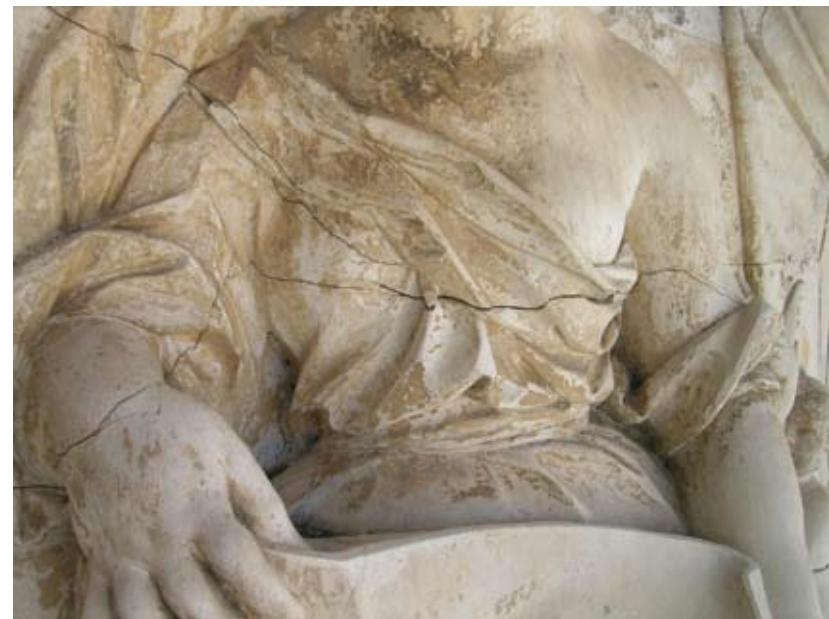
Fracturas nos elementos escultóricos do frontão da fachada nascente, GCU, 2009
Cracks in the sculptural elements of the pediment on the east façade, GCU, 2009

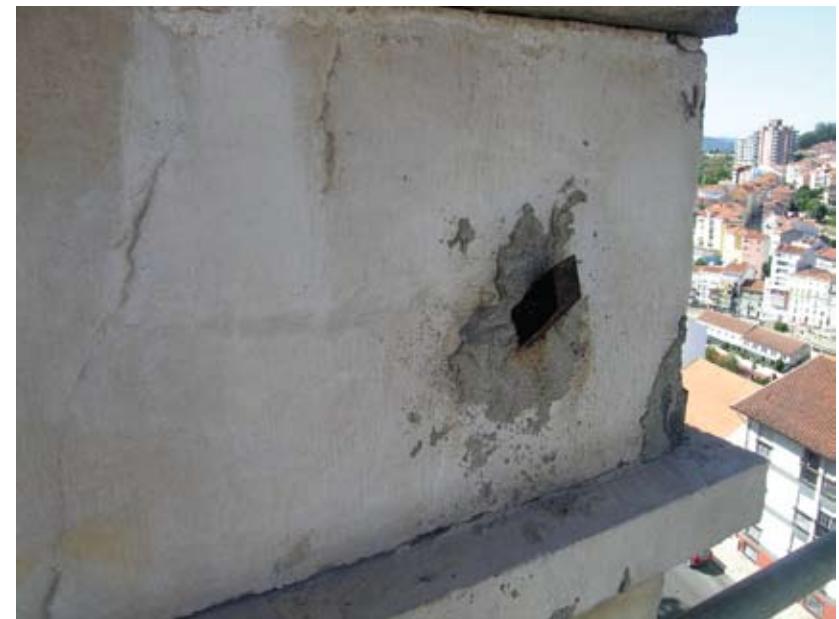
Elemento metálico sem função e uso de argamassas de cimento, GCU, 2009
Non-functional metal element and use of cement mortars, GCU, 2009

– Work on the coatings and paintwork of façades, including removal of all inactive metal elements; careful scabbling of the Portland cement scratch coat and the mixed or limestone mortar scratch coat; brushing and cleaning of scabbled surfaces to remove all the disintegrating material; executing identical coatings; applying biocide on contaminated coatings; painting exterior walls with silicate mineral paint; and repairing the entire cyma and frieze on the finial of the north and west façades.

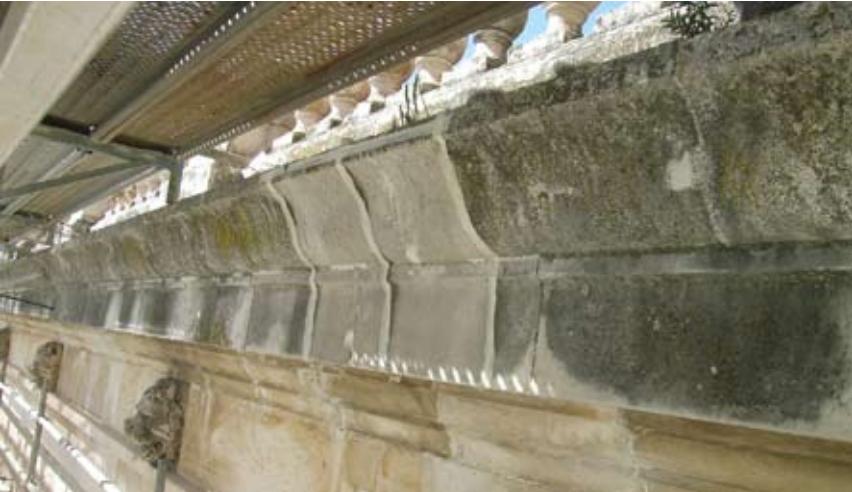
☒
Testes de limpeza na cornija,
GCU, 2009
Cleaning tests on the cornice,
GCU, 2009

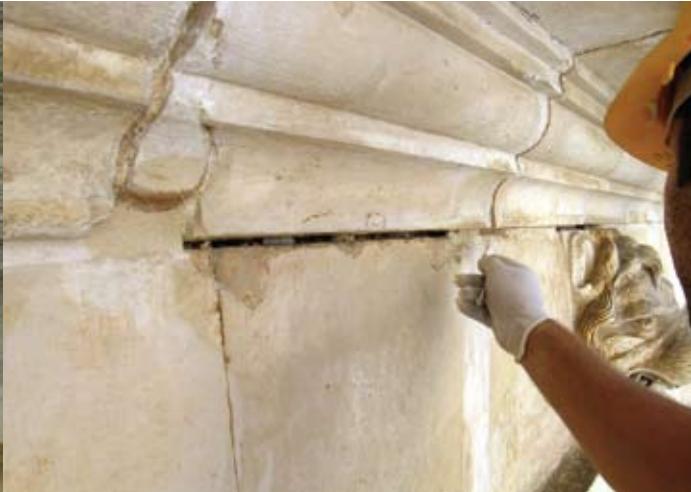
☒
Limpeza de juntas,
GCU, 2009
Cleaning joints,
GCU, 2009

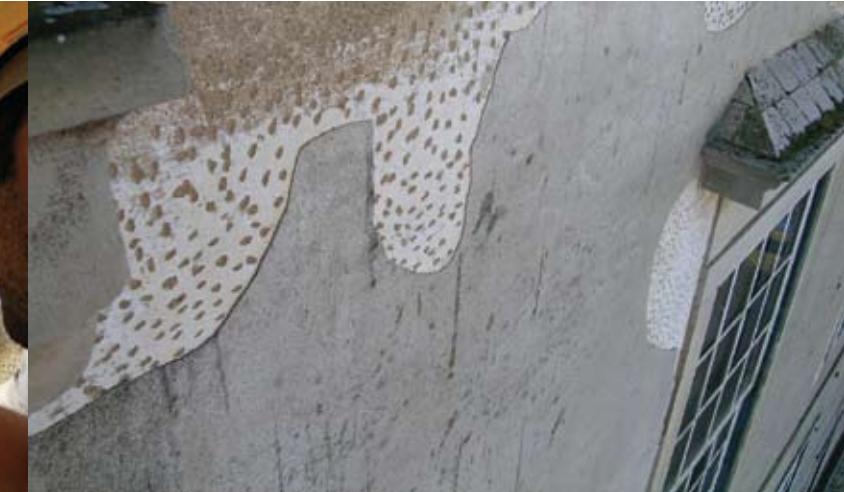
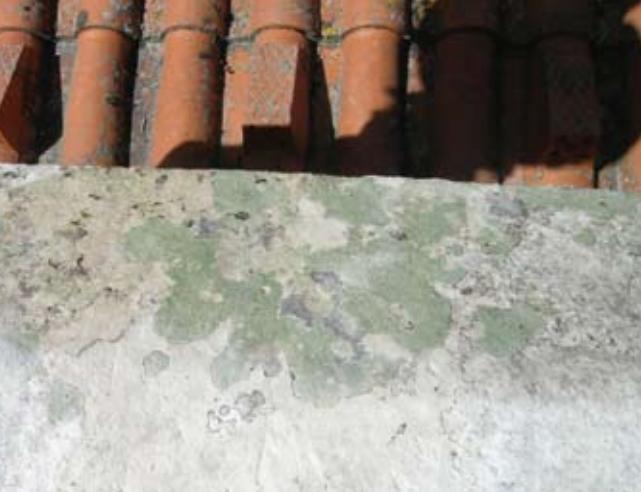
☒
Picagem de reboco, sendo visível a camada de
revestimento anterior, na fachada norte,
GCU, 2009
Stucco scabbling in the north façade, showing
the previous covering layer, GCU, 2009

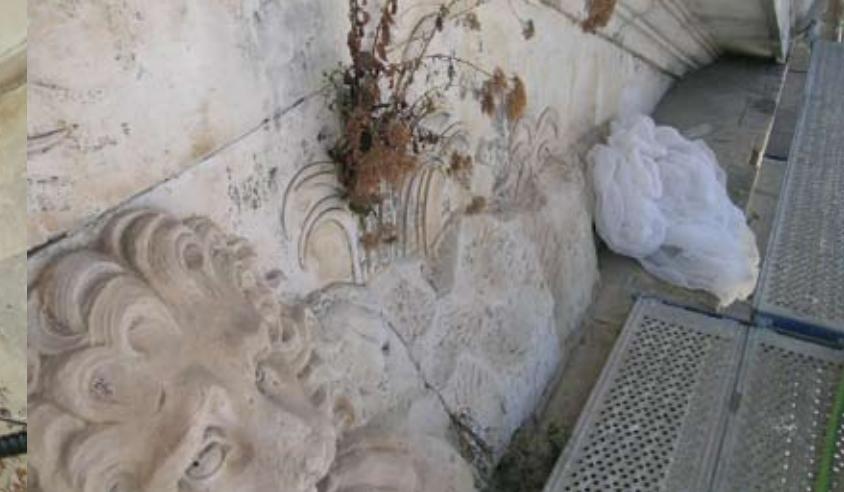
☒
Limpeza após aplicação de biocida na fachada sul,
GCU, 2009
Cleaning after application of biocide in the south façade,
GCU, 2009

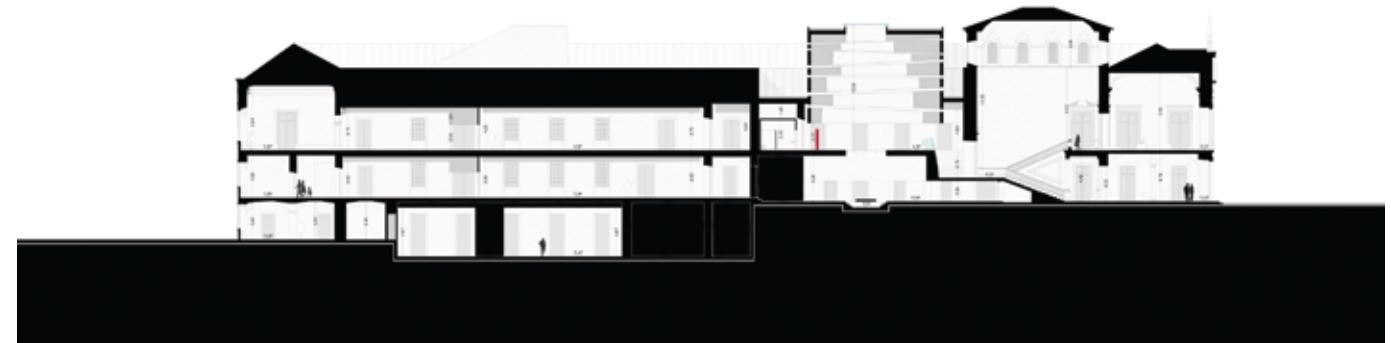
☒
Corte no sentido nascente-poente, pelo átrio principal
E/W section of the main atrium

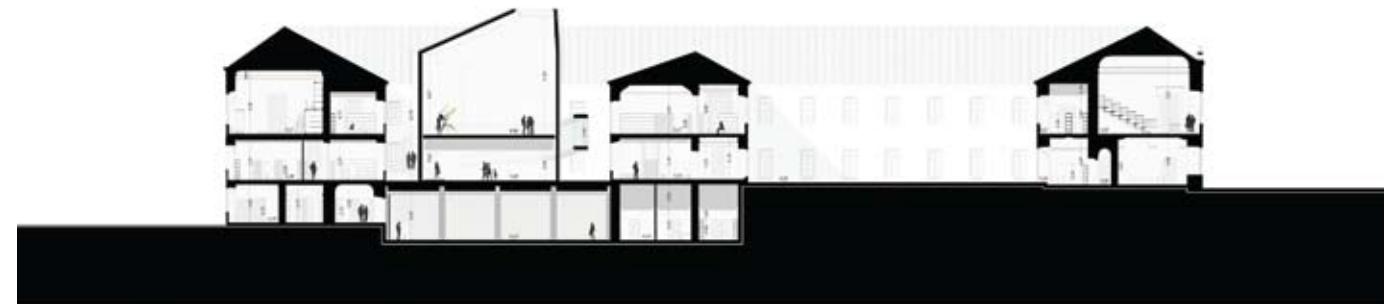
☒
Corte no sentido nascente-poente, pelo Jardim de plantas medicinais e Pátio dos gatos
E/W section of the medicinal plant garden and Gatos Courtyard

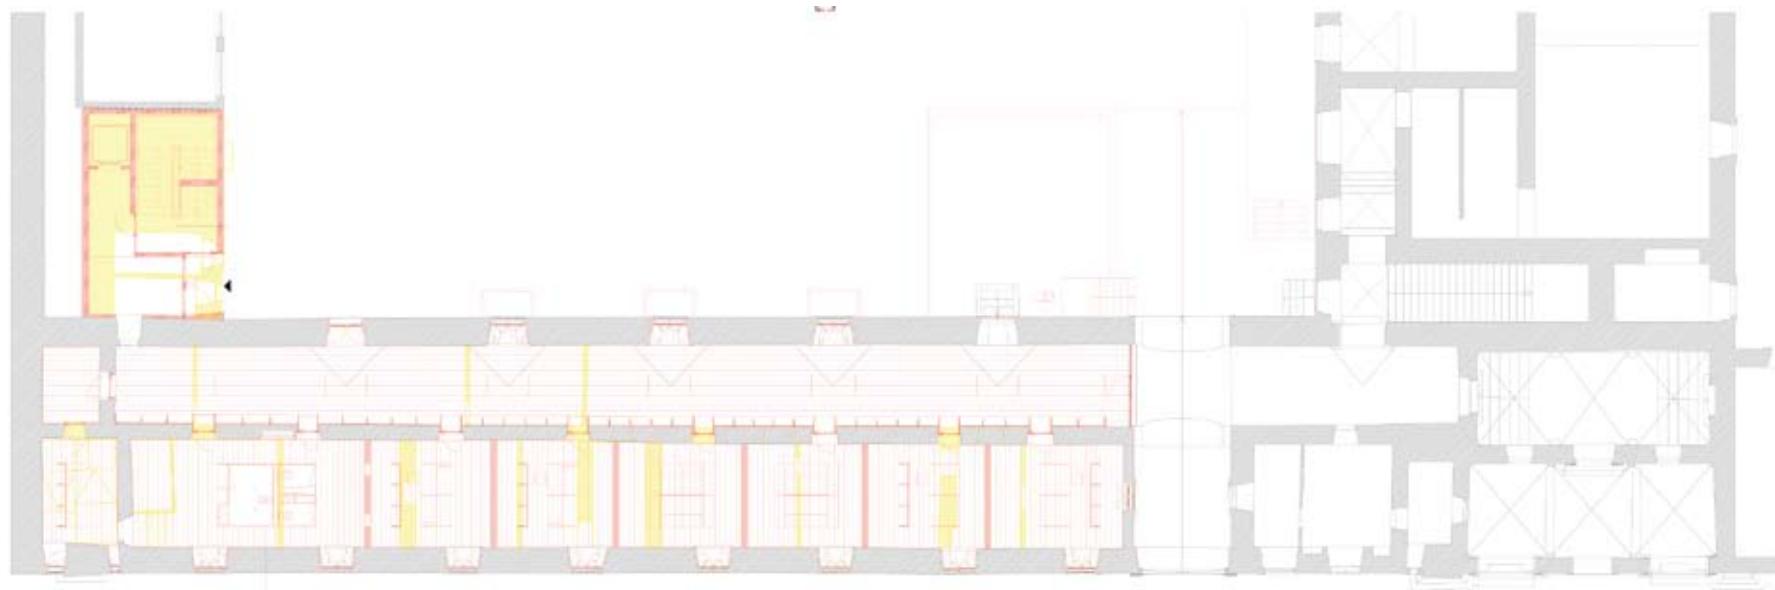
Planta da proposta
Plans of the proposal

- █ A construir
To be built
- █ A demolir
To be demolished

Partiu-se do princípio de não tocar nas paredes e tectos por forma a permitir sempre uma leitura total do espaço e suas proporções.

Todas as funções são tratadas como objectos/móveis colocadas no centro dos espaços incluindo os armários/sanitários, ou o armário/escada, não comprometendo em qualquer instância a tipologia da célula ou a versatilidade funcional adequada às exigências do momento.

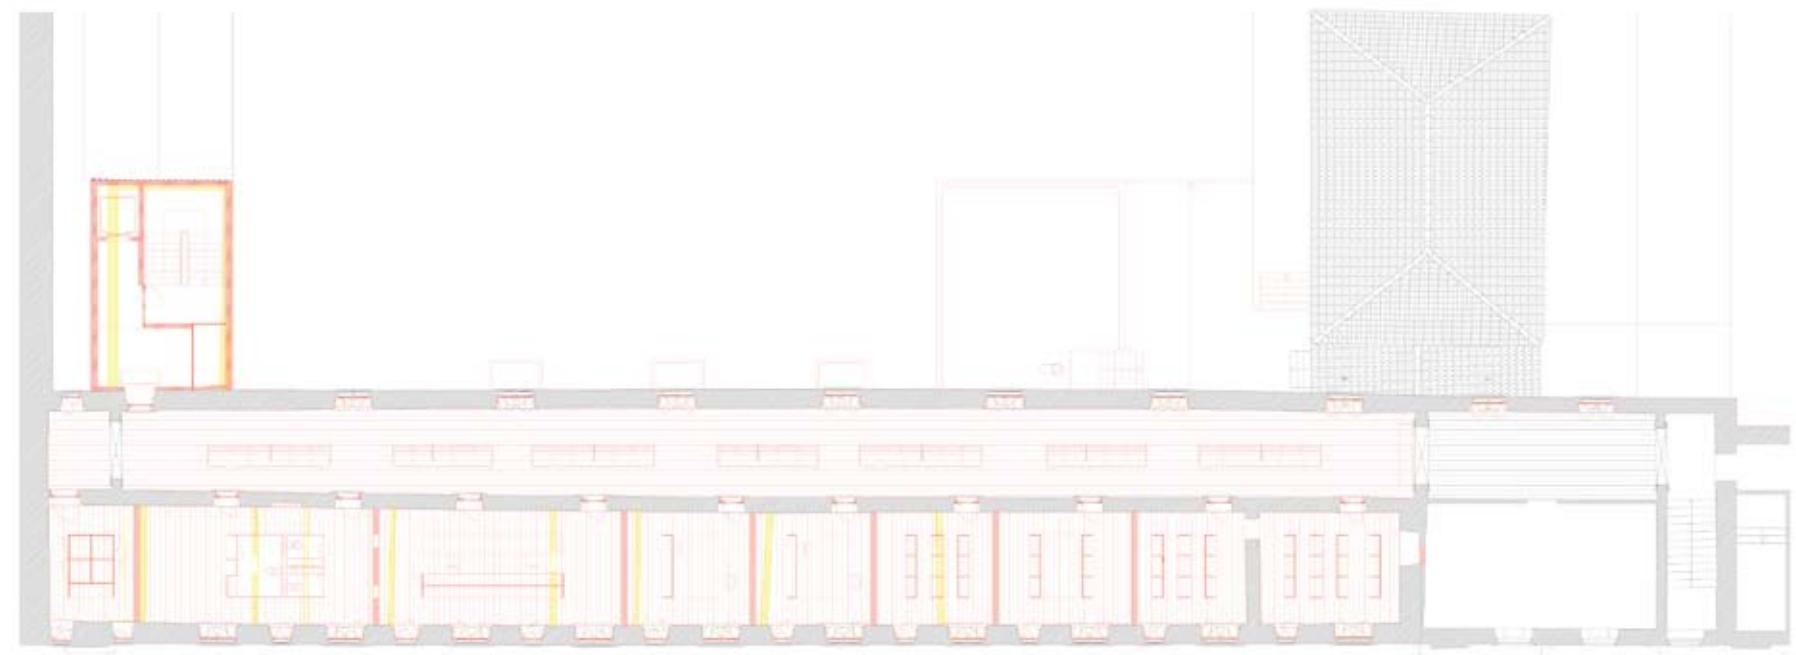
▣
Plantas da proposta
Plans of the proposal

■ A construir
To be built
■ A demolir
To be demolished

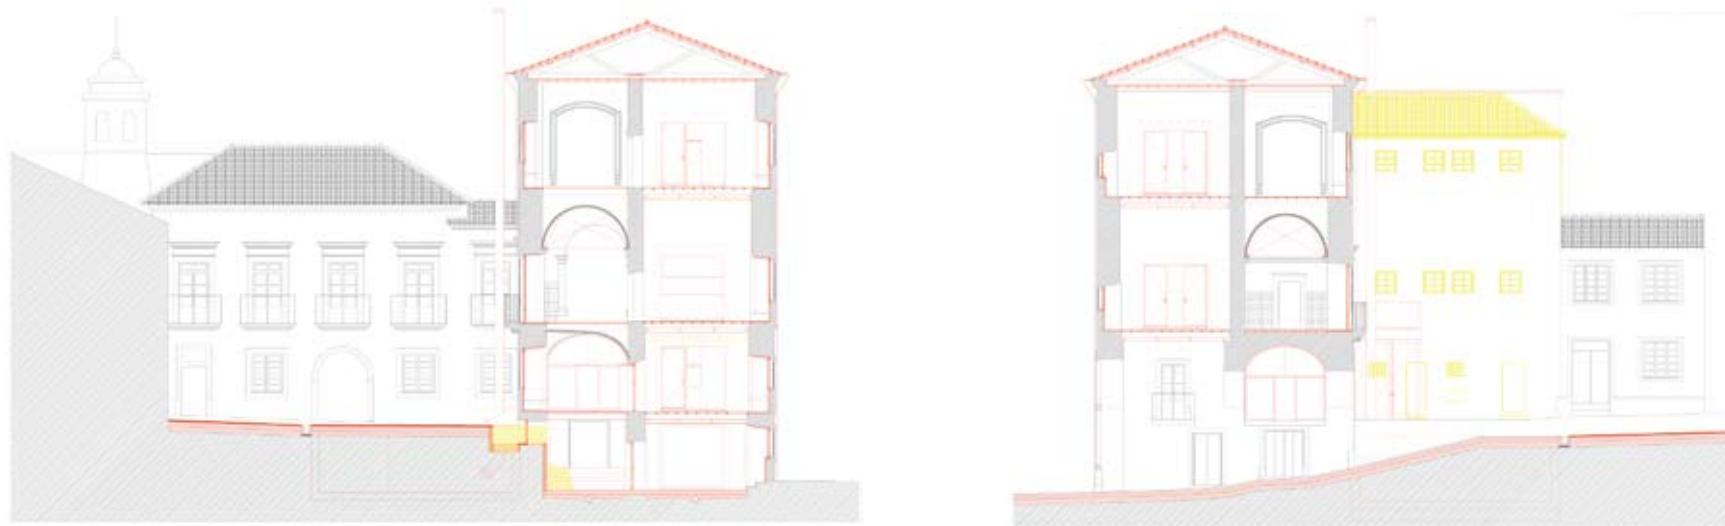
Cortes da proposta
Cross sections of the proposal

A construir
To be built

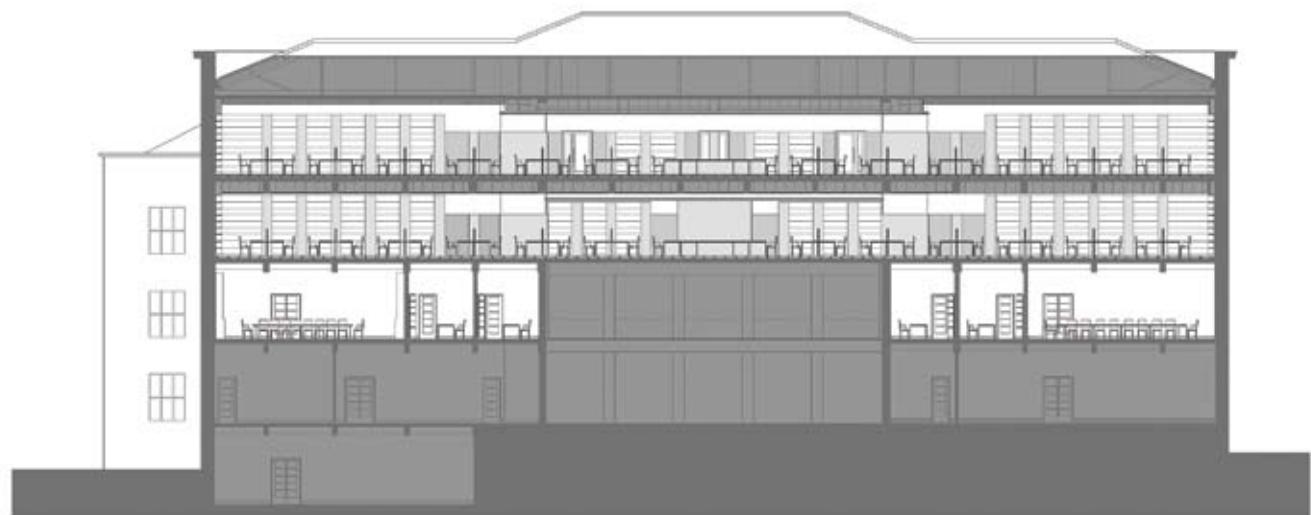
Proposta – corte longitudinal
Proposal – longitudinal section

A Biblioteca de Línguas e Literaturas ocupará a ala sul dos pisos 5, 6 e 7, sendo constituída pelas seguintes valências:
 a)Recepção: atendimento, 7 postos de consulta informática de Catálogo, apoio reprográfico, sistema de auto-empréstimo;
 b)Duas salas de leitura: atendimento e apoio reprográfico, sistema de auto-empréstimo, 96 postos de leitura, 4 postos de consulta informática de Catálogo e 2.525 ml de prateleira em regime de acesso livre;
 c)Gabinete de desempacotagem e catalogação;
 d)Dois depósitos de acesso reservado, ligados por montacargas (3.407ml de prateleira);
 e)Sala e quatro gabinetes de apoio à investigação;
 f)Sala de investigação/formação especializada (antigo Instituto de Estudos Brasileiros);
 g)Instalações sanitárias.

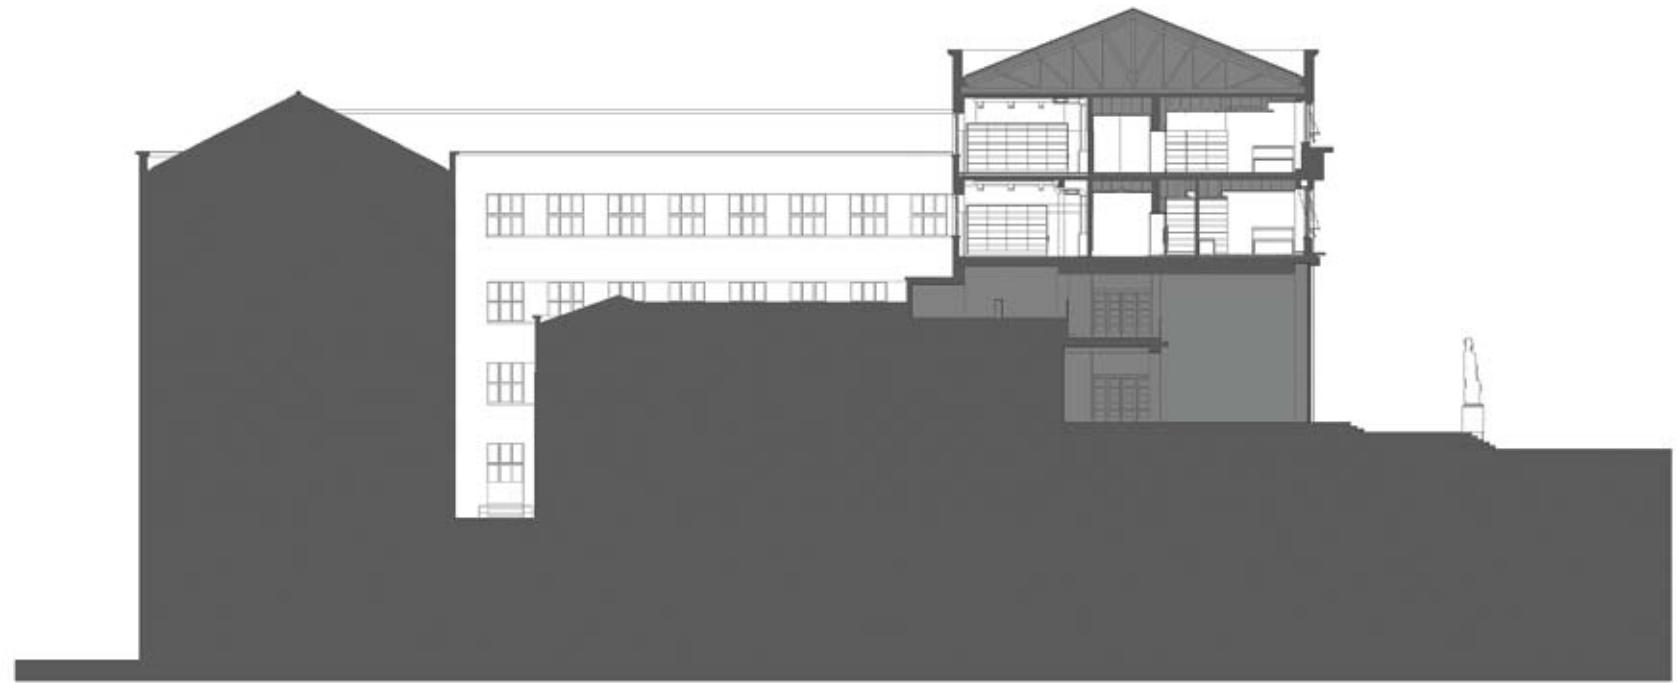
Proposta – corte transversal
Proposal – cross section

Os depósitos, situados nos pisos 6 e 7, retomam espaços destinados para esse efeito no projecto original do edifício. No entanto, o aumento de carga decorrente da utilização de arquivos móveis, implica um reforço da estrutura no piso 7.

The deposits located on floors 6 and 7 use the areas that had been designed for that purpose in the original plan of the building. However, the increased load resulting from the use of movable shelves requires a reinforcement of the structure in floor 7.
