UNIVERSIDADE DE COIMBRA

de coimbra
universidade
alta e sofia
execução

of coimbra
university
alta and sofia
execution

Enquadramento Introduction	5
Projectos e Obras de Conservação e Restauro Conservation and Restoration Projects and Works	7
Projectos e Obras de Reabilitação Rehabilitation Projects and Works	111
Pequenas intervenções de reabilitação e conservação Small-scale Rehabilitation and Conservation Interventions	297
Outros Projectos e Obras Other Projects and Works	309
Espaço Público Public Space	345
Referências Bibliográficas Bibliographic References	381
Ficha Técnica Copyright Information	388

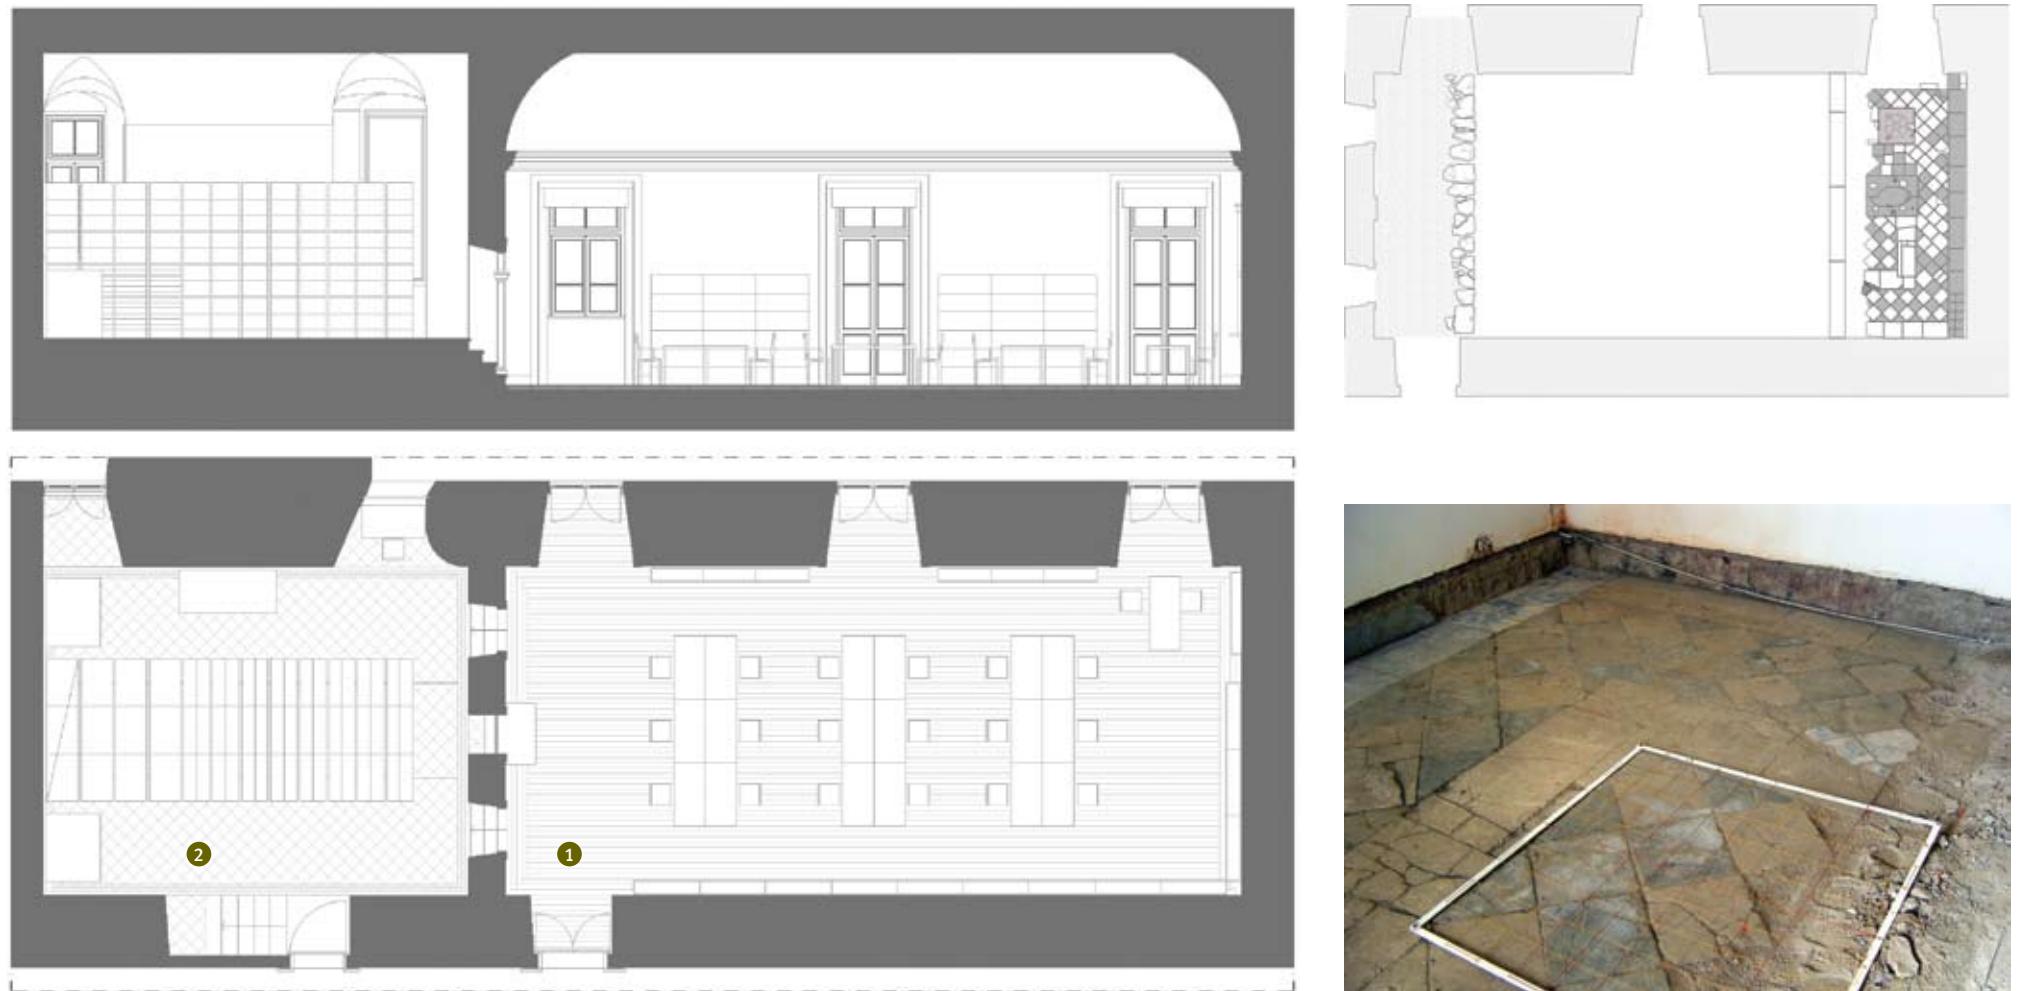
Colégio de São Jerónimo Reabilitação das salas 15 e 16 St. Jerome's College Rehabilitation of rooms 15 and 16

Levantamento das estruturas físicas encontradas no antigo refeitório no decorrer da intervenção, SF, 2009
Survey of physical structures found in the former refectory during the intervention, SF, 2009

As the Faculty of Letters intended to install a library and a map library in the rooms that used to be the refectory and the kitchen prior to the transformation of the building into a hospital (currently known as rooms 15 and 16), the Rector's Office implemented works of rehabilitation in this space. Throughout history, these rooms underwent multiple, although not always suitable, transformations, adaptations and interventions.

The former refectory underwent a major alteration, as the transformation of this space into an amphitheatre required an inclination of the floor surface. Some other works also contributed to disfiguring it, namely the partial replacement, up to about two meters high, of the lime

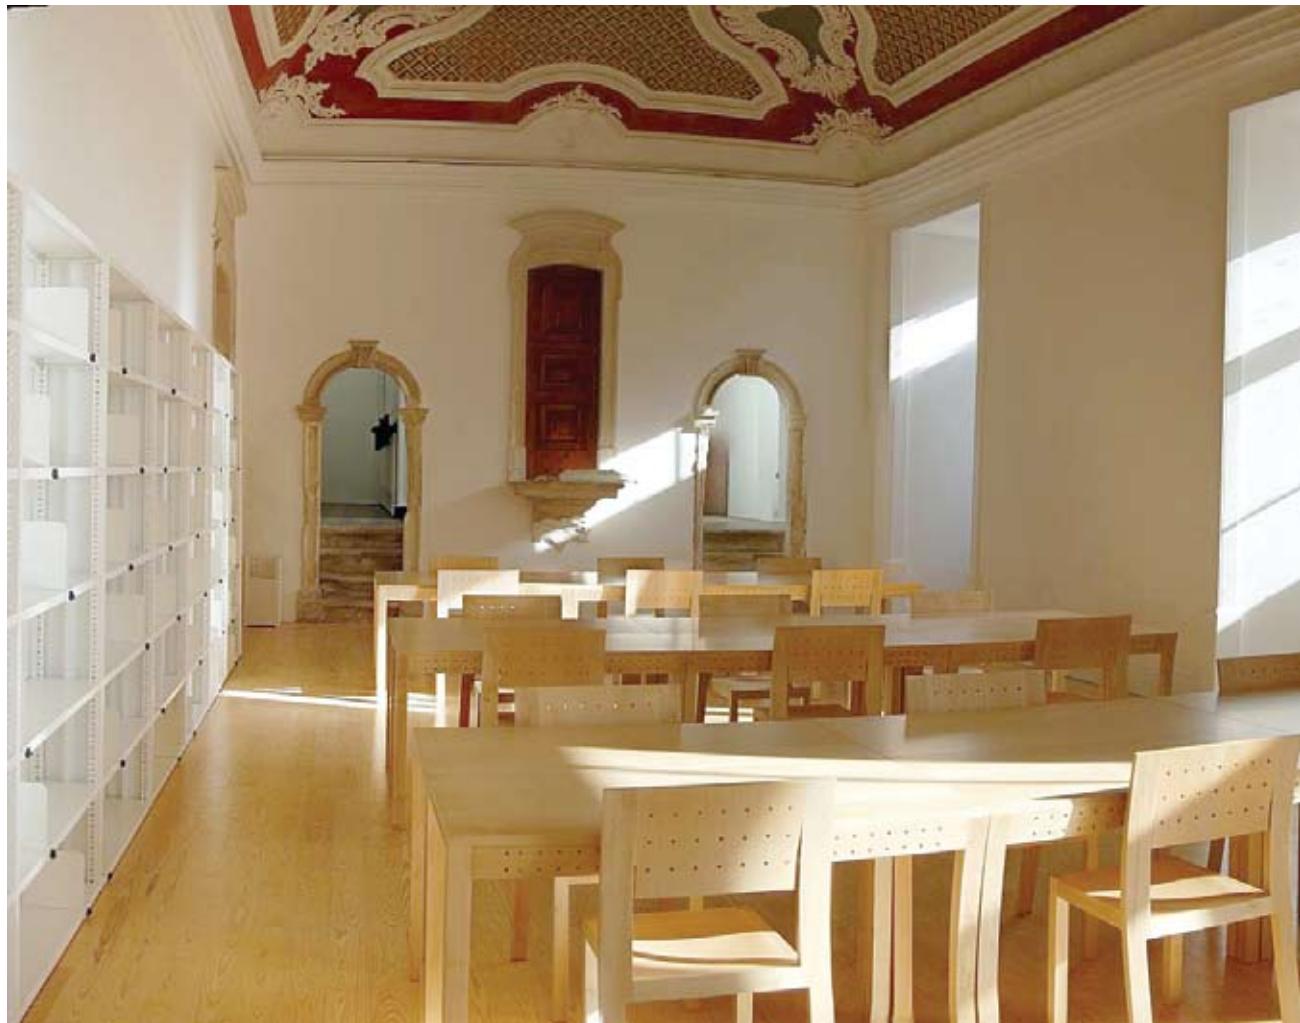
O espaço do antigo refeitório,
depois da intervenção,
CSS, 2010
The space of the former refectory
after the intervention,
CSS, 2010

In the former refectory, a wooden structure was mounted to lay the floor covering, using the subfloor space to install the infrastructures. The cement finish coat on the walls was removed, after which an air lime finish coat was applied over the pre-existing lime levelling coat. The remaining surfaces were repaired and painted with silicate paint, and the frames were also repaired and painted with oil paint.

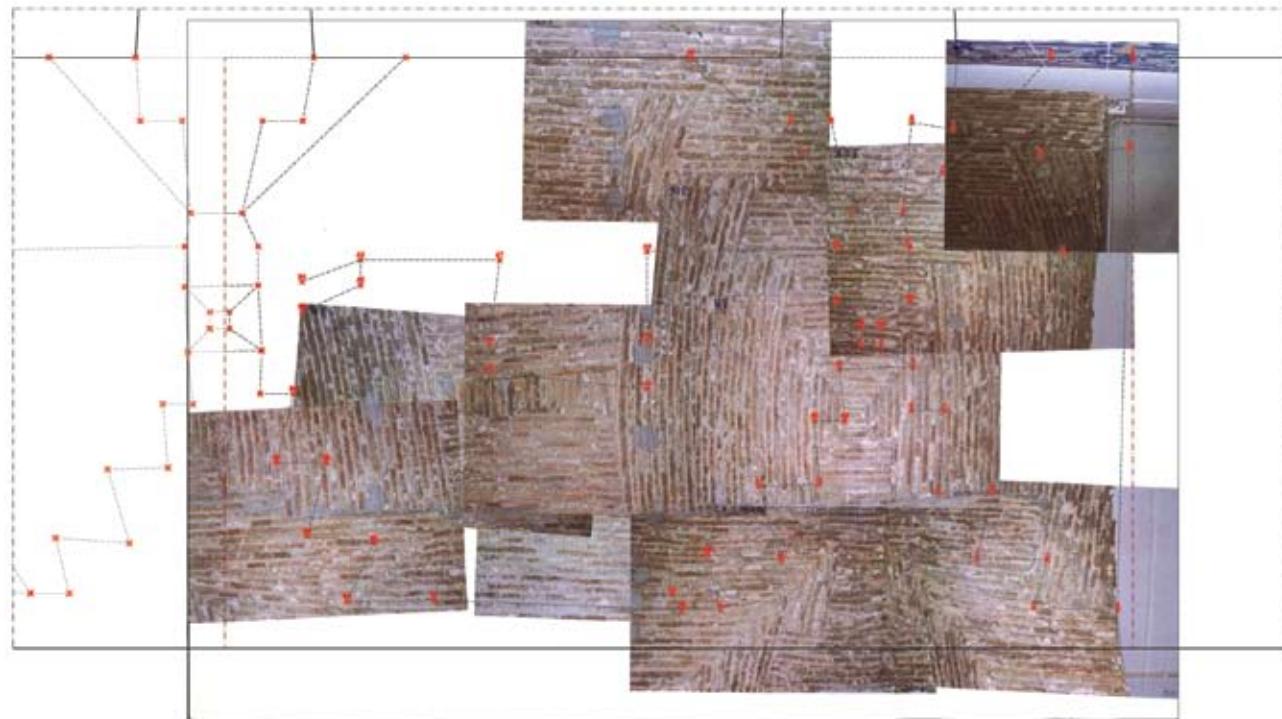
A abóbada antes da intervenção,
HA, 2007
The vault before the intervention,
HA, 2007

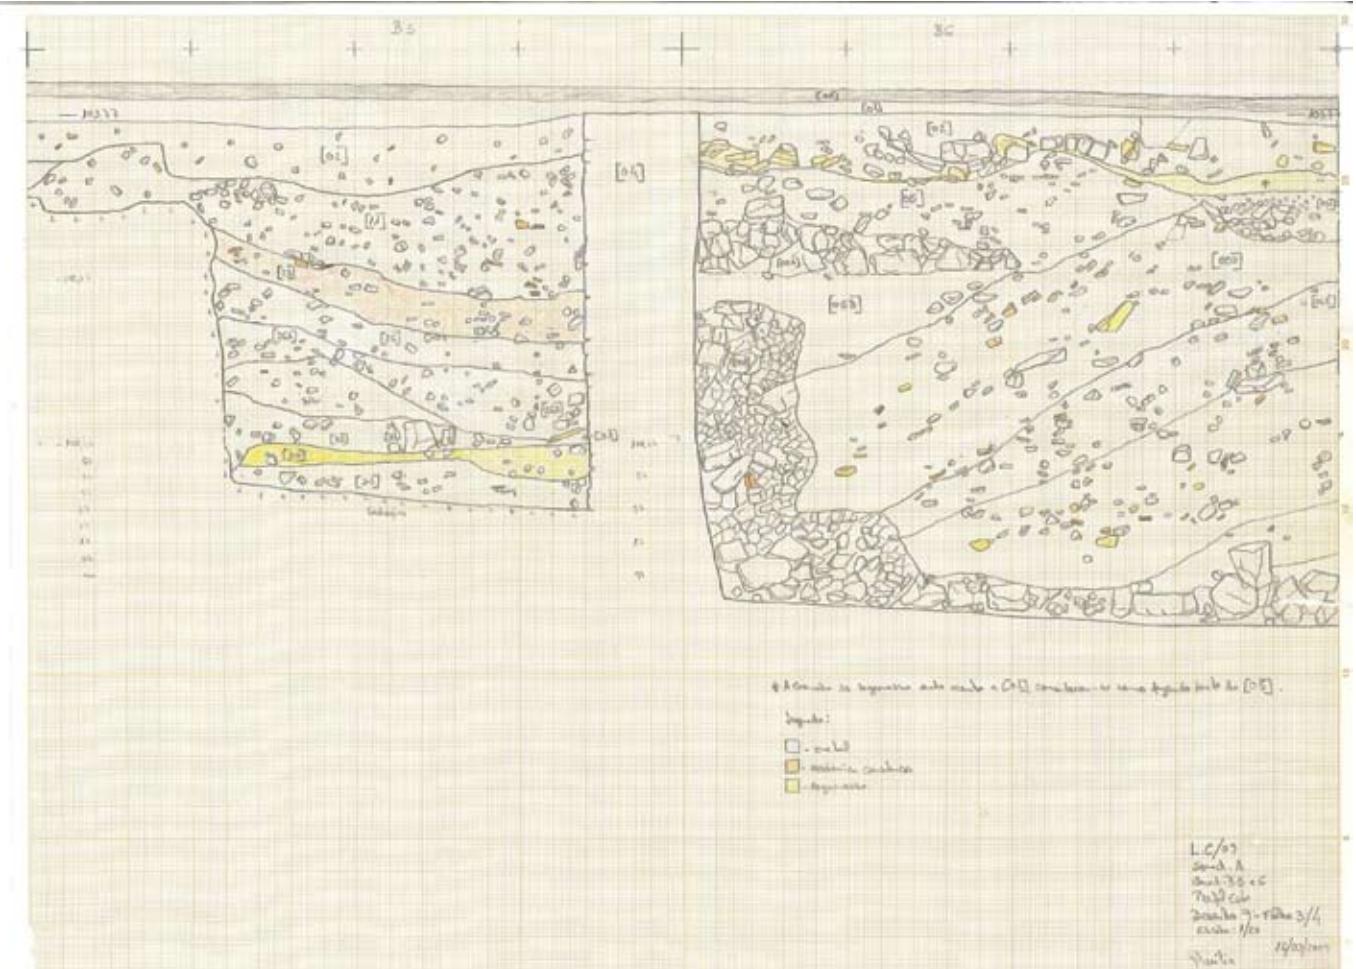
Registo gráfico de alçado de escavação (Sondagem 1/Cisterna), in Filipe e Valinho, 2009
 Graphic record of vertical section of excavation (Survey 1/Cistern), in Filipe e Valinho, 2009

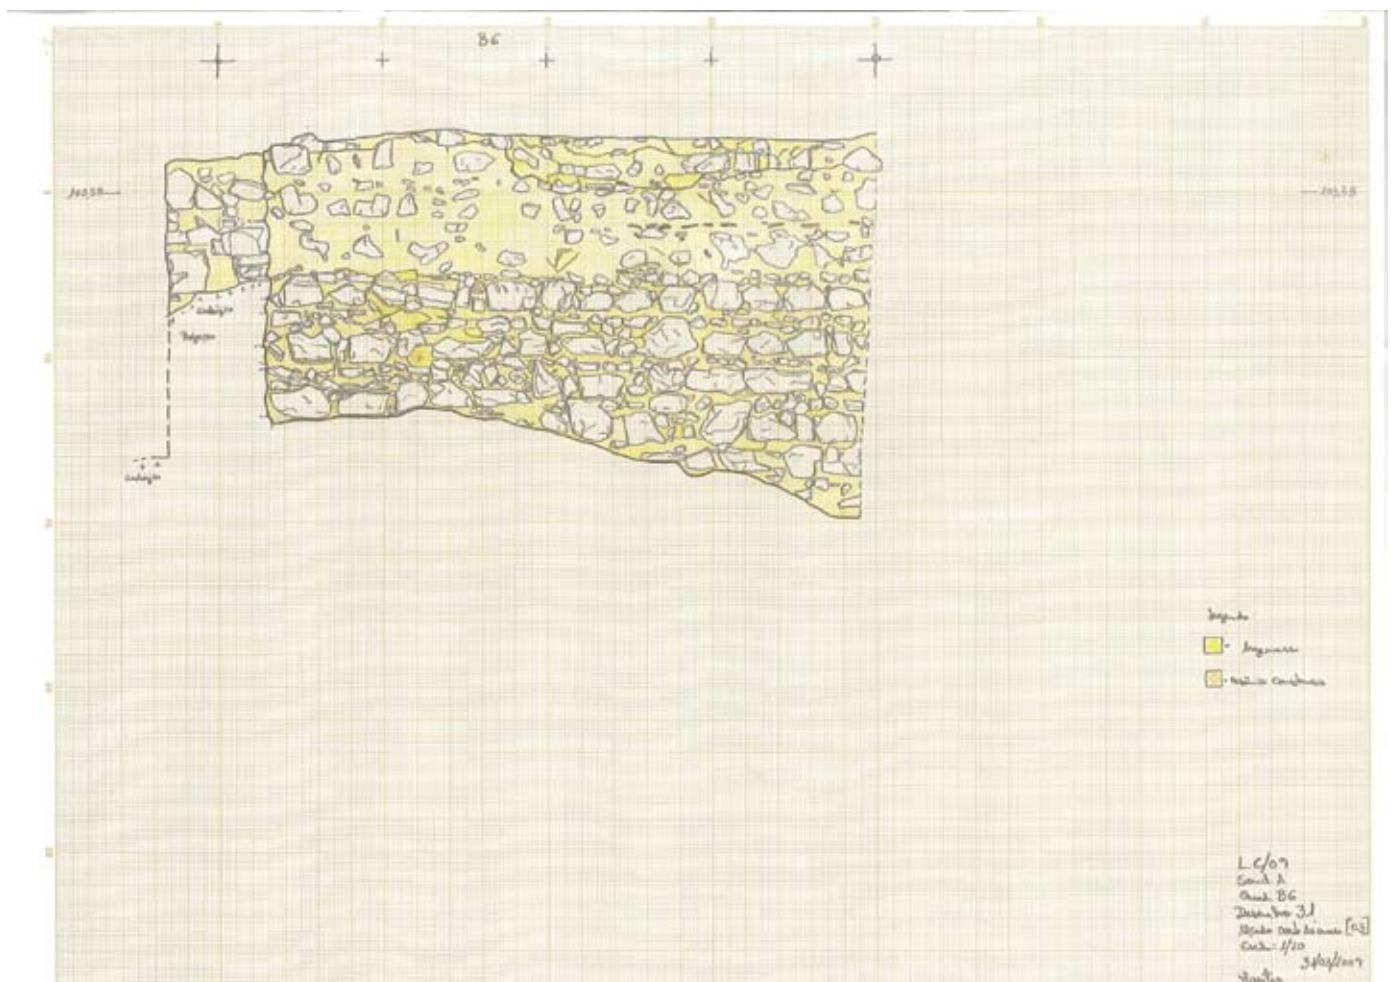
Cisterna identificada no
decurso da escavação
(Sondagem 1),
PMo, 2009
Cistern found during
excavation (Survey 1),
PMo, 2009

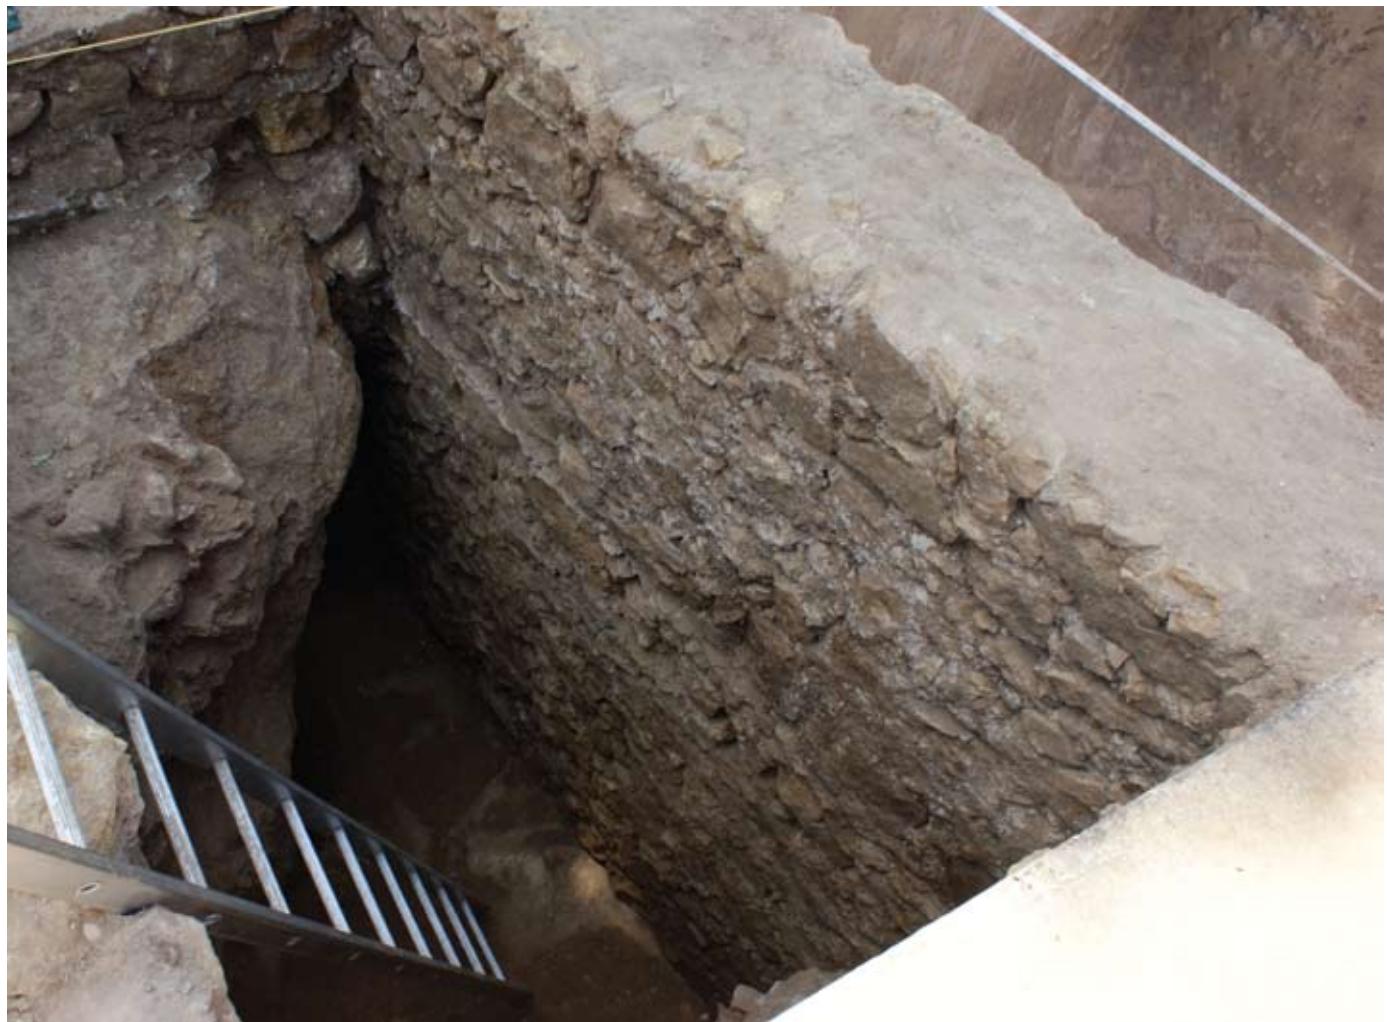
►
Pormenor de algumas das estruturas postas a descoberto durante a intervenção (Sondagem 1), PMo, 2009
Detail of structures unearthed during excavations (Survey 1), PMo, 2009

The archaeological survey conducted in the area closest to St. Jerome's College allowed us to find a part of a group of walls whose foundations are preserved. They stand beneath a layer of demolished roof-tiles that are probably related to a housing complex. From this level down to the rocky

Jerónimo, foi possível identificar parcialmente um conjunto de estruturas murárias, preservadas ao nível das fundações, sob um nível de derrube de telhas, que corresponderá a um complexo habitacional doméstico. Sob o nível do derrube, e até ao substrato rochoso, é possível reconhecer vestígios de cultura material que nos transportam para um ambiente de cronologia medieval.

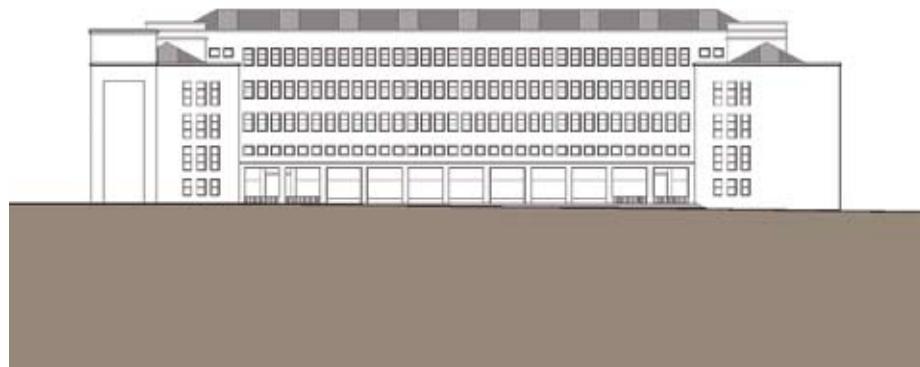
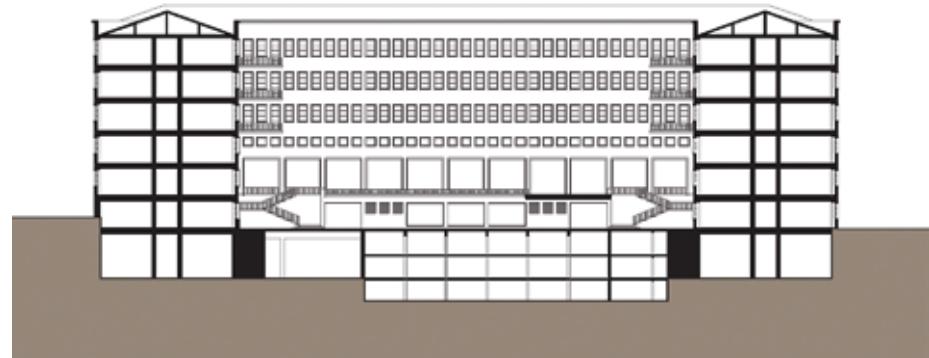
▲
Alçado norte
North elevation

►►
Corte – alçado sul
Section – south elevation

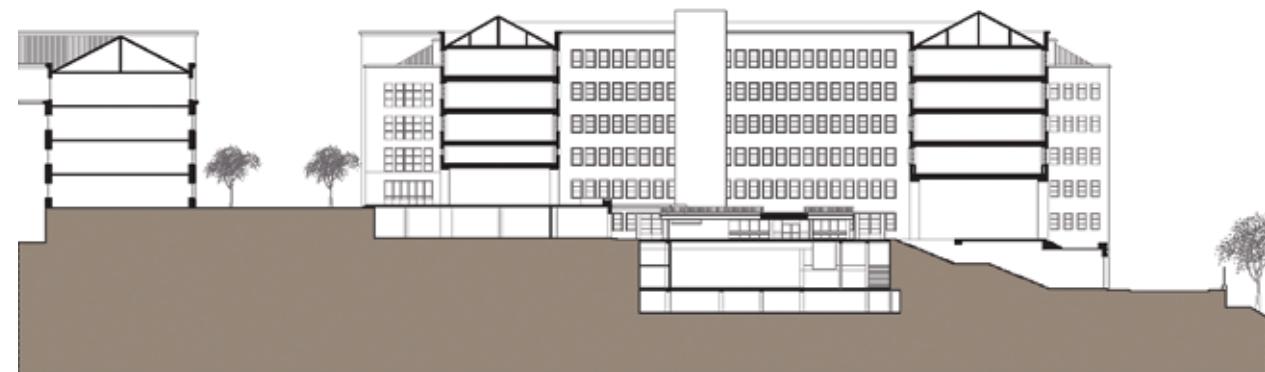
►
Corte – alçado poente
Section – west elevation

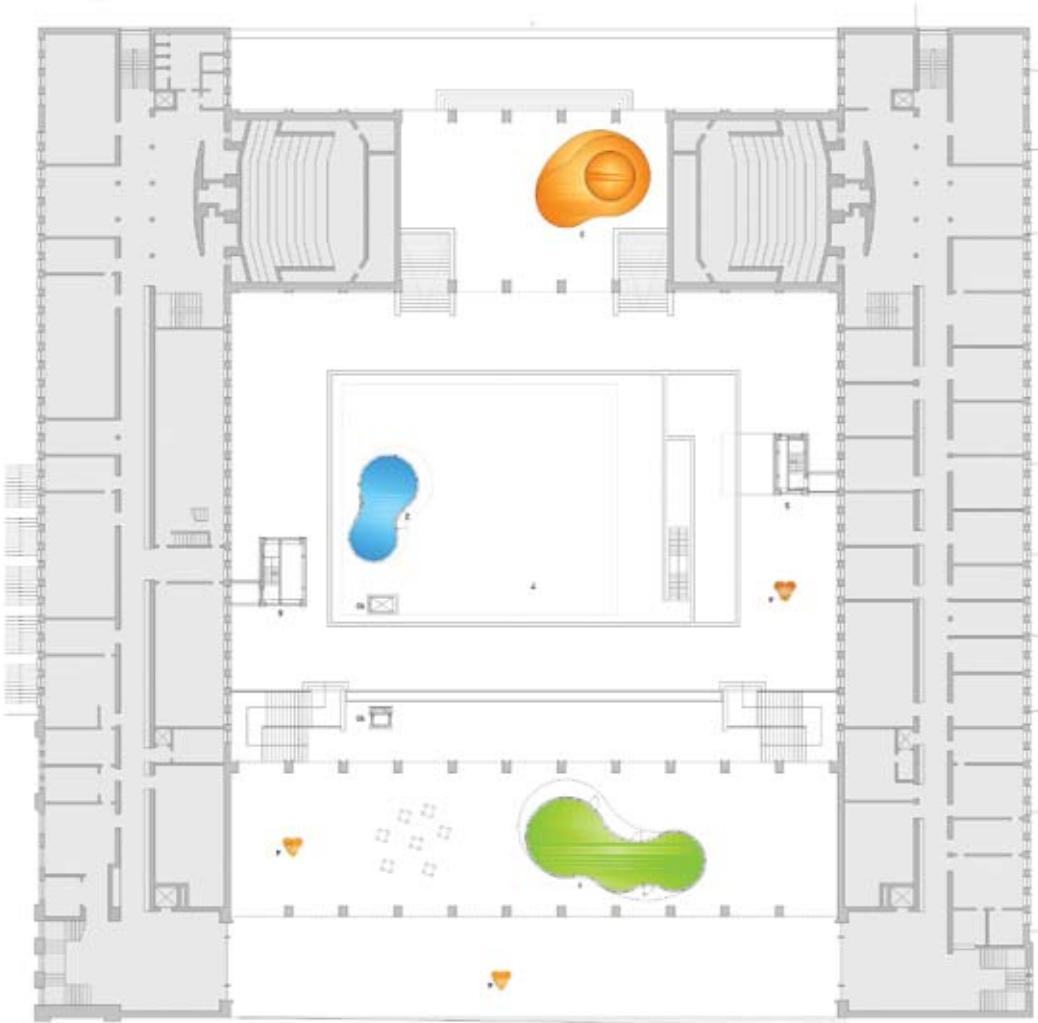
Planta da intervenção
ao nível do piso RC
Plan of intervention at
ground-floor level

The central area of the courtyard, at a lower level, will be entirely renovated so as to increase the top entrance lobby of the Auditorium, giving it suitable conditions of space and comfort. The current warehouse and workshop under the level of Rua Larga will be renovated so that it can be used, among other things, for exhibitions and other events. This intervention has the goal of turning this space into a radiating centre of culture, science, leisure and social interaction.

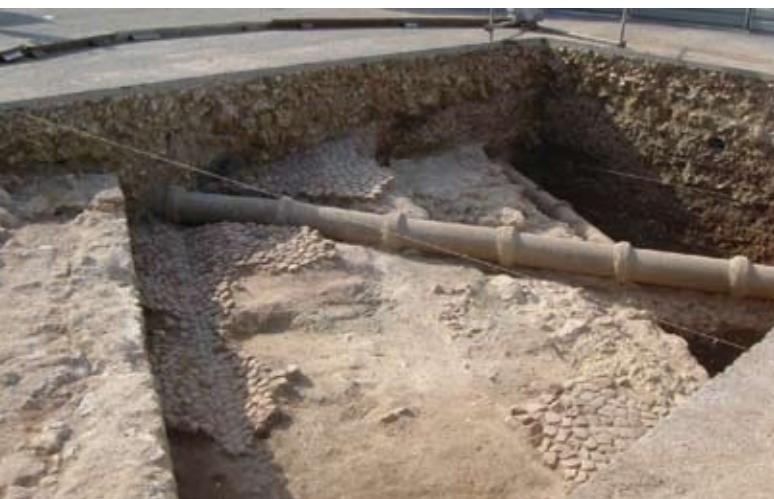
Pormenor de parte da calçada do antigo acesso à Alta da cidade, desactivada aquando da construção da Cidade Universitária, identificada durante o processo de escavação arqueológica (sondagem G), RT, 2008
Detail of part of the street that led to the upper town (deactivated at the time of the construction of the University City), which was found during the archaeological excavations (Survey G), RT, 2008

One of the surveys unearthed two paved streets which are of particular interest. The first to be found, made of rolled pebbles, was probably the pavement of the former Calçada Martim de Freitas, which followed the trajectory of the aqueduct and was used until the mid-20th century, when its level was raised and its layout slightly altered. This street, which was probably built during the 19th century, underwent several interventions, including works to install electrical tramcar tracks.

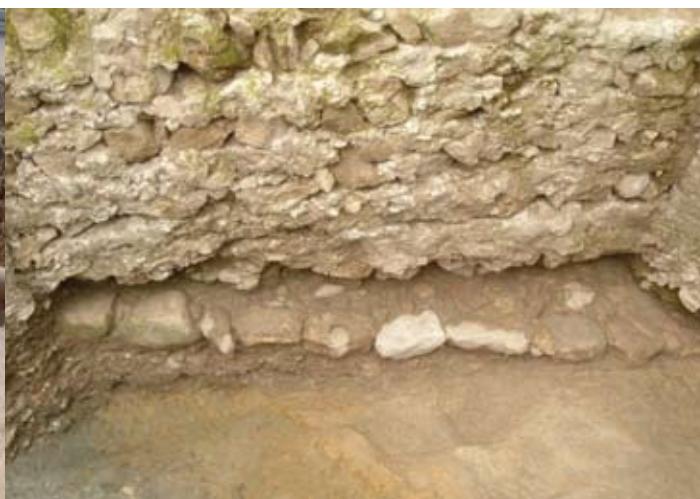
Pormenor escavação com embasamento de pavimento e estrutura murária (sondagem G), RT, 2008
Detail of excavation showing foundation of floor and wall structure (Survey G), RT, 2008

During the surveys, we found a total of six walls or foundations of walls which vary in terms of size, construction technique, state of preservation and chronology.

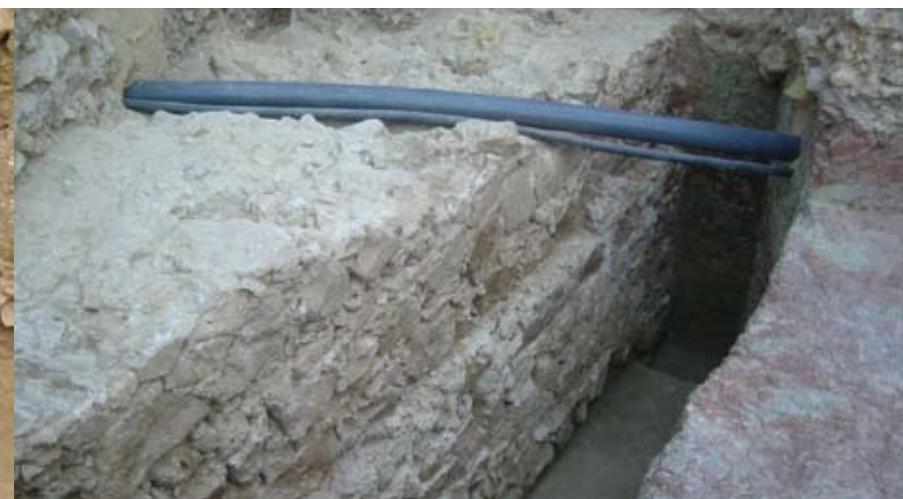
Alçado do embasamento do aqueduto de abastecimento de água à cidade (sondagem H), SF, 2008
Elevation of foundation of the aqueduct that supplied water to the city (Survey H), SF, 2008

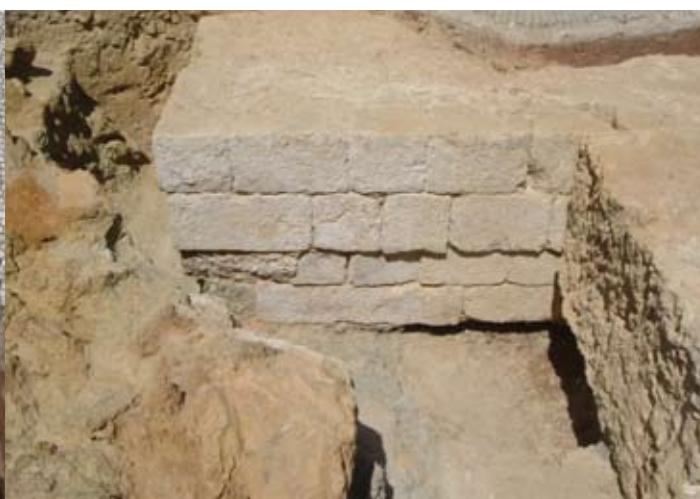
Pormenor da escavação arqueológica com implantação da Praça do Largo de D. Dinis (Sondagem A), RT, 2008
Detail of archaeological excavation showing site of King Dinis Square (Survey A), RT, 2008

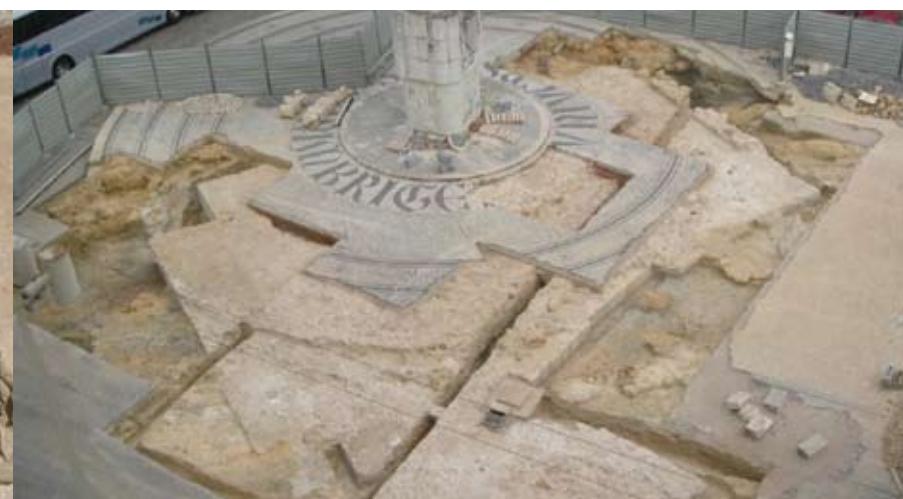
Vista superior dos vestígios do embasamento da Torre do Castelo de Coimbra, identificada durante as escavações arqueológicas (Sondagem A), PMo, 2008
View from above of the remains of the foundation of the Keep of the Castle of Coimbra found during the archaeological excavations (Survey A), PMo, 2008

Among the several structures excavated during the archaeological intervention, the most prominent is the one that we have identified as the keep of the Castle of Coimbra. This was almost entirely excavated, except for a very small area near the statue of King Dinis. Its preserved layout is *grosso modo* in the shape of an "L", corresponding to its foundations, and the tower probably had a quadrangular plan.

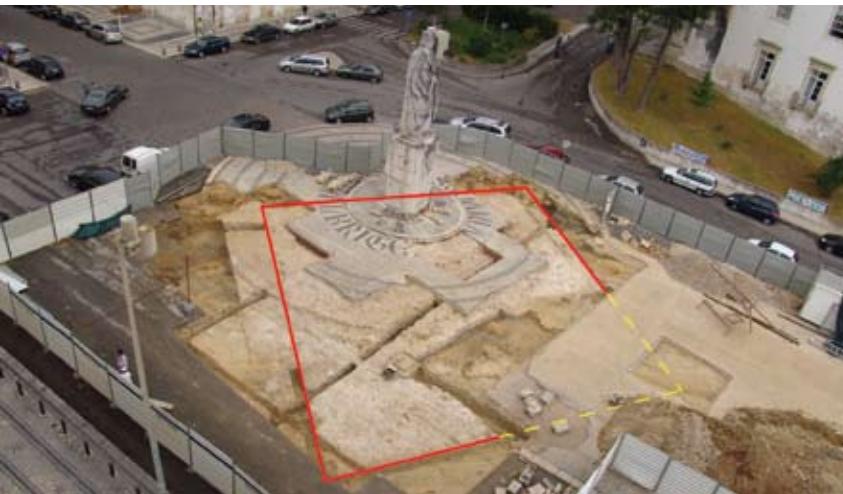
Identificação da área correspondente à base da Torre do Castelo de Coimbra, sobre vista superior dos vestígios identificados (Sondagem A), PMo, 2008a
Identification of the area corresponding to the base of the Keep of the Castle of Coimbra over view from above of the remains found (Survey A), PMo, 2008

forma de um L, que corresponderia ao desenho dos seus alicerces/fundações, sendo que a torre subiria segundo uma planta quadrangular.

Trata-se de um testemunho do passado de grande relevância, uma vez que se acreditava nada ter subsistido daquilo que foi o castelo da cidade de Coimbra. Sobreponde-se à anomalia identificada pela prospecção geofísica e, por sua vez, os dois desenhos podem ser sobrepostos aos riscos efectuados por altura da Reforma Pombalina, de finais do século XVIII.

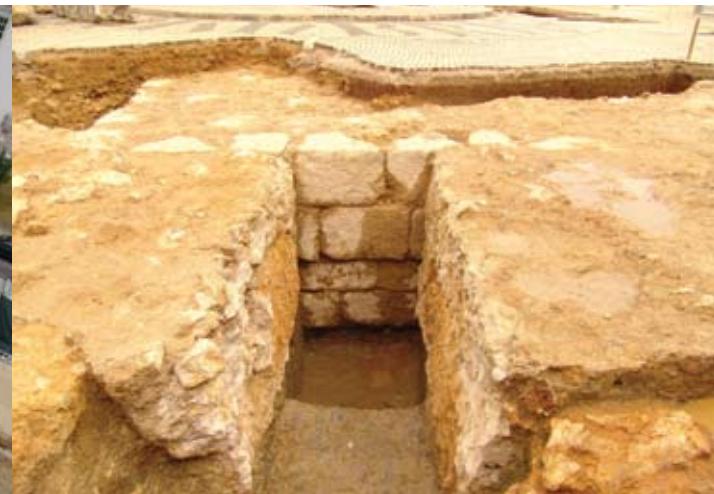
Pormenor do aparelho construtivo do embasamento da Torre, após desconstrução parcial do contraforte que adossa à fachada Sul (Sondagem C), PMo, 2008a
Detail of the construction materials of the keep's foundation, after partial deconstruction of the buttress placed against the south façade (Survey C), PMo, 2008

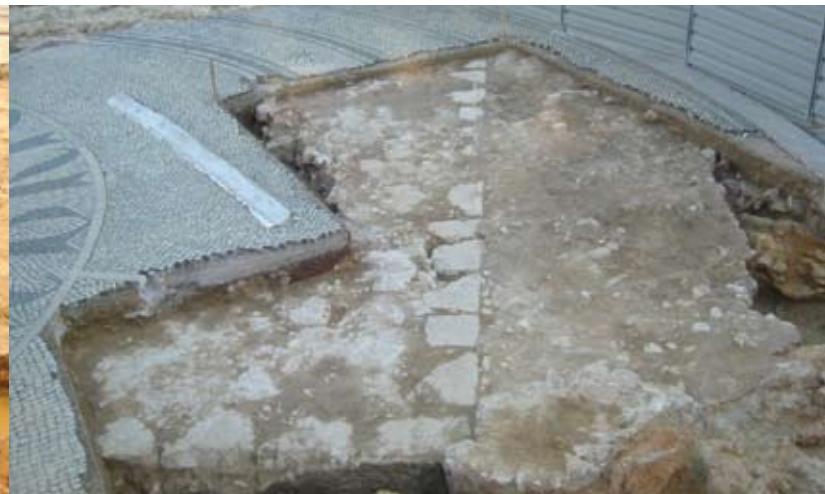
Identificação de troço da base da Torre (Sondagem C), RT, 2008
Identification of a section of the keep's base (Survey C), RT, 2008

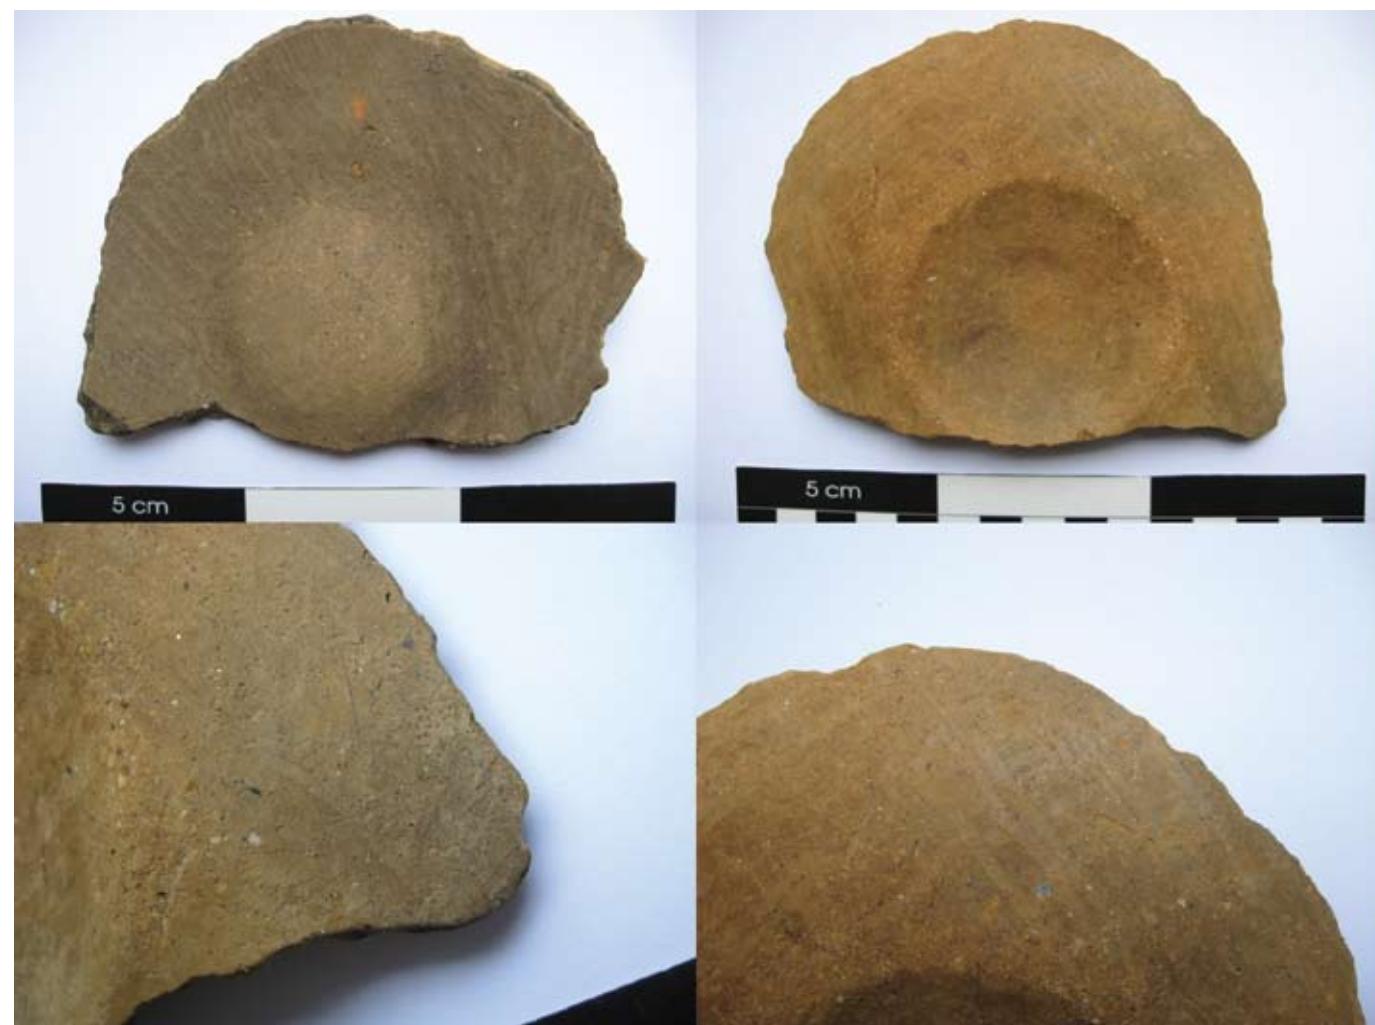
Composição de vários pormenores de uma peça cerâmica de uma forma aberta de grandes dimensões com fundo côncavo, balizada cronologicamente no Bronze Final/ I Idade do Ferro. Peça exumada no decurso das escavações arqueológicas na Sondagem F, SA, 2009
Composition of several details of a large open-shaped pottery piece with concave base ascribed to Late Bronze Age/First Iron Age. Item exhumed during archaeological excavations (Survey F), SA, 2009

No que diz respeito aos materiais cerâmicos exumados, foi possível definir vários conjuntos, a partir da sua coerência cronológico-cultural.

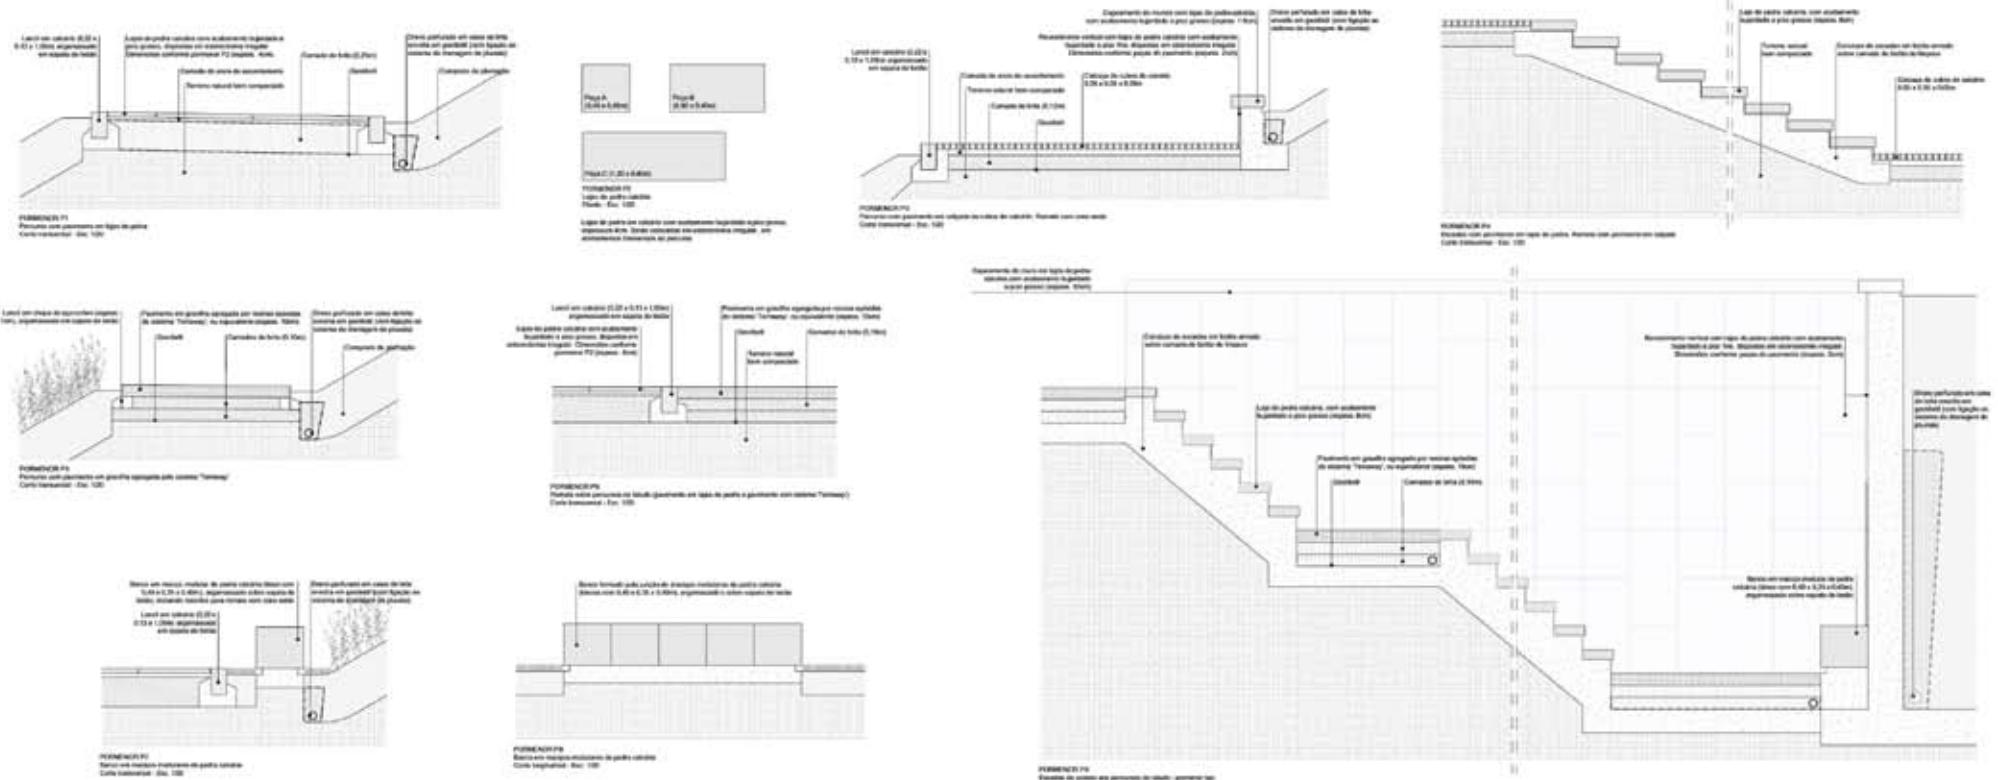
Pormenorização construtiva Details of construction
