# Arquitectura de pedra solta, expressão marcante de um património cultural singular<sup>1</sup>

As directrizes subjacentes ao *Terrisc*, um projecto de recuperação de paisagens de socalcos e prevenção de riscos naturais, visaram inventariar as estruturas de socalcos existentes, definir o respectivo estado de conservação e, ainda, catalogar todo o vasto património arquitectónico que lhes está associado.

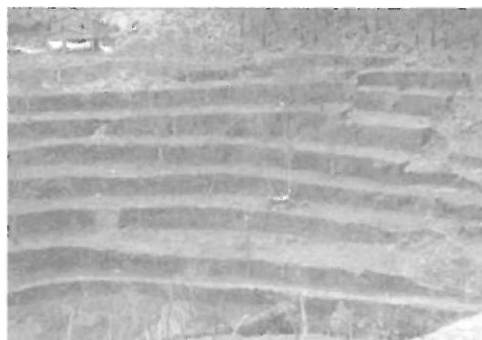
Fotografia 2

Disposição paralela contínua, Piódão

- **Paralela contínua**, a mais comum, ocorrendo quando os muros que se dispõem em linhas paralelas, variando apenas, em função da morfologia e das necessidades de artificialização (Fotografia 2).

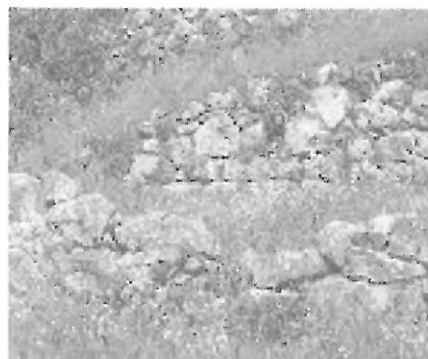
Fotografia 3

Disposição paralela descontínua, Piódão

- **Paralela descontínua**, que se destaca por uma rampa que faz a ligação entre dois patamares adjacentes. Esta disposição surge fundamentalmente em patamares com alturas relativamente baixas (Fotografia 3), não havendo, por isso, necessidade de se recorrer à construção de escadarias, as estruturas de acesso mais frequentes.

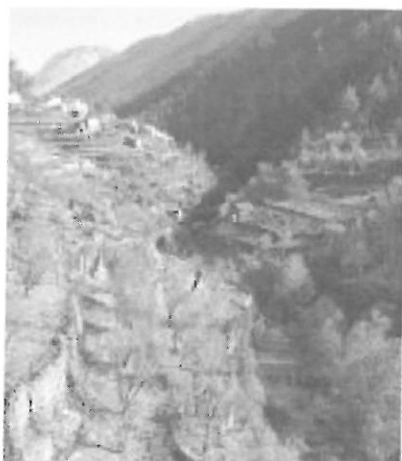
Fotografia 4

Disposição paralela "fundo do vale", Vide

- **Paralela de “fundo de vale”**, onde os muros se dispõem de forma paralela à ribeira aproveitando as áreas mais planas e próximas da linha de água (Fotografia 4).

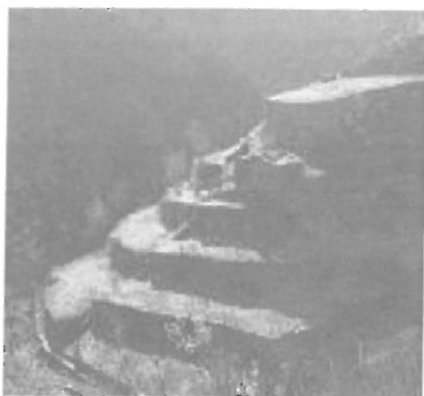
Fotografia 5

Disposição concêntrica convexa, Torno

- **Concêntrica convexa**, onde os patamares se distribuem geometricamente, em sucessivos arcos convexos, acompanhando a morfologia (Fotografia 5).
- **Concêntrica côncava**, aparecendo, normalmente, para aproveitamento das cabeceiras de pequenas ribeiras e permitindo uma clara adaptação às condições orográficas (Fotografia 6).

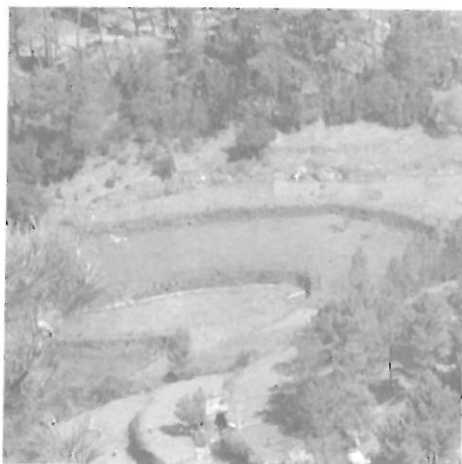
Fotografia 6

Disposição concêntrica côncava, Colcurinho

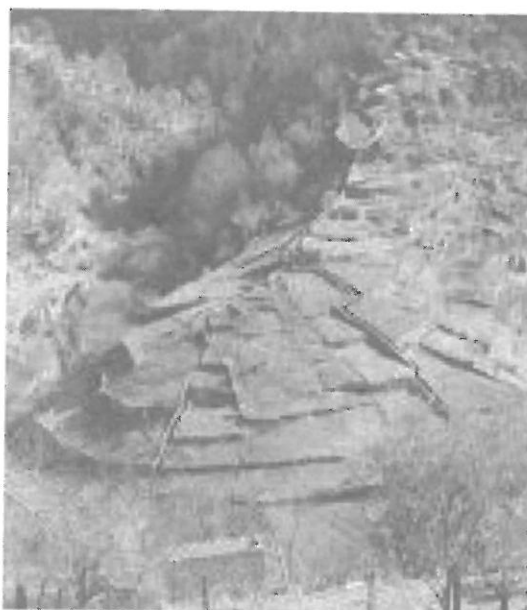
Fotografia 7

Disposição radial, Cabeça

- **Radial**, quando, além dos muros de suporte, existem outros, em forma de raios concêntricos, que servem para dividir propriedades (Fotografia 7) e conduzir levadas.

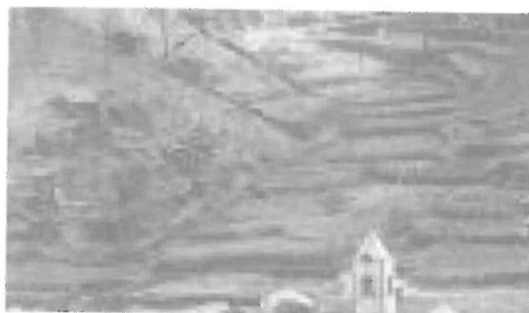
Fotografia 8

Disposição ortogonal, Porto Silvado

- **Disposição ortogonal**, que corresponde aos patamares desenvolvidos no fundo do vale, perpendicularmente às vertentes (Fotografia 8).

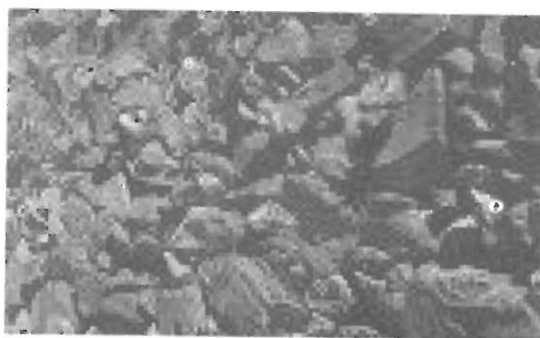
Fotografia 9

Muro sem aparelhamento ou irregular, Chão Sobral.

- **Sem aparelhamento ou irregular**, com muros que apresentam um tipo de construção pouco cuidada e forma rude, em que se nota claramente que a pedra não foi trabalhada (Fotografia 9).
- **Pouco aparelhamento ou entrecruzado**, em que a pedra revela já algum cuidado no corte, mas o resultado final é, ainda, um muro muito irregular (Fotografia 10).
- **Com algum aparelhamento**, quando as pedras já são algo mais trabalhadas, encaixando umas nas outras com bastante precisão, mas deixando alguns interstícios por preencher entre os blocos constituintes (Fotografia 11).
- **Poligonal**, em que as pedras que constituem os muros estão cortadas com formas muito regulares, próximas de ângulos rectos, oferecendo um encaixe quase perfeito entre os blocos constituintes (Fotografia 12).

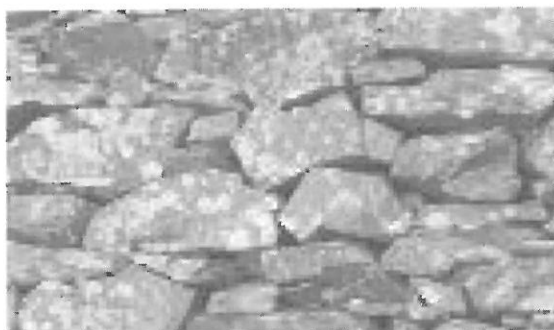
Fotografia 10  
Muro com pouco aparelhamento, Porto Silvado

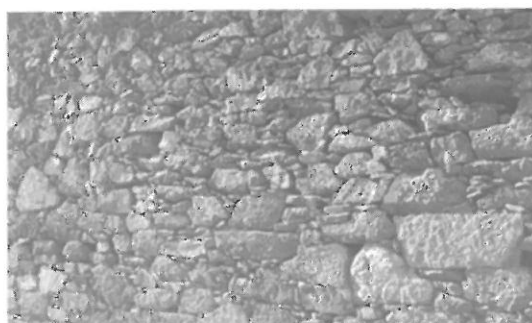
Fotografia 11  
Muro com algum aparelhamento, Teixeira de Cima

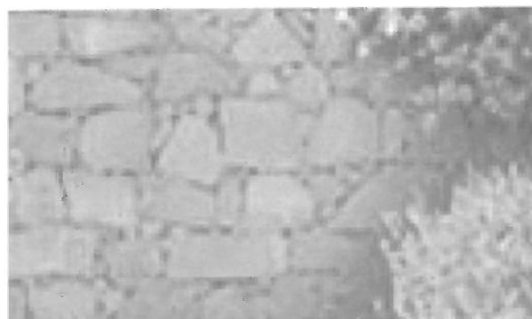
Fotografia 12  
Muro poligonal, Aldeia das Dez

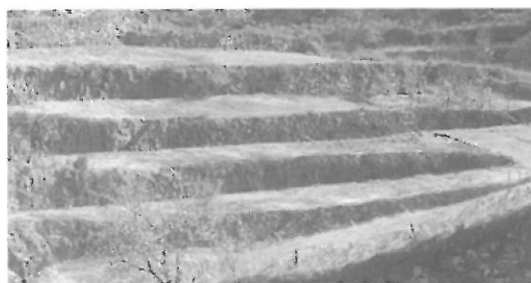
Fotografia 13  
Remate nivelado, Loriga

- **Remate nivelado**, o remate do muro foi feito através de blocos mais ou menos rectangulares, sendo dispostos longitudinalmente, sem criarem desnível entre o solo e o remate do muro (Fotografia 13).

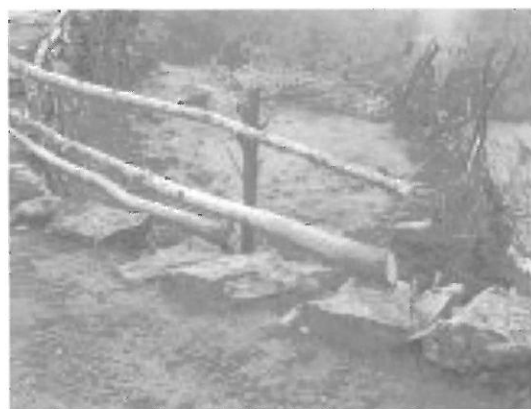
Fotografia 14  
Muro sobrelevado, Colcurinho

- **Remate sobrelevado**, feito de forma irregular, com pedras pouco aparelhadas, acima do nível do solo (Fotografia 14). Resulta, preferencialmente, da necessidade de elevar mais a bermã do muro para evitar a perda de solo.

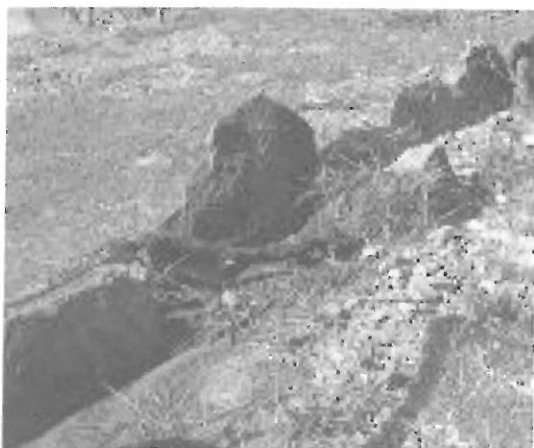
Fotografia 15

Remate sobrelevado com laje oblíqua, Colcurinho

- **Remate sobrelevado com laje oblíqua**, quando o remate do muro é feito com uma laje em forma de lâmina, inserida de forma oblíqua, criando um obstáculo que impede o solo de ser transportado para o patamar inferior (Fotografia 15).

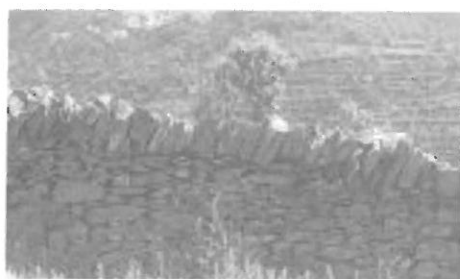
Fotografia 16

Remate perpendicular, Cabeça

- **Remate perpendicular**, em que o remate do muro é feito com pedras de xisto, colocadas de forma perpendicular à restante estrutura do muro. Este tipo de remate surge, frequentemente, nos muros de separação das propriedades (Fotografia 16) e nos que marginam ribeiros.

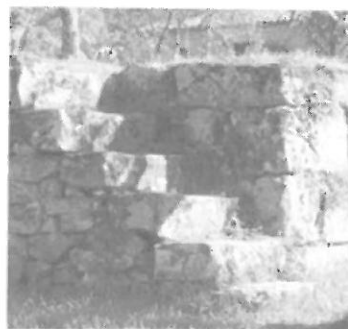
Fotografia 17

Paralela de laje simétrica, Cimo da Ribeira

- Paralela de laje simétrica, quando a escadaria é paralela ao muro e os blocos que servem de degrau são, sensivelmente, todos do mesmo tamanho (Fotografia 17), dando uma sensação de simetria e oferecendo uma visão muito agradável, de espaço organizado.
- Paralela de laje destacada, em que os degraus são feitos com lajes relativamente estreitas, destacadas do muro e suspensas (Fotografia 18).
- Embutida, com a escada totalmente inserida dentro do muro, sendo perpendicular ao mesmo (Fotografia 19).
- Paralela e embutida, que na sua fase inicial é paralela ao muro e, sensivelmente a meio, passa a ser-lhe perpendicular, ficando embutida no próprio muro (Fotografia 20).
- Esculpida na rocha, corresponde a uma escadaria construída *in situ*. Neste caso os degraus

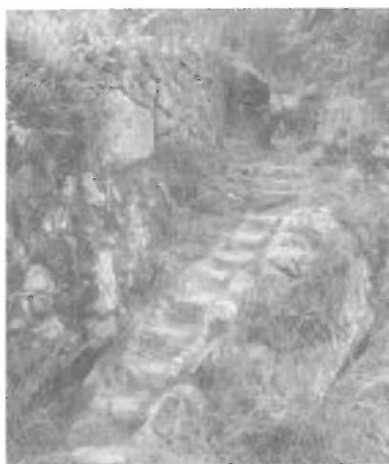
Fotografia 21

Esculpida na rocha, Aldeia das Dez

relativamente baixos dão origem a uma escadaria com menor inclinação (Fotografia 21).

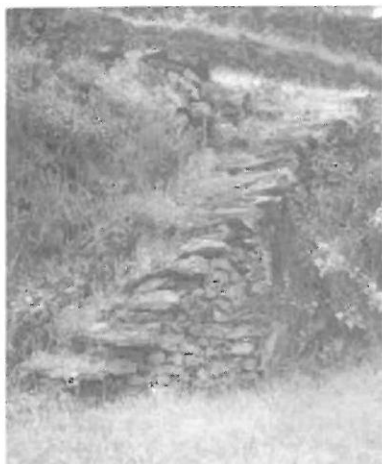
Fotografia 22

Escadaria oblíqua, Cabeça

- Oblíqua, em que a escadaria se apresenta oblíqua em relação ao muro (Fotografia 22).

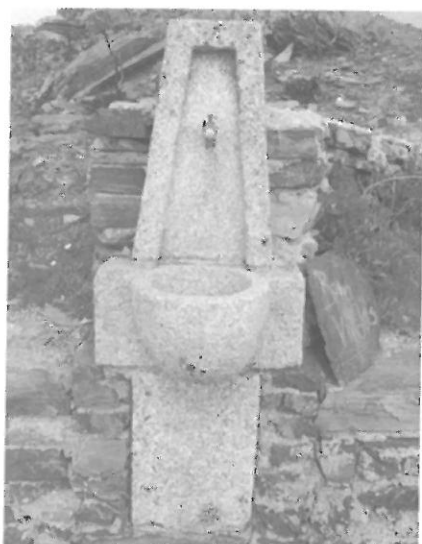
Fotografia 23  
Fonte, Porto Silvado

- **Fonte**, local de onde jorra água, canalizada directamente da nascente, que contribui para o aproveitamento das potencialidades locais e para o abastecimento das populações. Os excedentes do uso doméstico eram usados para rega agrícola. Normalmente eram construídas em pedra do local, o que nem sempre sucede com as mais recentes (Fotografia 23).

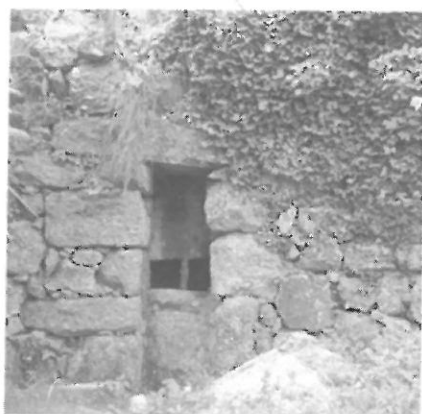
Fotografia 24  
Mina de água, Loriga

- **Mina de água**, escavada no interior do subsolo e, na maior parte das vezes, tem início num dos muros de pedra solta, onde uma laje permite fazer o armazenamento da água para rega (Fotografia 24).

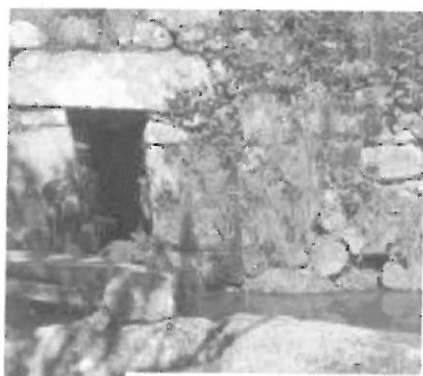
Fotografia 25  
Mina de água com tanque, Cimo da Ribeira

- **Mina de água com tanque**, semelhante à anterior, mas onde o armazenamento da água para rega se faz a partir de um tanque exterior (Fotografia 25).

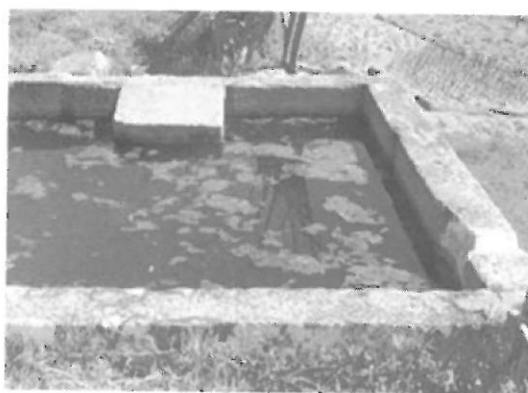
Fotografia 26  
Tanque, Loriga

- **Tanque**, pequeno reservatório de água, normalmente associado a uma nascente, onde têm início as levadas. Quando se encontra perto de habitações, normalmente apresenta uma pedra de granito ou uma laje de xisto e, mais recentemente, uma placa de cimento, para lavar roupa (Fotografia 26).

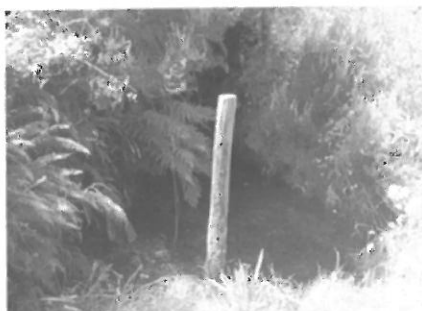
Fotografia 27  
Poça, Goulinho

- **Poça**, cova artificial, larga e pouco profunda, onde se represa água para rega. Frequentemente estão localizadas ao lado de um dique que margina os ribeiros, para evitar a sua destruição, nos invernos mais caudalosos. Por vezes encontram-se no próprio leito (açude), sendo neste caso quase sempre desmontáveis, por serem construídas à base de troncos e pranchas de madeira. Mais raramente, podem encontrar-se à saída das minas e das nascentes (Fotografia 27).

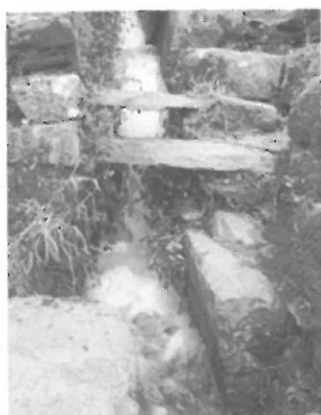
Fotografia 28  
Levada perene, Cabeça

- **Levada perene**, estrutura feita a partir de um alinhamento paralelo de pedras de forma a conduzir a água de um local para outro. Normalmente as levadas estão associadas à rega dos patamares e, por vezes, também ao antigo fornecimento de água às populações (Fotografia 28).

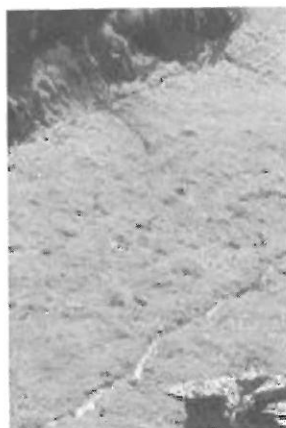
Fotografia 29  
Levada efémera, Colcurinho.

- **Levada efémera**, pequeno sulco cavado no solo, depois deste ter sido lavrado ou cavado, para criar um alinhamento hídrico que permita direccionar água para uma determinada área de exploração agrícola (Fotografia 29).

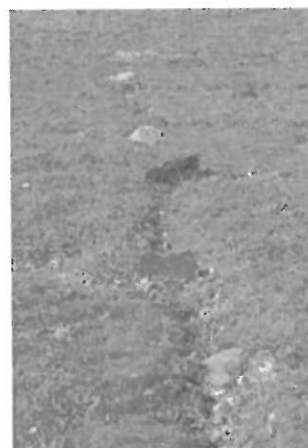
Fotografia 30  
Torna para distribuição de água, Colcurinho

- **Torna**, levada que segue a linha de maior declive e distribui a água para as levadas secundárias, segundo as curvas de nível (Fotografia 30). Esta distribuição da água, a partir da levada principal, faz-se através da colocação de pequenas lajes, alinhadas de forma a, sequencialmente, se distribuir a água por todo o patamar.

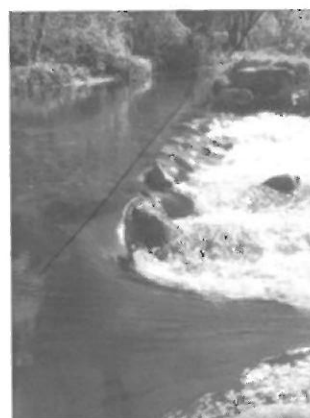
Fotografia 31  
Pormenor de açude, Ribeira do Avelar

- Açude, construção de pedra (Fotografia 31), por vezes, apenas de madeira, para represar a água dos rios, a fim de ser usada na produção de força motriz (moagem de cereal e azeitona), na agricultura (rega) e no lazer (piscinas "naturais").

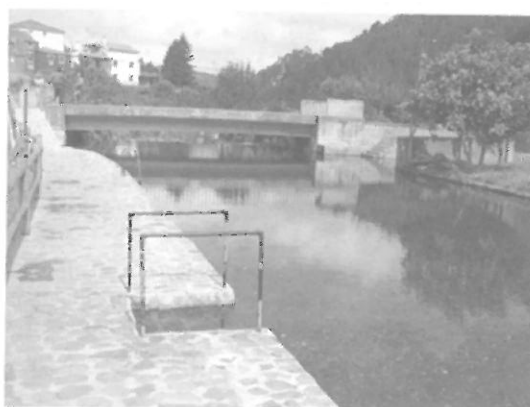
Fotografia 34

Pormenor de piscina natural, Agrual (Ribeira de Pomares)

diques, normalmente, construídos com pranchas metálicas ou de madeira, criando pequenos lagos que as pessoas aproveitam para se refrescarem nos mais quentes dias de verão. Existem várias nos principais rios confinantes com a área estudada (Fotografia 34).

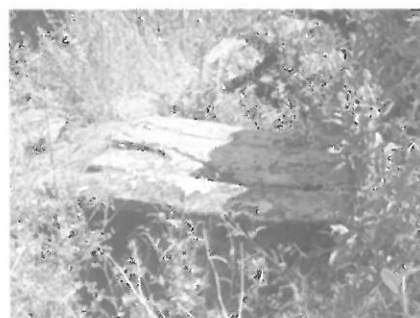
Fotografia 38  
 Pontão, Goulinho

- **Pontões**, construções muito toscas, de uma única grande laje ou de um bloco (Fotografia 38), colocada de forma a proporcionar acesso entre as duas margens de um pequeno curso de água.

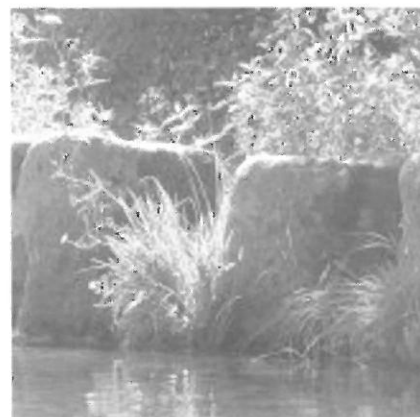
Fotografia 39  
 Poldras, Loriga

- **Poldra**, laje ou coluna de pedra, colocada de forma espaçada, com um intervalo regular da seguinte, para permitir o normal fluir da água da corrente, e sequencial, para possibilitar a passagem entre margens (Fotografia 39).

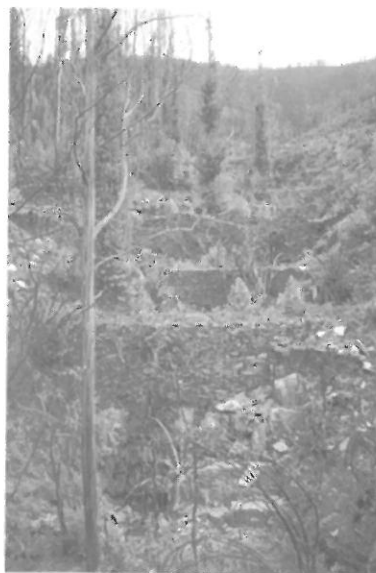
Fotografia 40

Travessões, Telxeira

- **Travessão:** muro de pedra solta, construído perpendicularmente ao talvegue (Fotografia 40), onde a corrente diminui de velocidade e perde força viva. Na maioria destas infra-estruturas era usual o aproveitamento agrícola dos campos assim construídos, por vezes com desvio do ribeiro para uma das margens. Nas pequenas barrocas a dimensão destas infra-estruturas é reduzida, pelo que passaram a ter ocupação florestal. Na actualidade, após os incêndios florestais, nas pequenas linhas de água das cabeceiras das ribeiras, os travessões devem ser construídos com troncos, para se travar ou, pelo menos, minimizar a acção erosiva das águas.

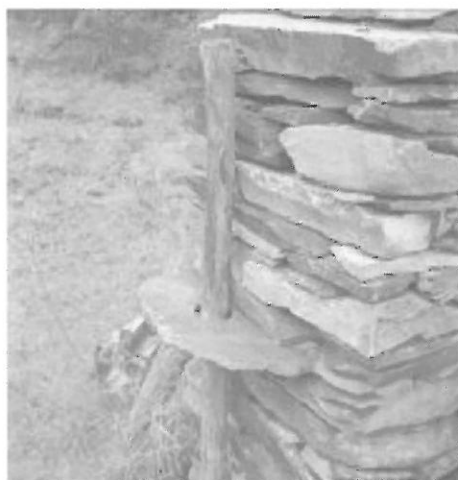
Fotografia 44

Pormenor de laje furada para suporte de cancela, Cabeça

- **Fixação de cancelas**, usadas para assinalar a entrada da propriedade ou para deixar os animais fechados, as cancelas constituíam outro elemento singular destas paisagens. Giravam em torno da coiceira, a faixa de madeira ou a barra de ferro sobre que gira a porta, neste caso um pau, cuja parte inferior se inseria num furo da soleira da porta e a parte superior se encaixava no furo da laje (Fotografia 44).
- **Fecho de poças e entradas das condutas subterrâneas**, com o auxílio de um "pau" colocado no
