# Contributo para a definição da susceptibilidade geomorfológica a partir da análise do suporte físico do novo Hospital Pediátrico de Coimbra

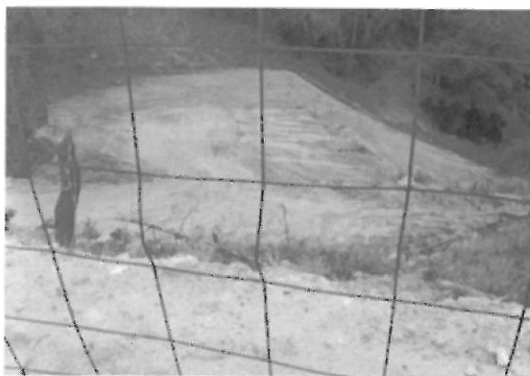
Fotografia 1

Material de aterro, pouco coeso e pouco compacto, associado à obra do Novo H.P. de Coimbra.

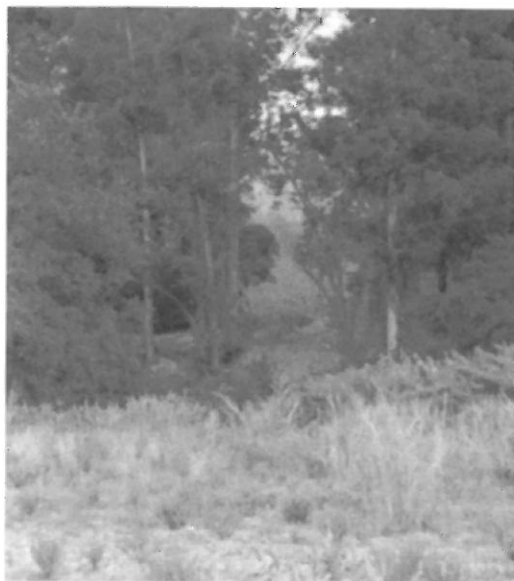
Fotografia 2

Cabeceira de deslizamento rotacional associado ao aterro da fotografia anterior

Nos aterros não é muitas vezes feita a adequada preparação da fundação, nem o controle de construção, sendo os materiais de aterro frequentemente despejados, ficando num estado muito solto (propício à ocorrência de instabilidades), além de que não são muitas vezes consideradas as características geológicas e geotécnicas relevantes para a estabilidade, nem tomadas as medidas de suporte adequadas (FERREIRA *et al*, 2002-2004). Em termos de material retirado, baseando-nos na informação recolhida referente à infra-estrutura, à observação directa no campo e à elaboração do corte geológico C-D (cfr. Figura 3) a estimativa aponta para um valor a rondar os  $1.5 \times 10^5 \text{ m}^3$  (46 000  $\text{m}^2$  de área de construção  $\times$   $\sim 32 \text{ m}$  de profundidade). Esse mesmo material foi reutilizado (Fotografia 2) para colmatar a área envolvente da infra-estrutura - Fase I (acção antrópica) do corte geológico C - D (cfr. Figura 3).

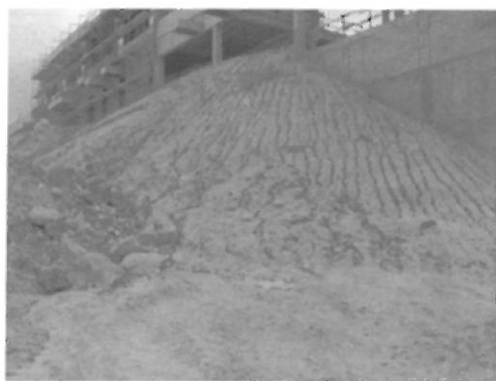
Fotografia 3

Material de aterro que serve de suporte à obra do novo Hospital Pediátrico de Coimbra.

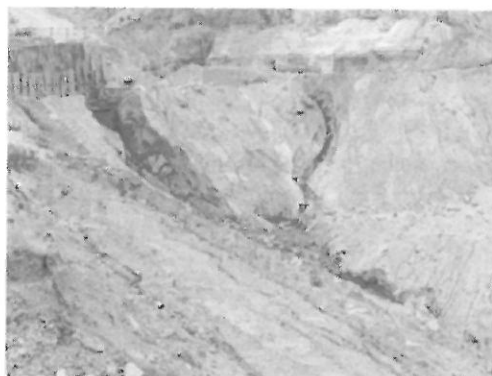
Fotografia 5

Deslizamento detritico.

Testemunhos da instabilidade dos taludes artificiais (os aterros) são também toda uma série de deformações visíveis directamente na infra-estrutura que aqui foi realizada e que se encontra ainda em fase de construção (Fotografia 5). A infra-estrutura assenta em material rochoso que à partida tem um comportamento diferencial em termos de permeabilidade. Os níveis mais argilosos das camadas de Castelo Viegas, muitas vezes se comportam como limites impermeáveis, favorecendo a acumulação de águas à superfície, logo depois de chuvas mais ou menos intensas.
