## TERRISC - Um projecto internacional que visa a recuperação de paisagens de socacos e a prevenção de riscos naturais<sup>1</sup>

Instituto de Estudos Geográficos  
Faculdade de Letras, Universidade de Coimbra

Núcleo de Investigação Científica de Incêndios Florestais  
Faculdade de Letras, Universidade de Coimbra

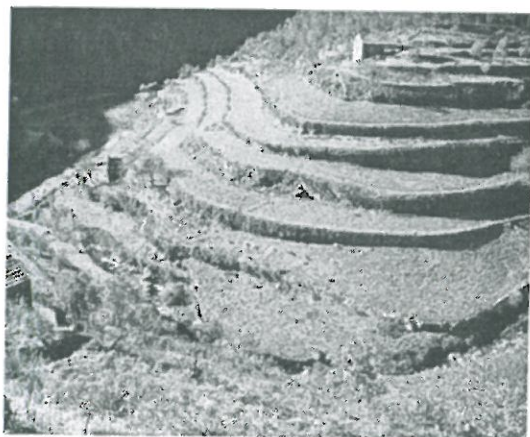
Foto 3

Aspecto de uma vertente ocupada por campos em socalcos, com vegetação herbácea destinada ao pastoreio. Loriga, Seia.

Uma das dificuldades que este estudo apresenta, é a enorme extensão das áreas a conservar, implantadas num relevo montanhoso que dificulta essa preservação. Frequentemente, estão ocupadas por formações sub-espontâneas de crescimento rápido (Fotos 3 e 4), que podem acabar por destruir parte das estruturas de suporte, deixando os terrenos vulneráveis aos incêndios florestais e à erosão hídrica das vertentes.

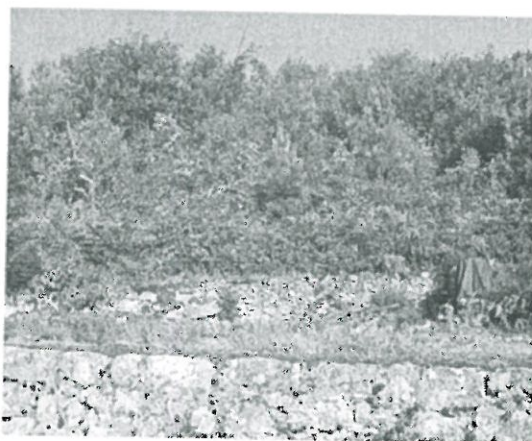
Foto 4

Avanço da vegetação arbustiva sobre os campos agrícolas, proporcionado pelo estado de abandono destes. Aldeia das Dez, Oliveira do Hospital.

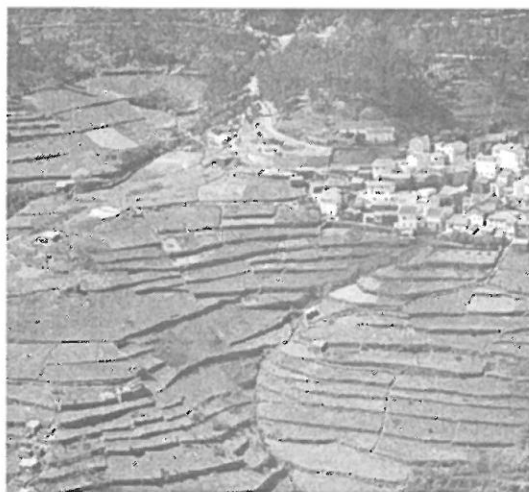
Foto 5

Vista parcial dos socalcos adjacentes ao lugar de Mourísia, localizado em plena bacia hidrográfica da ribeira de Pomares, concelho de Arganil.  
Fonte: NICIF

Assim, a bacia da ribeira de Pomares, no concelho de Arganil, perfaz 7,3 km<sup>2</sup> de campos em socalcos, cerca de 39 % do total da área estudada (Figura 3). As linhas de água que drenam esta bacia desempenham um papel estruturante na organização destes territórios, já que a construção de socalcos em áreas de elevado declive, facilitou a fixação da população em locais que à partida se caracterizariam como repulsivos (Foto 5).

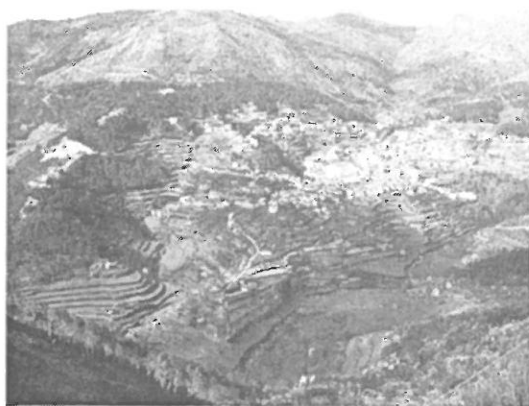
Foto 6

Vista geral dos socalcos à volta de Loriga, Seia  
Fonte: NICIF

A bacia hidrográfica da ribeira de Loriga, no concelho de Seia, apresenta cerca de 3,8 km<sup>2</sup> de socalcos, correspondentes a uma taxa de ocupação de 20%, destacando-se os campos em redor da sede de freguesia de Loriga, que, para além de serem extensos, se encontram em bom estado de conservação (Foto 6).

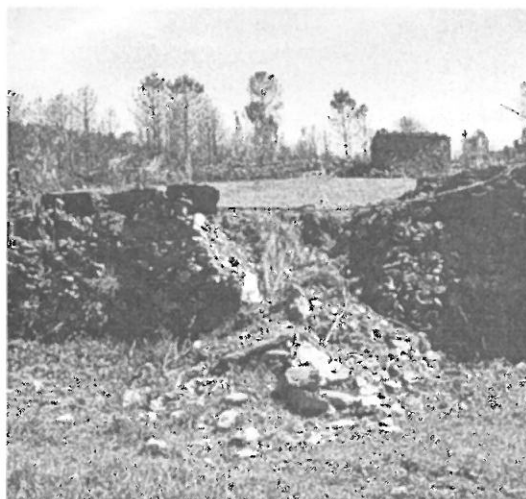
Foto 7  
Pormenor do desmoronamento de um muro de suporte numa área xistosa, Colcurinho, Aldeia das Dez.  
Fonte: NICIF

Por outro lado, os socalcos classificados em mau estado (14%) localizam-se, preferencialmente, em áreas afectadas por incêndios e/ou áreas de maior declive, nas quais os episódios de elevada precipitação desencadeiam regimes torrenciais no escoamento ao longo das vertentes. Noutros casos, menos graves, o mau estado resulta de desmoronamentos localizados numa determinada secção do muro (Foto. 7), na maior parte das vezes, em função da quantidade de água infiltrada, que acaba por fazer aumentar a pressão exercida pela carga sólida sobre o muro. Muitas vezes essa água é proveniente das minas que, antes, eram usadas para rega e que, ao ficarem abandonadas, permitem agora que a água delas emanada se concentre num único local, levando à queda do muro situado a jusante.

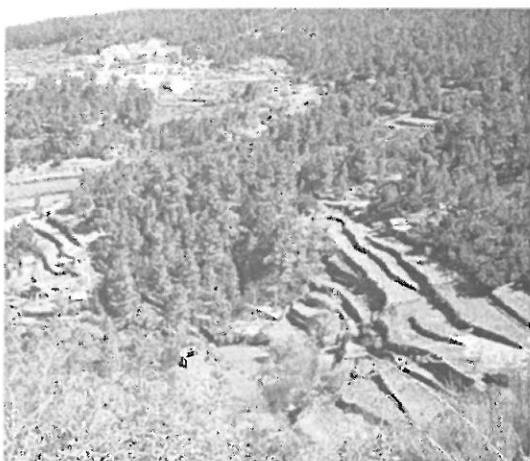
Foto 9  
Socalcos com estrato herbáceo ainda predominante, mas onde já se podem observar alguns retalhos com ocupação arbórea. Chão Sobral, Oliveira do Hospital.  
Fonte: NICIF.

A fisionomia vegetal foi definida tendo em conta a ocupação dos socalcos com formações arbóreas, arbustivas ou herbáceas (Foto 9).
